# PYHÄKOSKEN JA VUOSJOEN KUNNOSTAMINEN KESÄLLÄ 2018

Veijo Honkanen  
Saarijärven kaupunki  
26.10.2018

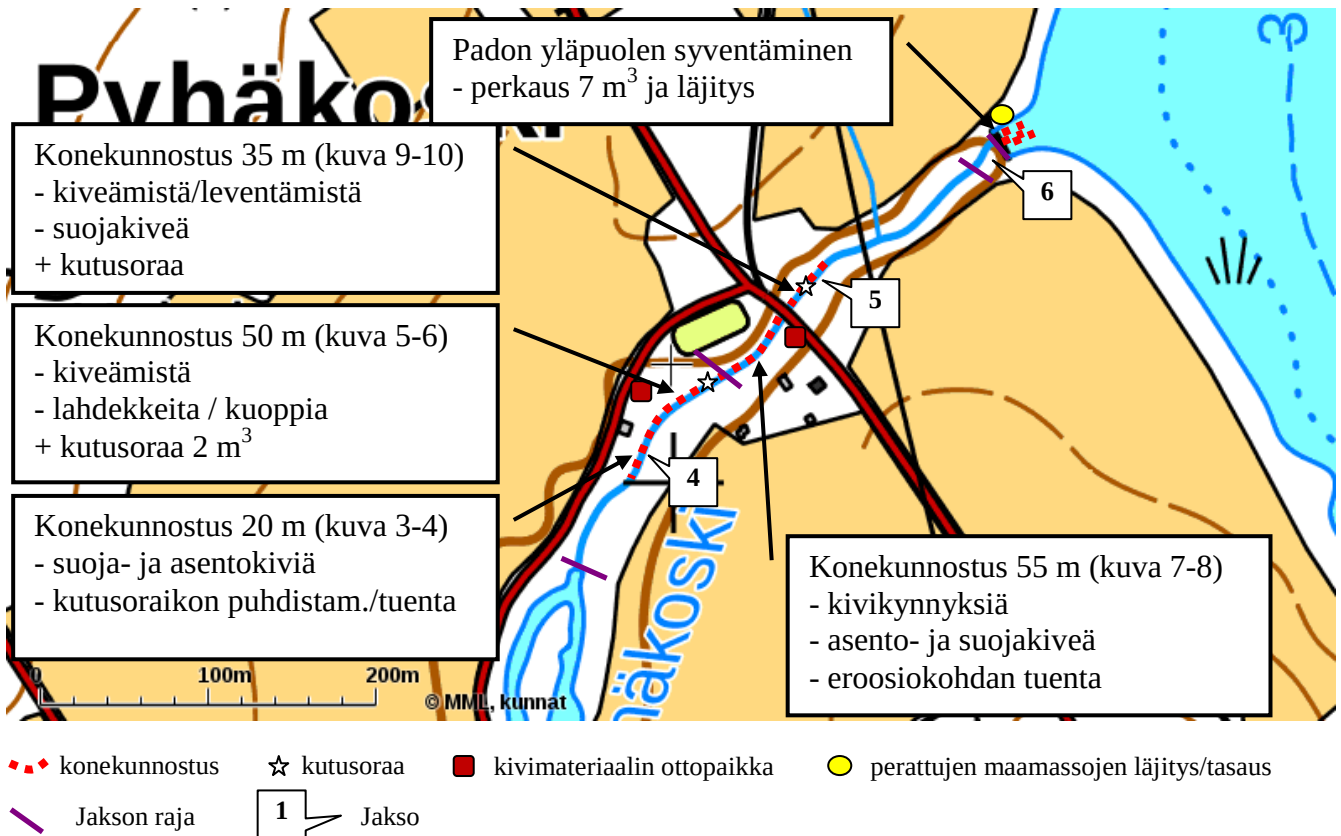
Jaksoa 4 kunnostettiin kaikkiaan noin 70 metrin matkalla (kuva 2). Alaosassa oleva luonnonsorapat- ja tuettiin paikoilleen ja pöyhittiin puhtaaksi. Avonaiseen uomaan lisättiin suoja- ja asentokiviä rantareunasta. Kivistä tehtiin myös suisteita ja kiviryhmiä, joilla virtausta ja rantareunan vaihtelevuutta lisättiin (kuva 3-4). Ladon kohdalta ylöspäin oleva ojamainen, jyrkkä uomaosuus muotoiltiin monitahoisemmaksi kaivamalla lahdekkeitä rantareunaan ja siirtämällä ko. kohdalta kivet uomaan. Paikoitellen uomaa myös levennettiin ja siihen asetettiin muutamia suojakiviä. Kuoppakohtien syvyyttä lisättiin kynnyiskohtia kiveämällä (kuva 5-6). Kosken niskaosalle laitettiin kutusoraa ( $2 \text{ m}^3$ ), joka tuettiin alaosastaan kivin. Rantareunan perkausvalleista lisättiin kosken alaosaan ja rantareunaan suojakivikkoa (30-250 mm) poikasalueeksi. Kunnostus tehtiin uoman länsirannalta käsin, rantapuiden väliin raivattujen aukkojen kautta. Itäranta ja sen rantapuusto- ja kasvillisuus jäivät näin lähes koskemattomiksi. Pääosa uoman pohjaa hyvin peittävästä vesisammalkasvustosta pystyttiin myös säilyttämään.

Kuva 2. Pyhäkoskella tehtyt kalataloudelliset kunnostukset kesällä 2018.

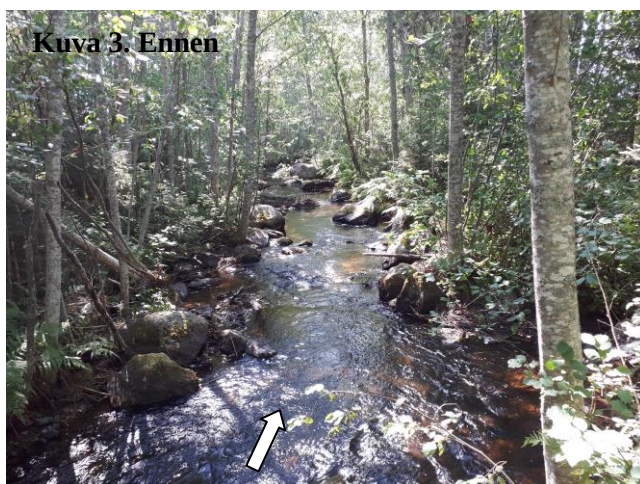
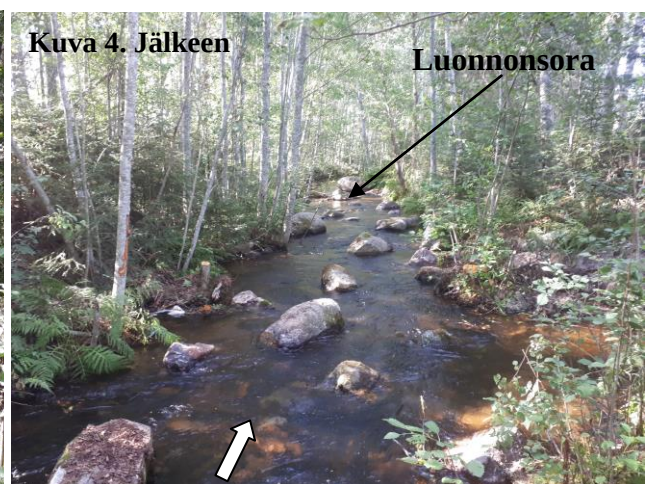
Kuva 3-4. Pyhäkosken uomaa jaksolla 4 ladon kohdalta alavirtaan (nuoli) ennen ja jälkeen kunnostuksen. Kohtaa kivettiin ja levennettiin, alaosan luonnonsoraikkaa puhdistettiin ja tuettiin.

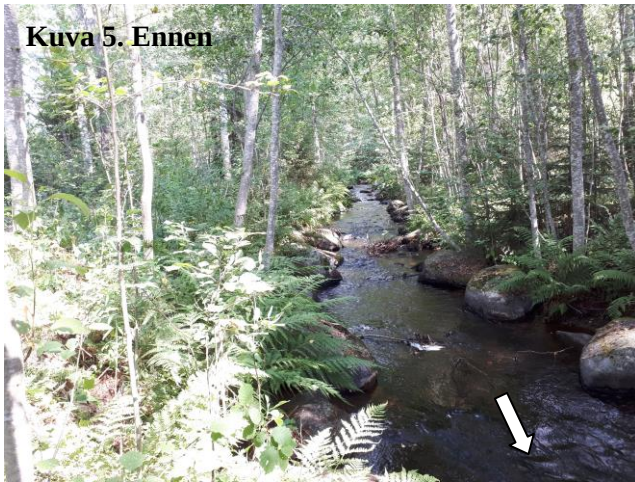
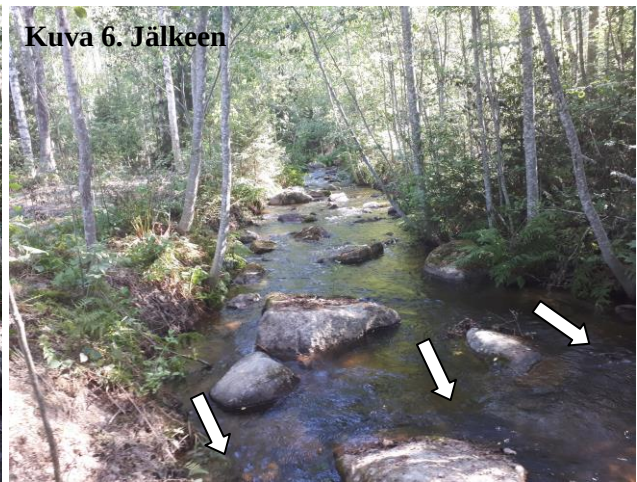
Kuva 5-6. Pyhäkosken jyrkkä uomaosuus jaksolla 4 ennen ja jälkeen kunnostuksen. Koneen kulureitti näkyy kuvan 6 vasemmassa reunassa.

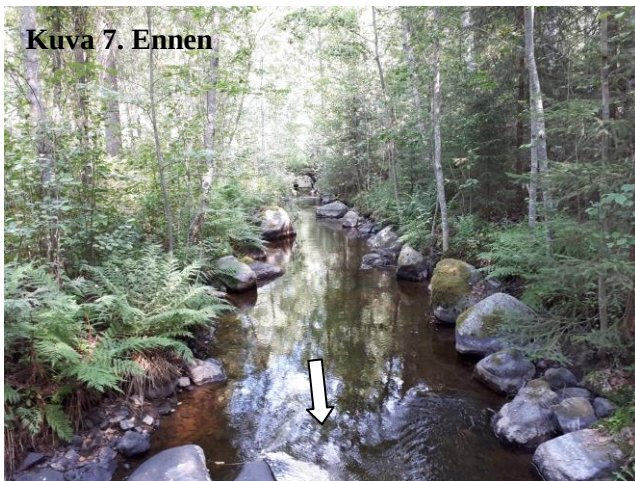
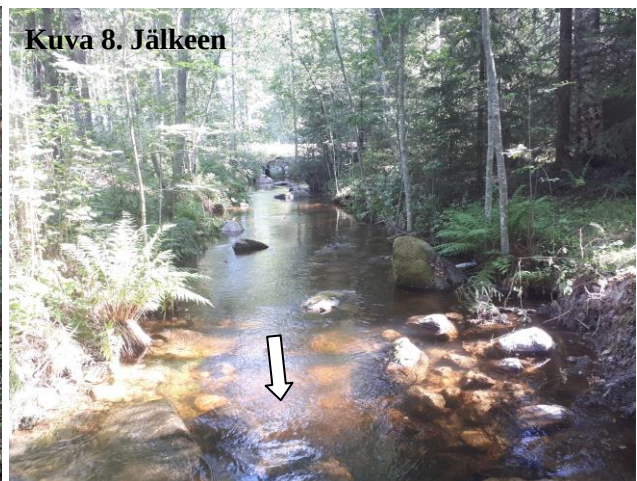
Jakson alusta rummulle saakka (55 m) uoman suoraviivaisuutta muutettiin ja virtaamaa lisättiin tekemällä siihen lyhyitä kivisuisteita- ja kynnyksiä (kuva 7-8). Rantareunassa olevia isompia kiviä siirrettiin uomaan kalojen suoja- ja asentokiviksi, samalla uoma leveni ja rantareunaan muodostui pieniä lahdekkeitä. Osa asentokivistä upotettiin syvemmälle ja niistä jäi vain pieni osa näkyviin vedenpinnalle. Näiden taakse kaivettiin syvempi monttu. Avoimille, suojattomille rantaosille lisättiin suojakiveä Kuoppalanmutkantien vieressä olevasta kivikasasta. Tierummun alapäässä oleva ranteroosiokohta tuettiin uoman reunamilta siirretyillä isoilla lohkkareilla, samalla suualue avartui.

Kuva 7-8. Pyhäkoskea jaksolla 5 ennen ja jälkeen kunnostuksen. Taustalla tierumpu ja edessä kiven kynnyskohta (kuva 8).

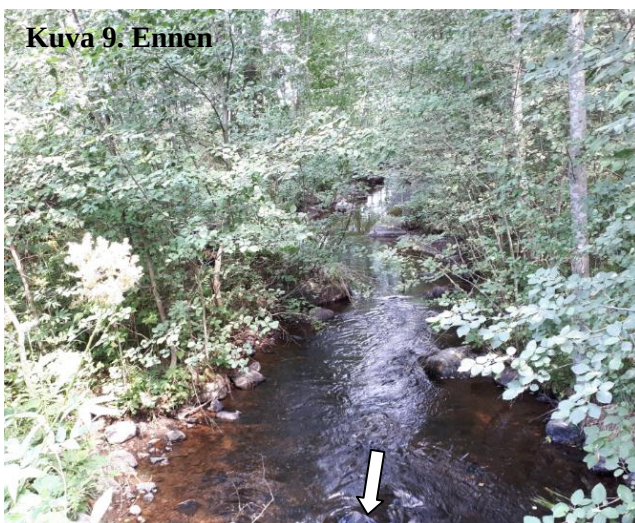
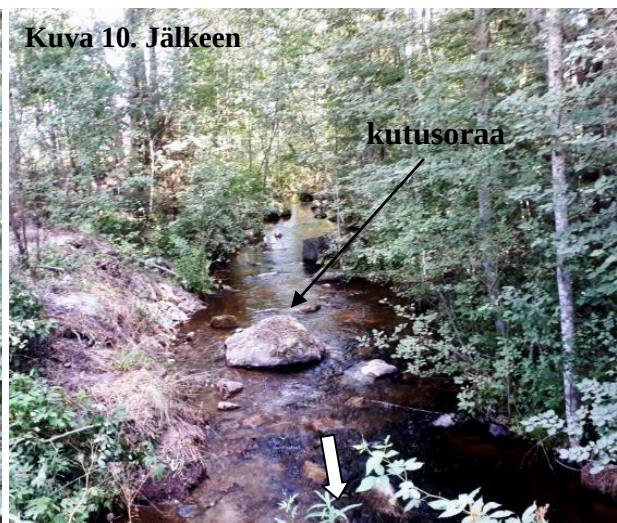
Tierummun yläpuolella uomaa kivettiin kaikkiaan noin 35 metrin matkalla. Rummun lähellä uomaa levennettiin ja kivettiin, rantareunaan lisättiin poikaskivikkoa Pyhäkoskentien vieressä olevasta kivikasasta. Kutusoraa ( $2 \text{ m}^3$ ) lisättiin noin 10 metriä rummulta ylävirtaan (kuva 9-10). Jakson toimenpiteet tehtiin uoman länsirannalta.

Kuva 9-10. Pyhäkoskea jaksolla 5 tierummulta ylöspäin ennen ja jälkeen kunnostuksen.

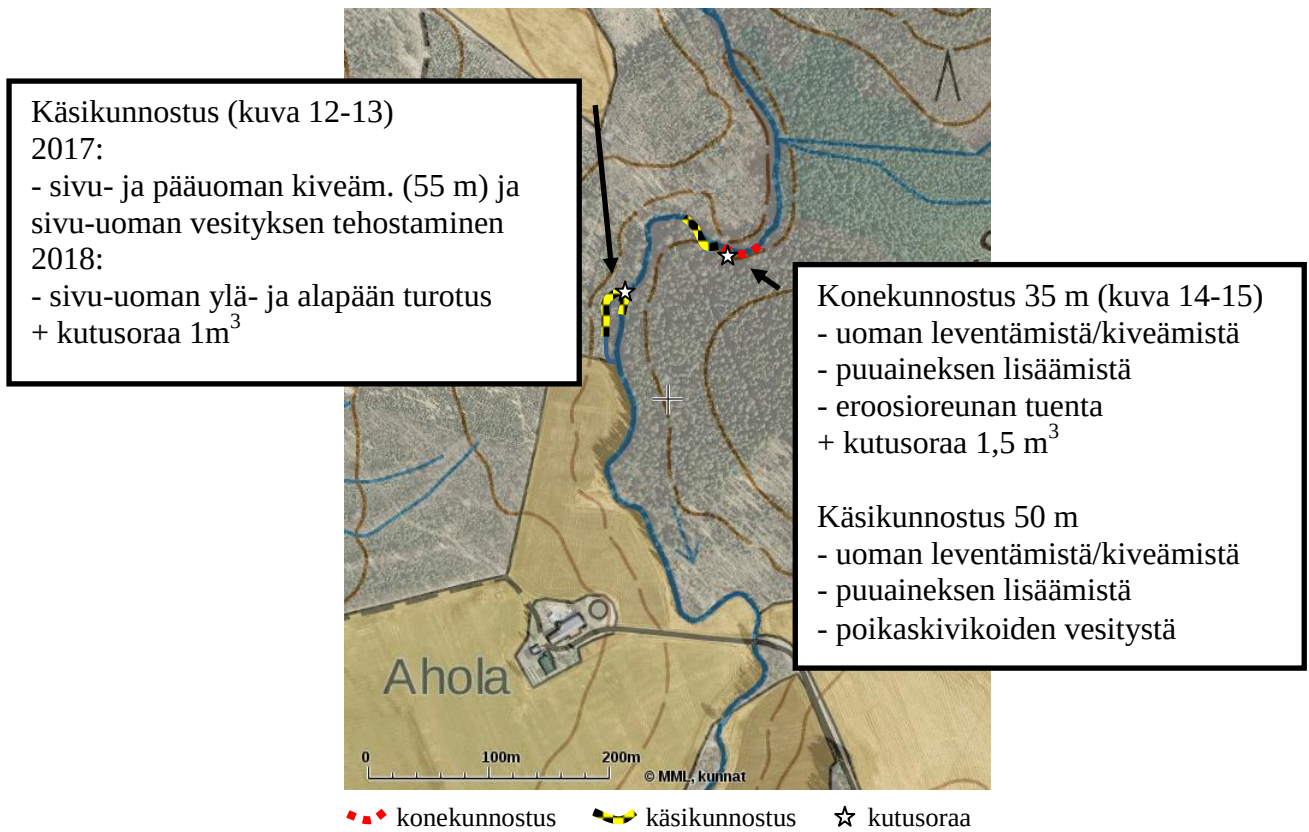
Jakson 2 alaosassa pää- ja sivu-uomaa kivettiin käsin yhteensä 55 metrin matkalla 6.6.2017 (kuva 11). Sivuuoman vesitystä lisättiin harventamalla sen suuaukkoa tukkivia kiviä ja ohjaamalla siihen pääuomasta enemmän vettä. 19.6.2018 sivuuoman suojattomaan ylä- ja alaosaan lisättiin kalanpoikasten suojaksi kuusituroja, jotka iskettiin teroitetuista tyvipäistään kiinni uoman reunaan lähelle vesirajaa. Paikallaanpysymisen varmistamiseksi turojen päälle laitettiin myös kiviä (kuva 12). Pääuomaan lähelle sivuuoman suualuetta tuotiin traktorilla kutusoraa ( $1 \text{ m}^3$ ), joka levitettiin paikalleen miesvoimin (kuva 13).

Kuva 11. Vuosjoella jaksolla 2 tehdyt kalataloudelliset kunnostukset kesällä 2018.

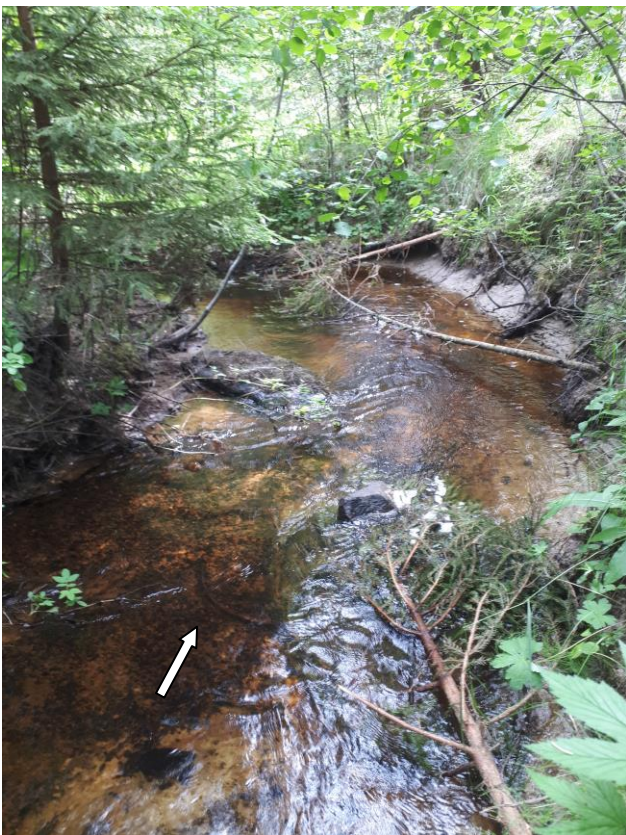
Kuva 12. Vuosjoen turotettua sivu-uomaa jaksolla 2.

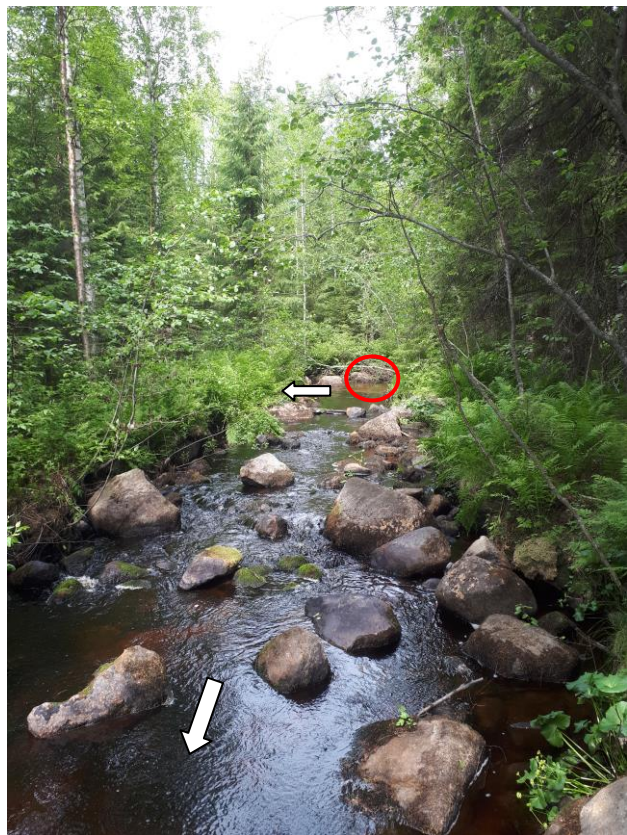
Kuva 13. Vuosjoen käsin kunnostettua pää-uomaa jaksolla 2. Sivuuoman suualueelle lisättiin kutosoraa (ympyröity).

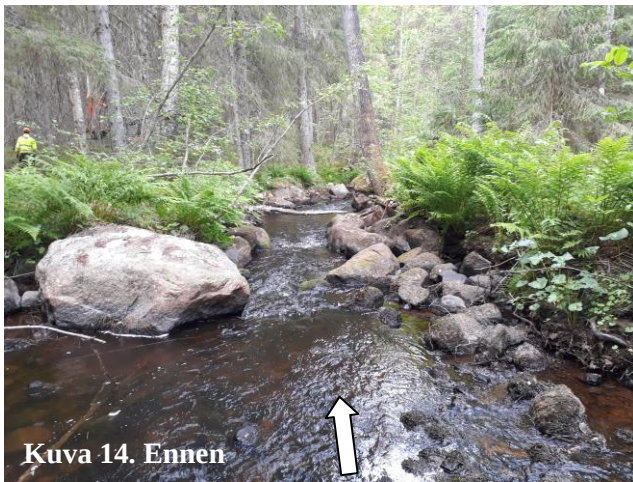
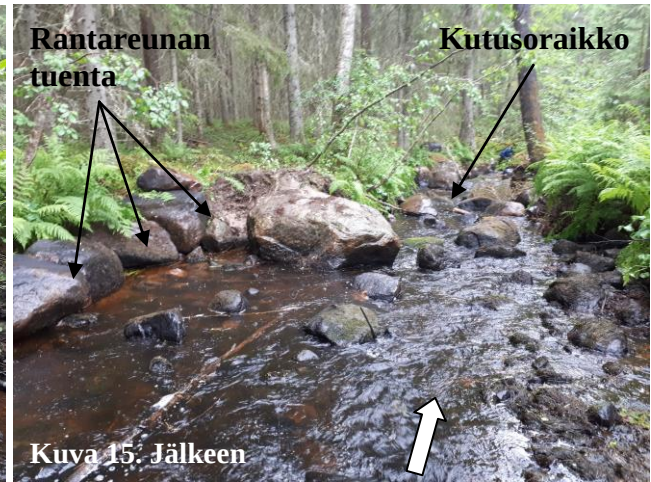
Jakson 2 yläosassa pääuomaa kunnostettiin koneellisesti 35 metrin matkalla (kuva 14-15). Virtavesijakson alussa olevaa kapeikkokohtaa avarrettiin siirtämällä uoman reunalla olevia suuria kiviä virtauksen syövyttämän rantareunan tueksi. Uomaa levennettiin ja sen virtausolosuhteita parannettiin siirtämällä reunoille kasatut kivet uomaan. Samalla rantareunasta paljastuneet poikaskivikot saatiin hyötykäyttöön. Jaksolle lisättiin myös puuainesta, joka ankkuroitiin pohjaan kivien avulla (kts. kansikuva). Jakson alapäähän lisättiin kutusoraa  $1,5 \text{ m}^3$ .

Kuva 14-15. Vuosjoen pääuomaa jaksolla 2 ennen ja jälkeen kunnostuksen. Uoman reunalle kasatut kivet levitettiin uomaan, jolloin uomaan saatiin leveyttä ja monipuolisemmat virtausolosuhteet. Osa kapealla suualueella olevista isoimmista kivistä käytettiin veden syövyttämän rantareunan tuentaan. Alaosaan lisättiin kutusoraa.

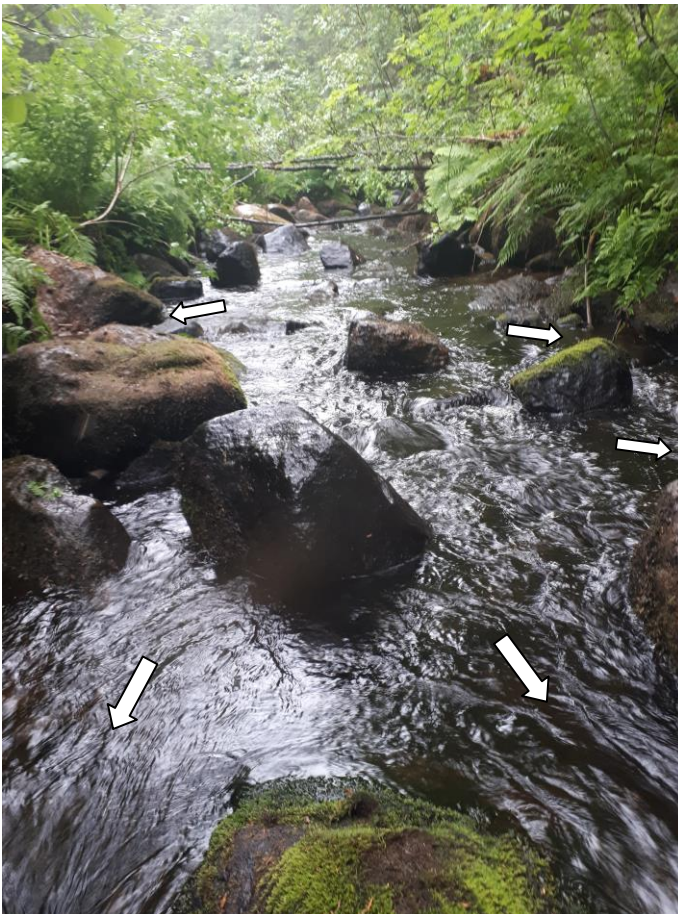
Kuva 16. Käsin kunnostettua uomaosuutta Vuosjoen jaksolla 2. Rantareunasta uomaan siirrettyjen kivien alta löytyi hyvää poikaskivikkoo, joka saatiin vesitettyä ja hyötykäyttöön.

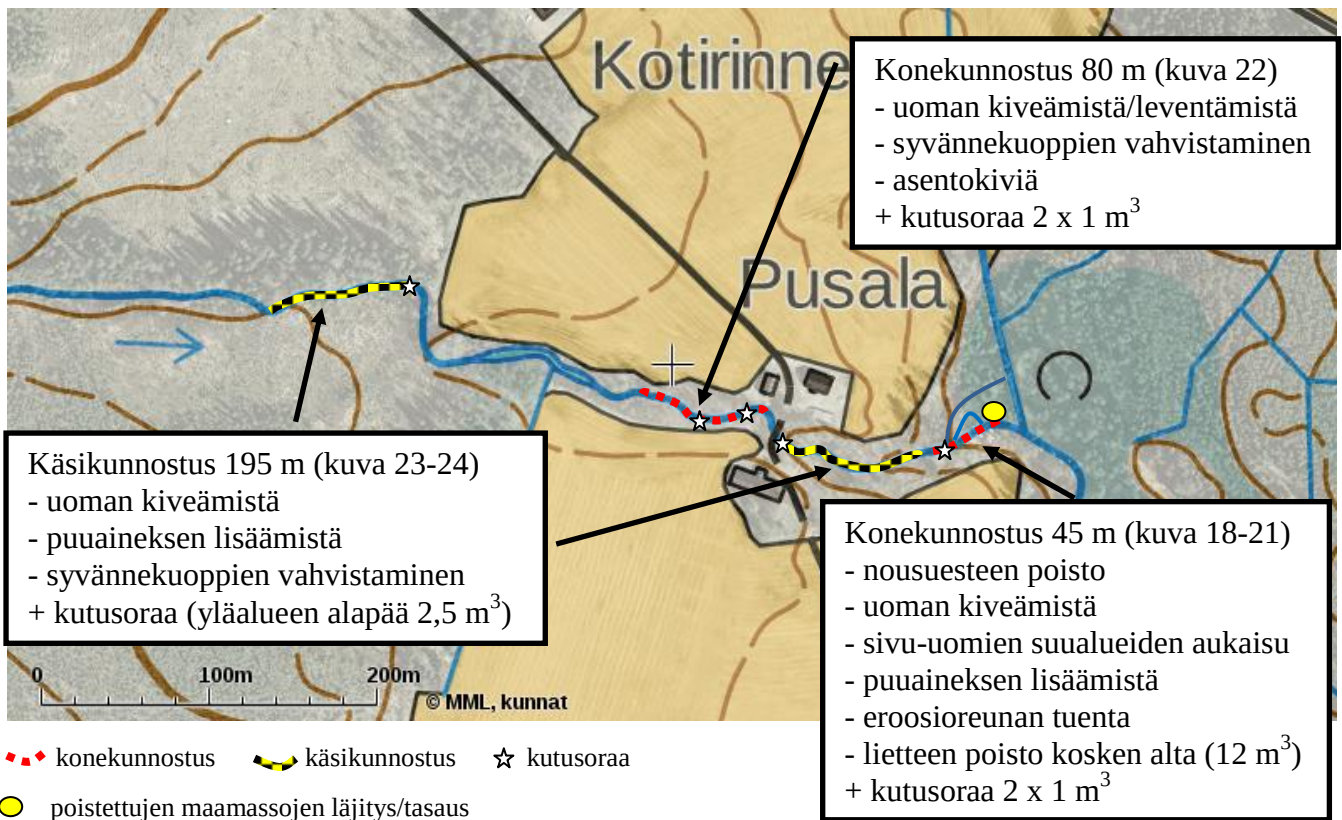
Pusalan kohdalla Vuosjokea kunnostettiin yhteensä noin 320 metriä, josta koneella (13 t) runsas kolmannes (taulukko 1, kuva 17). Pusalan alaosassa kosken niskalla ollut nousuestekohta poistettiin, putouskorkeutta loivennettiin kiveämällä ja tulvaveden paikalle tuoma puuaines lisättiin koskeen. Kohdalla olevan kahden sivuuoman vesitystä parannettiin poistamalla niiden suualueelta tulvaveden tuomaa puu- ja maaainesta. Koska sivuuomien alussa oli hyvää poikaskivikkoa ja alaosassa puuainesta, sivuuomiin ei kohdistettu muita toimenpiteitä. Isoimman saarekkeen kärki ja

Kuva 17. Vuosjoella jaksolla 4 tehdyt kalataloudelliset kunnostukset kesällä 2018.

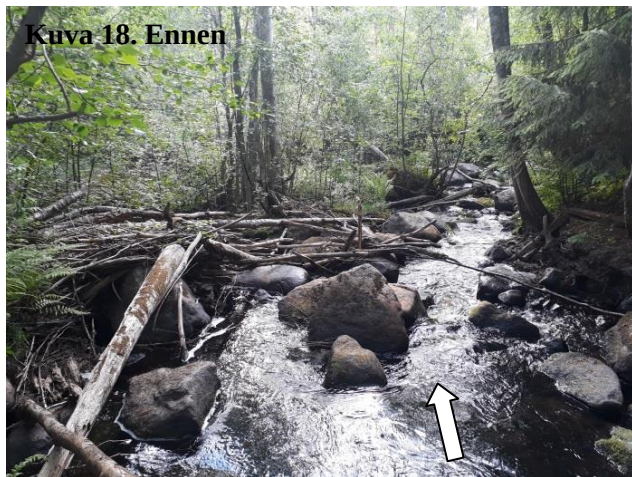
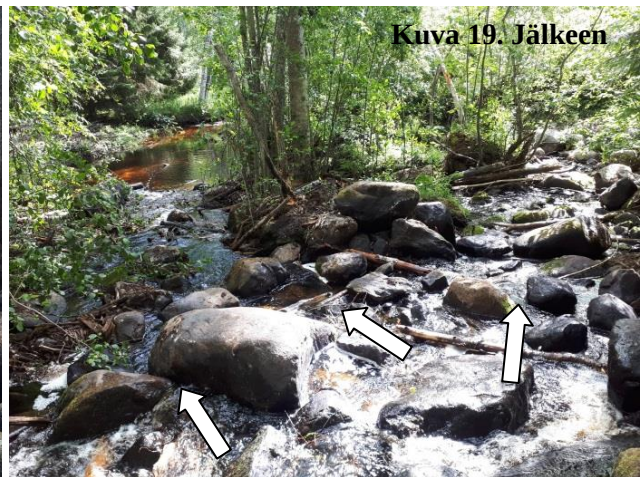
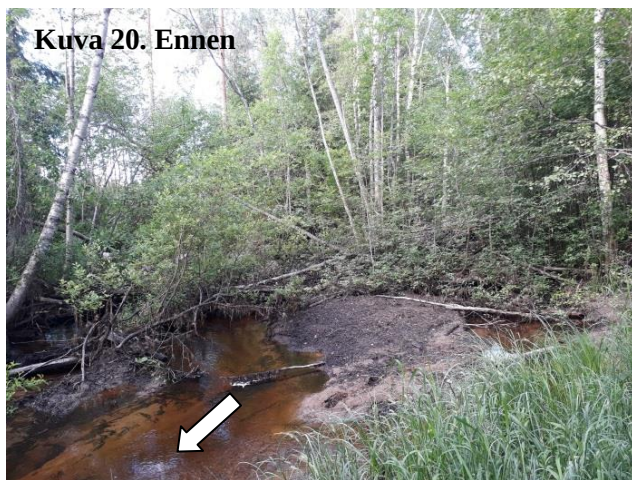
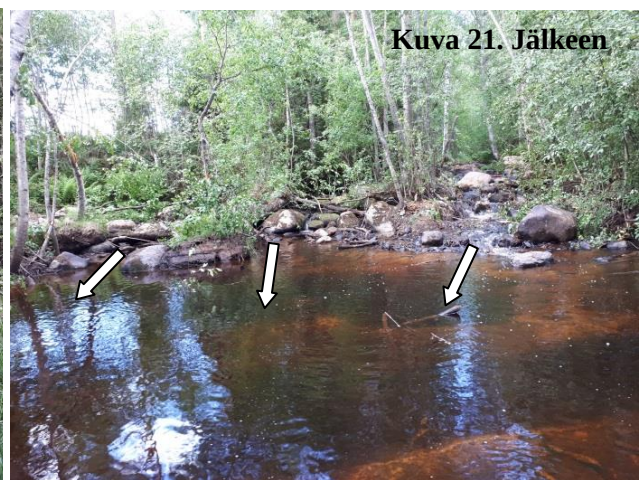
etelärannan tulvaveden syövyttämä rantareuna tuettiin kivillä. Saarekkeet ja niiden välissä ollut sammaloitunut kivikko jätettiin koskemattomiksi. Kosken alaosassa olevaa matalaa suvanto-osaa syvennettiin poistamalla siihen kertynyttä lietettä noin 12 m<sup>3</sup>. Lieite läjitettiin rannalle ja tuettiin paikoilleen kaatuneiden puunrunkojen sekä oksien avulla. Syntyneen matalahkon kuopan (60-70 m<sup>2</sup>) pohjalle ja lyhimmän sivu-uoman alapään kohdalle jätettiin uppopuita kalojen suojaksi. Kutusoraa lisättiin kunnostetun alueen niskalle ja yläpuolisen sillan kohdalle yhteensä kaksi kuutiometriä (kuva 18-21).

Kuva 18-21. Nousu-estekohta ennen ja jälkeen kunnostuksen alavirtaan (kuva 18-19) ja ylävirtaan (kuva 20-21) katsottuna. Kunnostuksen jälkeen vesi virtasi kaikissa kolmessa uomassa ja kosken alaosaan muodostui laaja-alainen kuoppa.

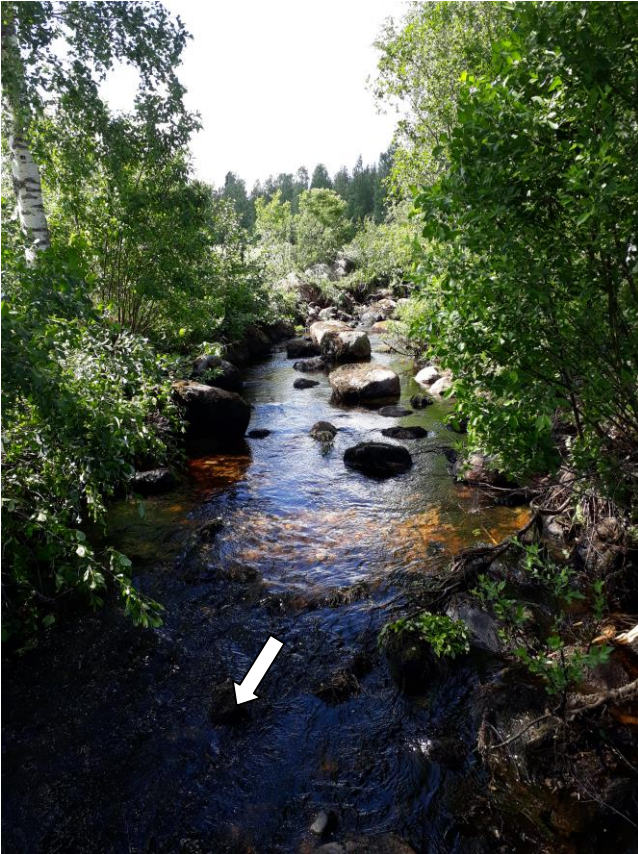
Pusalan keskiosassa Vuosjokea kunnostettiin 80 metrin matkalla sillasta ylöspäin. Sillan kohdalla ei tehty toimenpiteitä. Uomaa kivettiin ja levennettiin, syvännekuoppia vahvistettiin kynnystämällä ja kutusoraa lisättiin kahteen paikkaan yhteensä kaksi kuutiometriä (kuva 22).

Kuva 22. Vuosjoen konekunnostettua uomaa Pusalan keskiosalla (edustalla kutusoraa).

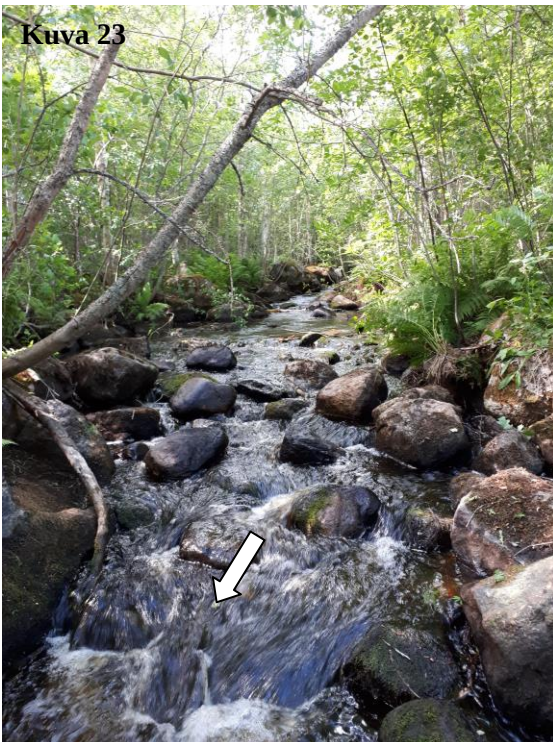
Kuva 23

Kuva 23-24. Vuosjoen käsin kunnostettua uomaa jaksolla 4 Pusalan alaosassa (kuva 23) ja Pusalan ylimmällä alueella (kuva 24).

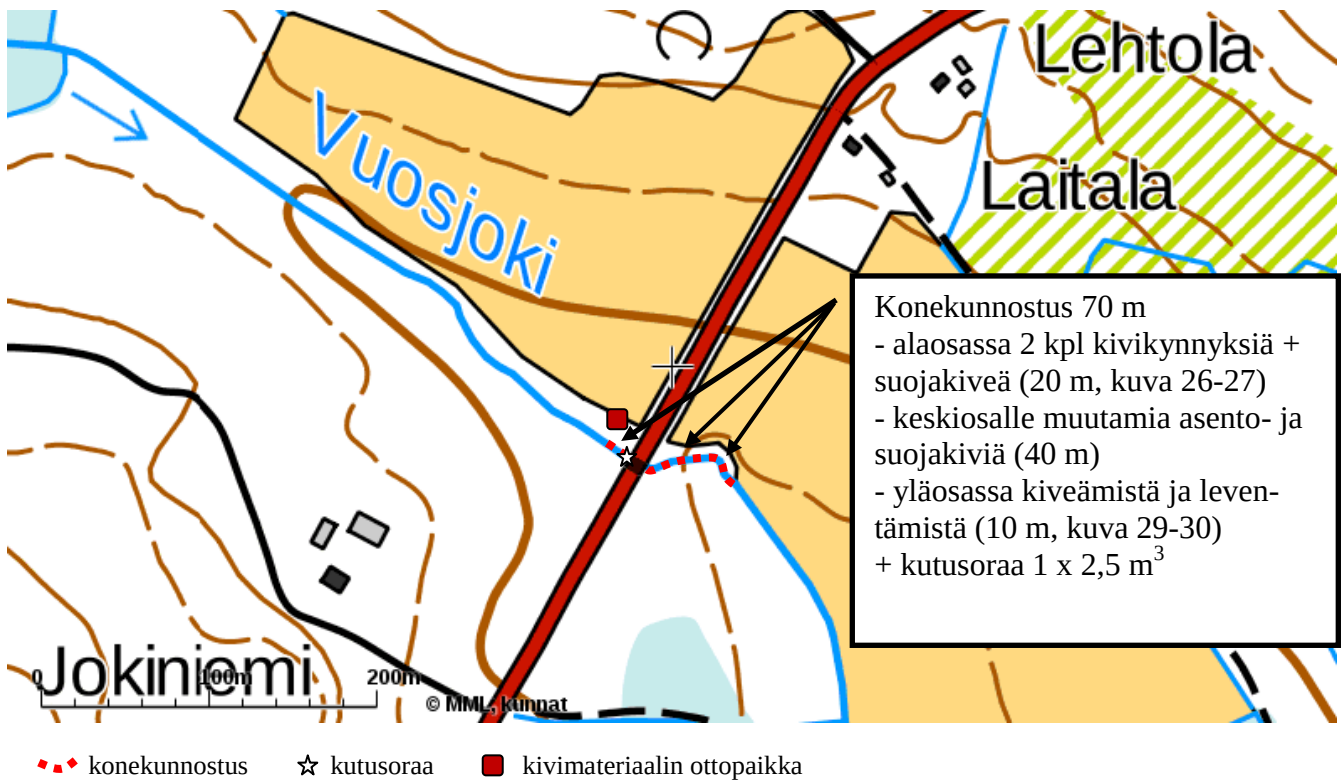
Vuosjokea kunnostettiin Viitasaarentien läheisyydessä koneellisesti yhteensä 70 metrin matkalla (kuva 25). Siltarakenteiden ja tien alapuolisen peltoreunan tukikiveyksiin ei koskettu. Kunnostusalueen alaosassa olevalla sora-alueella (30 m, mutkaan saakka) uoman kahta luontaista kynnyskohtaa vahvistettiin isommilla kivillä ja uoman avonaisille, suojattomille reunaosille laitettiin kaloille suojapaikoiksi pienempää kiviainesta (kuva 26-27). Näin kohdalle saatiin suojapaikkoja, virtaamavaihtelua ja vesitilavuudeltaan syvempiä kuoppakohtia. Kohdalla oli runsaasti pienirakeista soraa ja kymmeniä 1-3 -kesäisiä (50-150 mm) harjuksia (kuva 28). Kalat väistyivät kunnostuksen tieltä, mutta palasivat alueelle heti töiden päätyttyä.

Kuva 25. Vuosjoen jaksolla 6 tehdyt kalataloudelliset kunnostukset kesällä 2018.

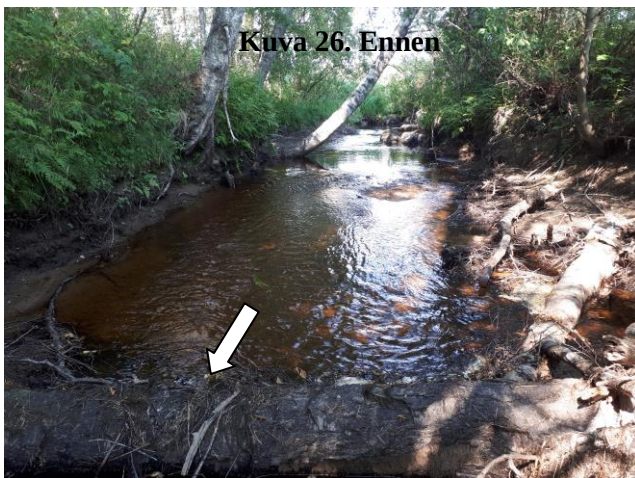
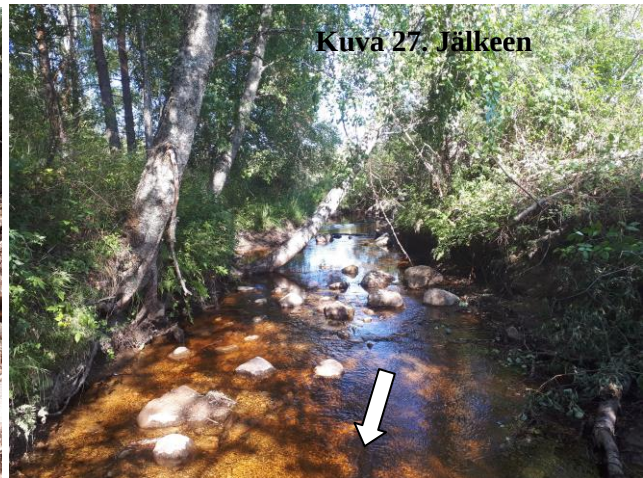
Kuva 26-27. Vuosjoen soraikkoalue Viitasaaren tien alapuolella ennen ja jälkeen kunnostuksen. Luontaisia kynnyskohtia kivettiin lisää ja uoman avonaisille, suojattomille sivuille laitettiin suojakiveä.

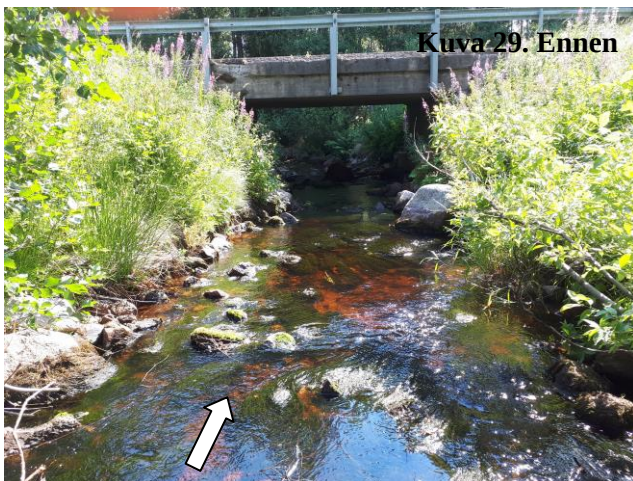
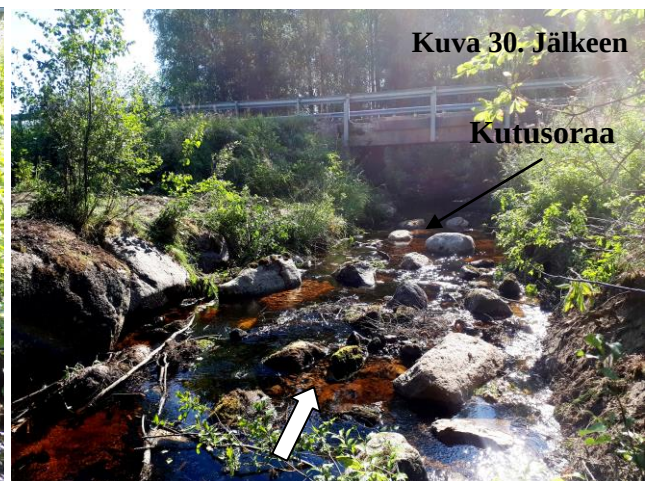
Viitasaarentien yläpuolinen alue kivettiin ja levennettiin, sillan yläpuolelle ja osittain sen alle laitettiin kutusoraa (kuva 29-30).

Kuva 29-30. Vuosjoki Viitasaarentien yläpuolella ennen ja jälkeen kunnostuksen.

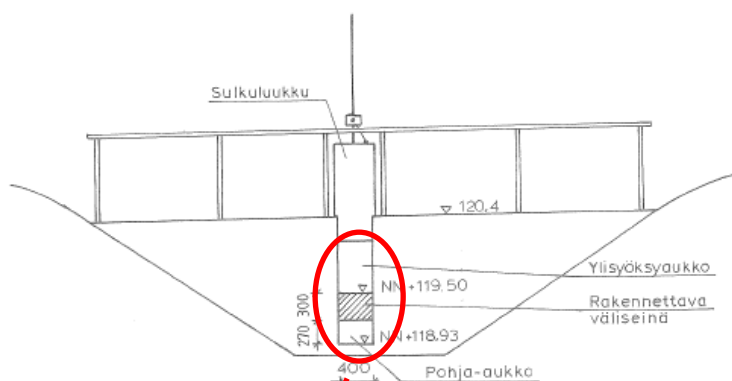
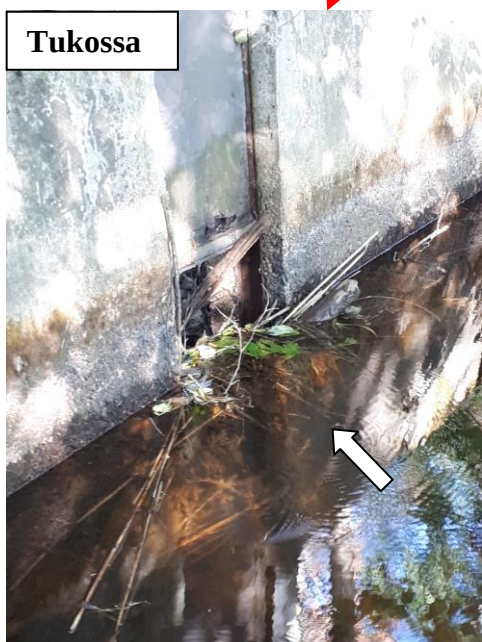
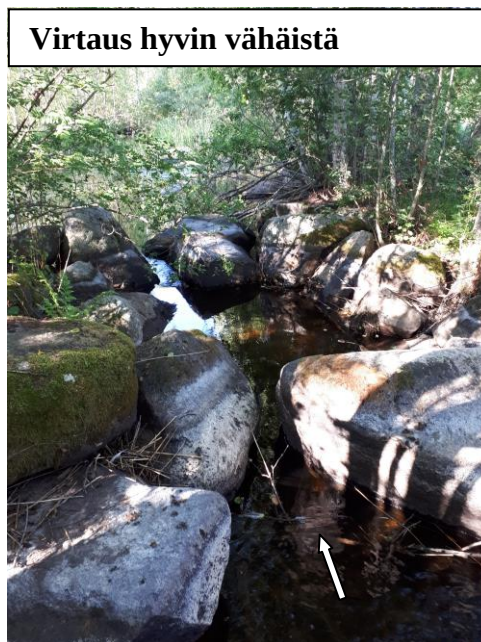
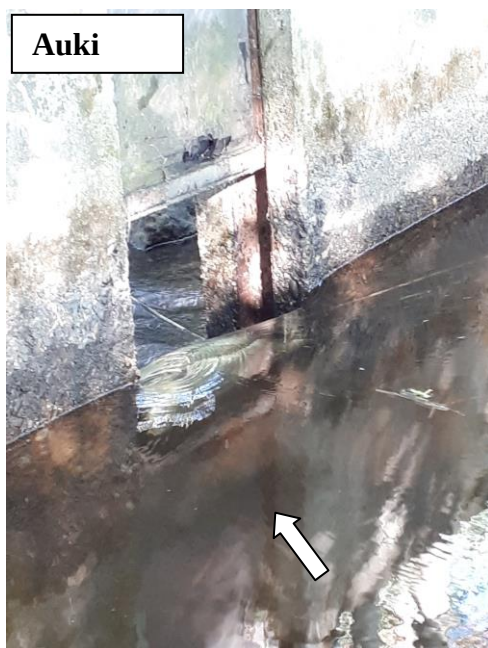
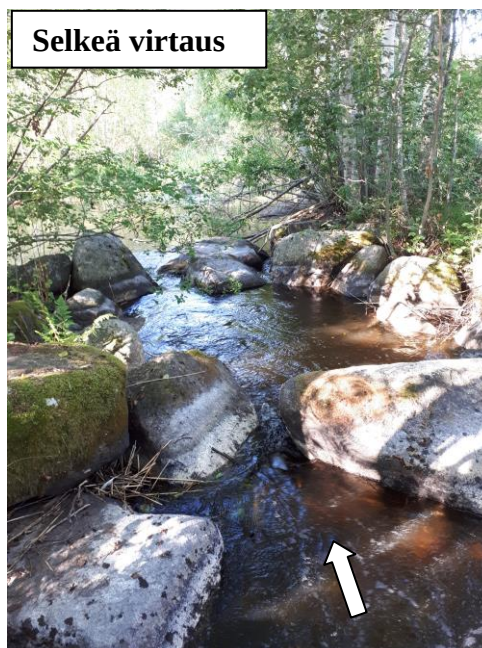
Pyhäkosken patoaukot olivat 16.7. osittain ja 23.7. lähes kokonaan kortteiden, oksien ja kannonkappaleiden tukkimat (liitekuva 1). Virtaama Pyhäkoskessa oli myös huomattavan pieni, ehkä vain 20-40 l/s (vähimmäismäärä n. 100 l/s). Vastaavia havaintoja on myös aikaisemmilta vuosilta (Honkanen 2015).

Padon yläpuolinen uoma on mataloitunut ja pusikoitunut, mikä osaltaan lisää tukkeentumisriskiä. Tilannetta parantaisi padon etupuolen perkaus, jonka avulla saataisiin enemmän vesitilavuutta alimman, tällä hetkellä pohjalietteen tasalla olevan läpivirtausluukun kohdalle. Työ olisi luontevaa hoitaa nyt, kun Pyhäkoskea kalataloudellinen kunnostus on parhaillaan käynnissä.

Pyhäkosken pato, patoaukot ja niiden toimivuus/vaikutus virtaamiin.

Katselmuksessa pohdittiin, voitaisiinko nykyinen pato muuttua kiviverhoiluksi pohjapadoksi. Näin patoaukkojen tukkeentumiselta voitaisiin välttyä ja patopaikan kohta muuttuisi samalla luonnonmukaisemmaksi. Pienestä virtaamasta johtuen (100-400 l/s) pohjapadon harjan korkeuden ja muodon mitoittaminen edellyttäisi kuitenkin aluksi asiantuntijaselvitystä. Mahdollisiin muutostöihin pitäisi hakea lupaa myös Aluehallintovirastosta (AVI).
