# KARVIANJOEN POHJOISOSAN TAIMENPUROJEN KUNNOSTUSRAPORTTI 2016

FRESHABIT 2016-2021

Tmi Terrapolar  
Kauhajoki  
2017

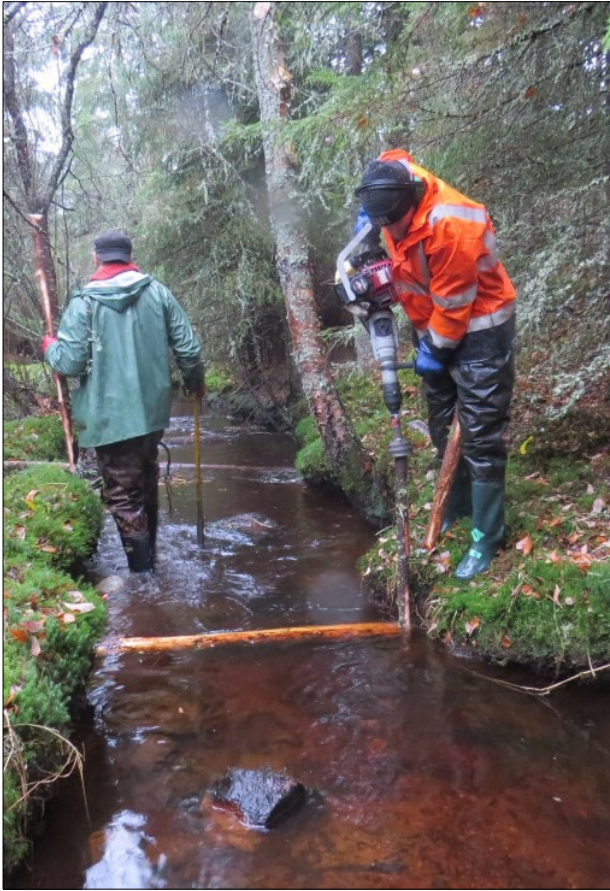
*Kuva 1. Puutolppia isketään puroon polttomoottoriporavasaralla.*

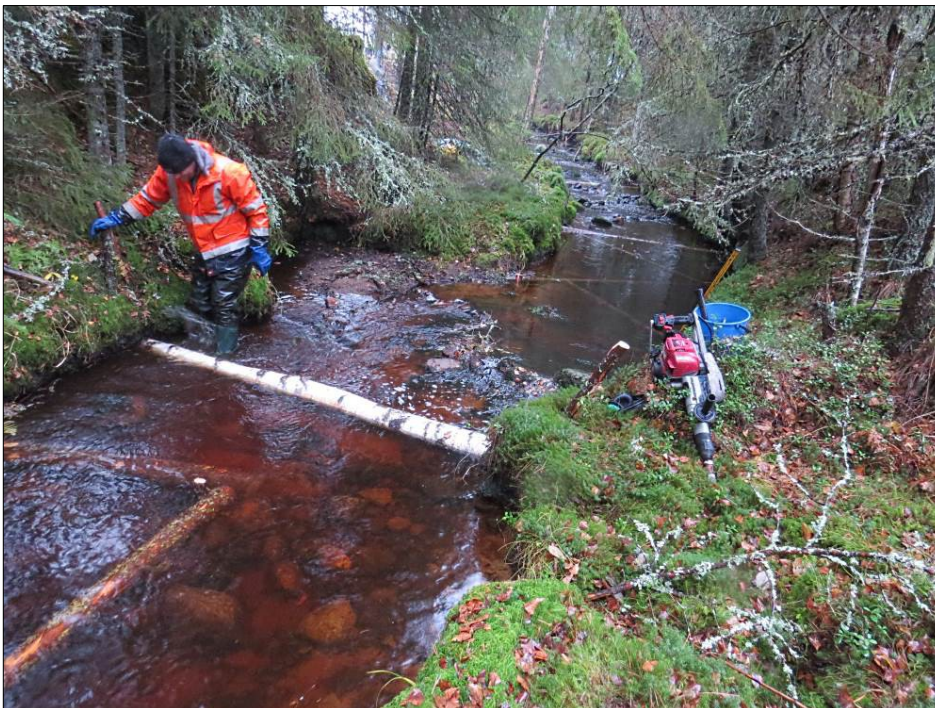
*Kuva 2. Puusuisteiden asennusta Latikanojalla.*

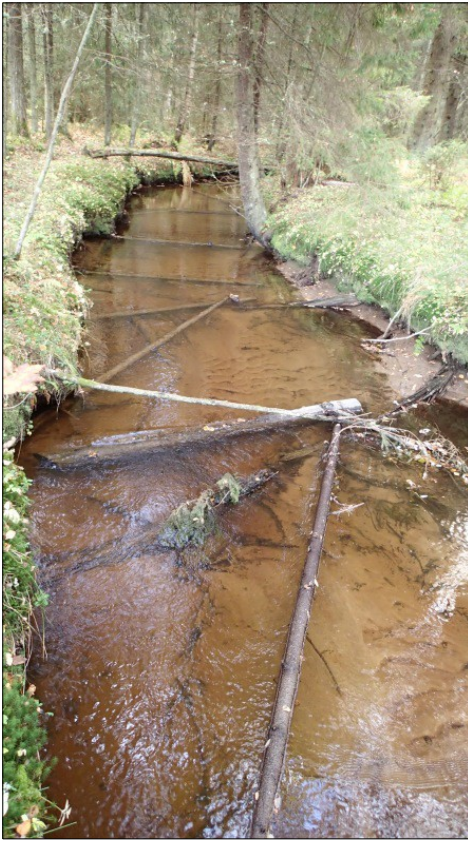
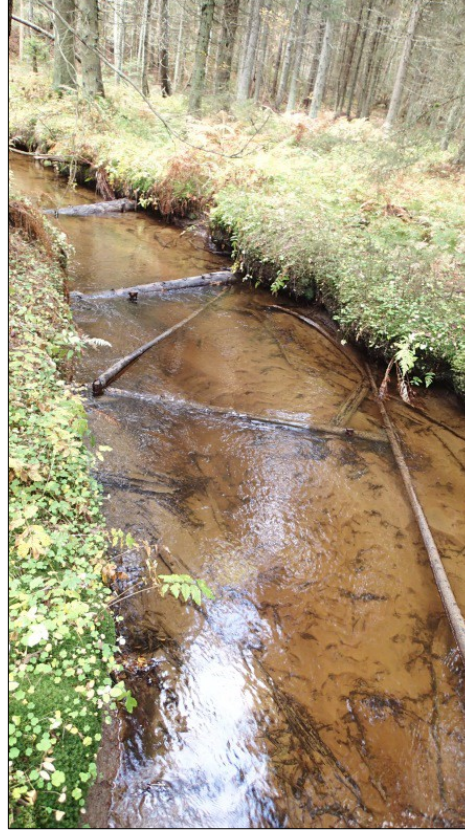
Kuvat 3. (vas.) ja 4. (oik). Puusuistein kunnostettua Jyränojaa, joka on lähes yksinomaan hiekkapohjaista ja nivamaista virtaa. Seassa on satunnaisia puuliekoja.

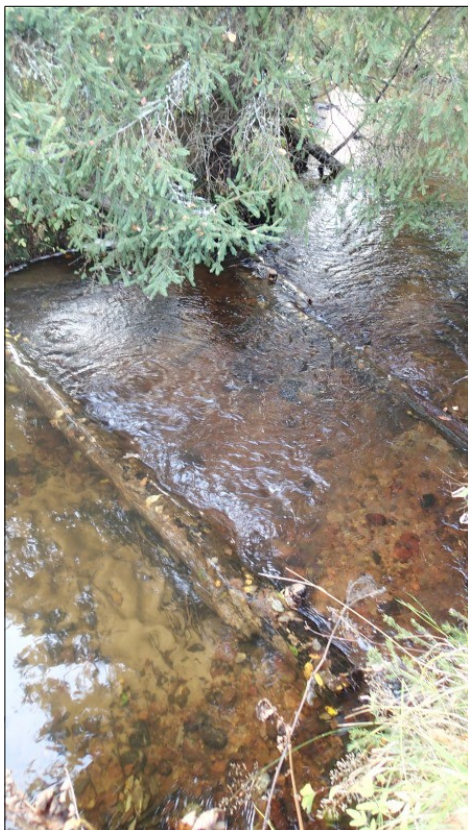
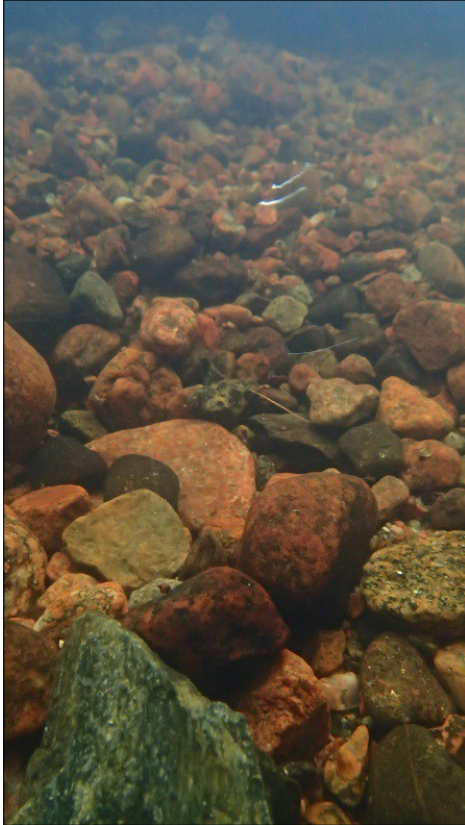
Kuvat 5. (vas.) ja 6. (oik.). Pieneen virtapaikkaan laitettu puusuiste (kuva 5) on puhdistanut uoman pohjaa ja paljastunut hyvää kutukelpoista soraikkoa (kuva 6.)

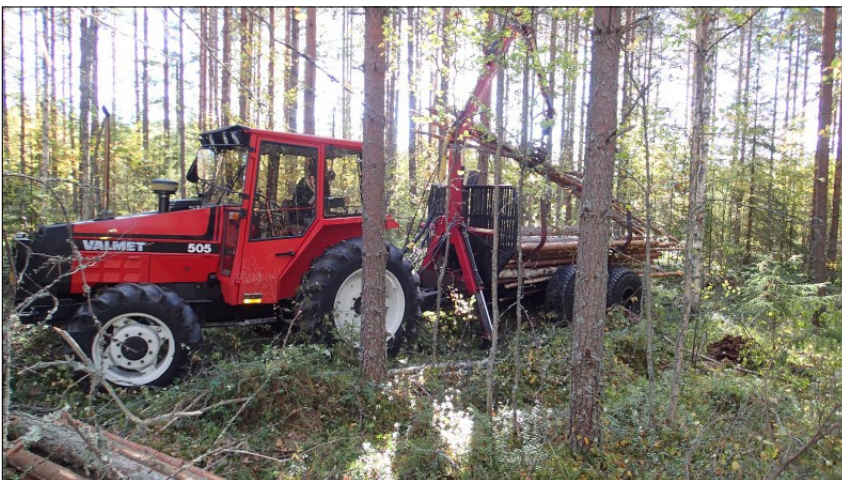
*Kuva 7. Peuraluoman peltoalueelle puutavara kuljetettiin muutaman sadan metrin päästä yksityismetsästä. Kuljetukset hoiti paikallinen urakoitsija.*

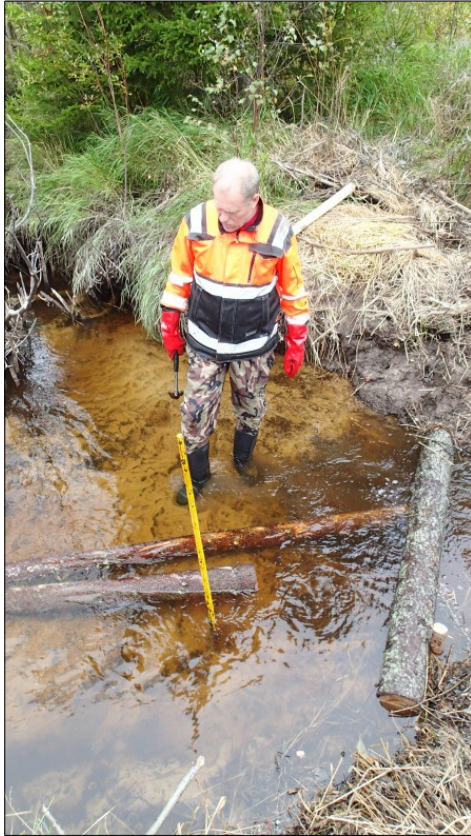
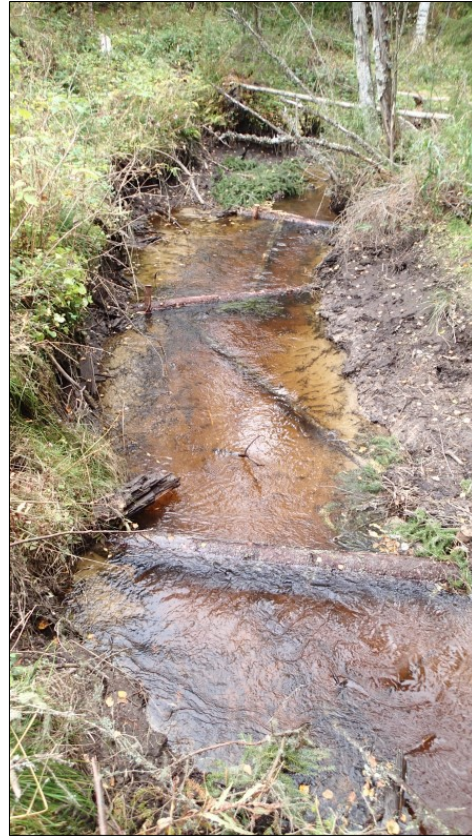
*Kuvat 8 ja 9. Kunnostustyö meneillään Peuraluomassa (vas.) ja puusuistein kunnostettua Peuraluomaa (oik.). Alue on vanhaa majavapadon allasaluetta ja uoman reunoilla näkyy vielä tummaa laskeutunutta lietettä. Varsinainen vesiuoma on kuitenkin jo puhdistunut virtauksesta.*

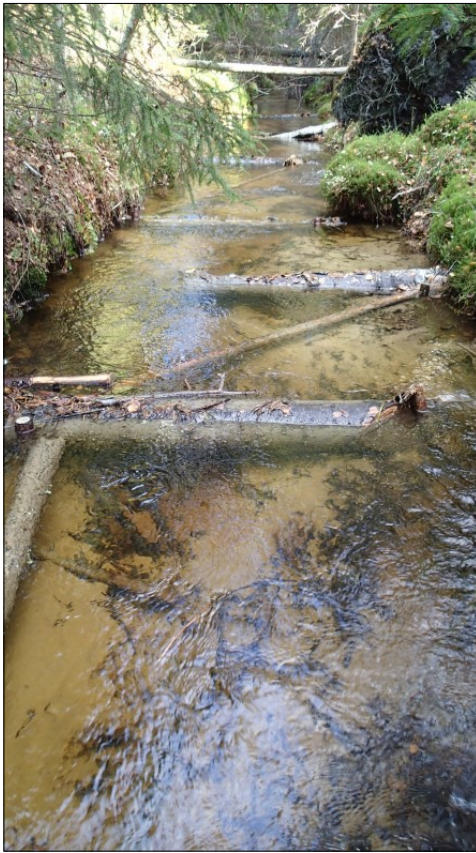
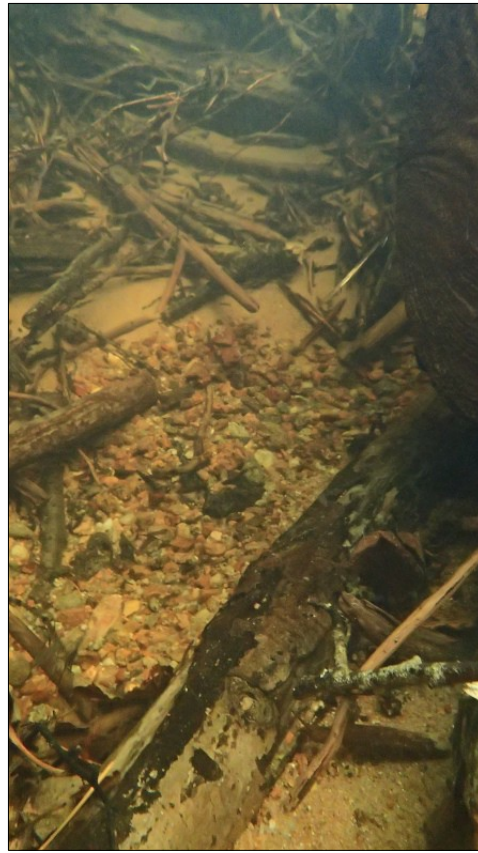
*Kuvat 9 ja 10. Myllyojan alaosalla puusuisteina käytettiin kookkaita kuusitukkeja (vas.), jotka ovat tuulenkaatoja. Sopivassa virrassa ison suistepuun teho pohjan muokkauksessa on hyvä ja se muokkaa nopeasti pohjaa monipuolisemmaksi. Kuvassa (oik.) runkojen läheisyydestä on paljastunut soraa ja liekopuita hiekan alta.*

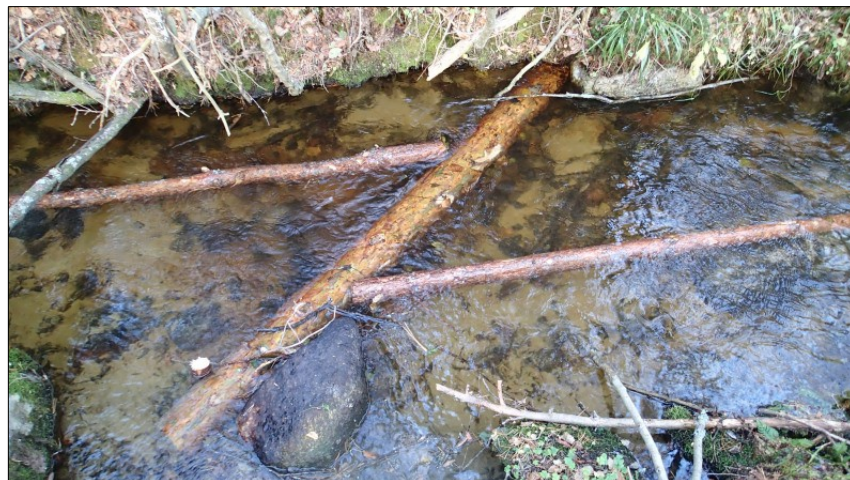
*Kuva 11. Poikittaisiin suisteisiin on yleensä kiinnitetty pienempi rankapuu ohjaamaan virtausta sekä tukemaan puuta. Puita ei saa laittaa kiinni pohjaan asti, etteivät ne ala keräämään hiekkaa.*

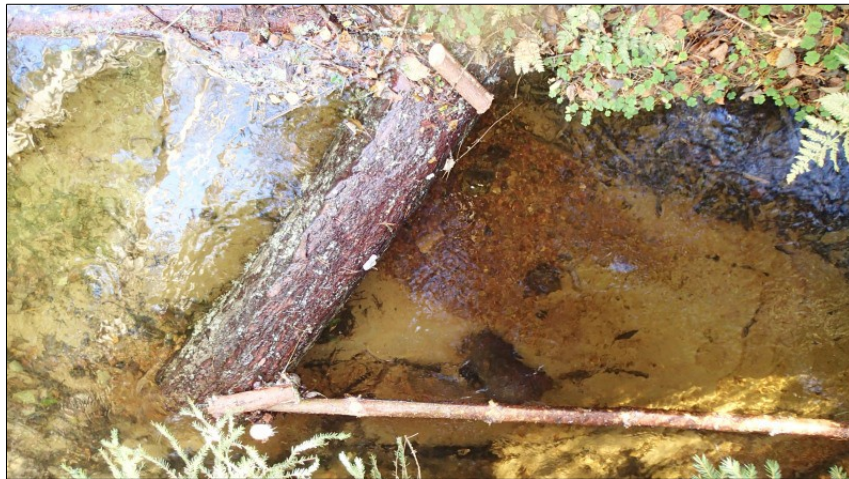
*Kuva 12. Kuvassa näkyy hyvin ison runkopuun vaikutus pian asentamisen jälkeen, kun kiihtyvä pohjan virtaus on ajanut hiekan pois ja puhdistanut näkyviin lajittunutta soraikkoo.*

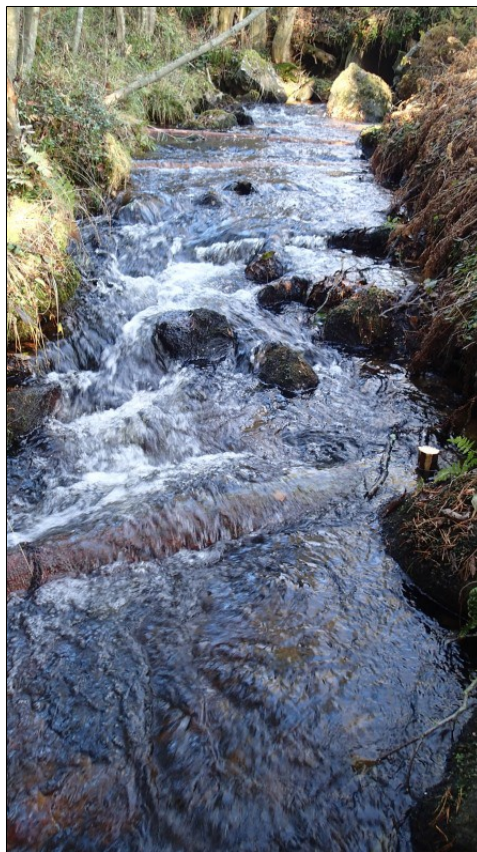
*Kuva 13. Myllyojan yläosan virtapaikalla puusuisteita laitettiin maltillisesti hyviksi katsottuihin kohtiin uomassa. Tämä virtapaikka on tunnetusti taimenten lisääntymispaikka.*

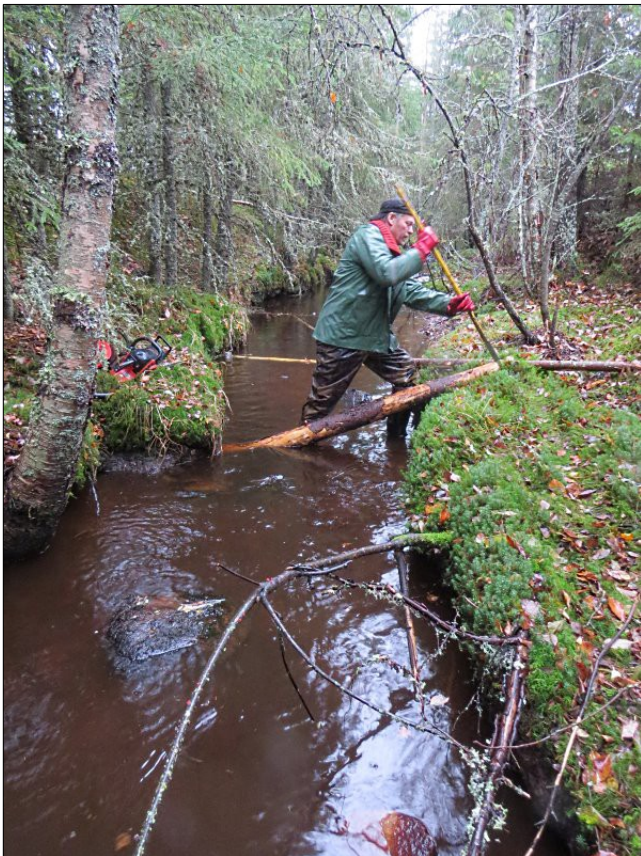
*Kuva 14. Latikanojan alaosan kunnostustyötä. Kapeissa paikoissa kärjestään teroitettu suistepuu työnnettiin uoman reunan alle maapenkereeseen kiinni. Toinen pää suisteesta kiinnitettiin iskemällä tolppa sammalpenkereestä läpi uoman pohjaan, joka lukitsi suisteen paikalleen.*

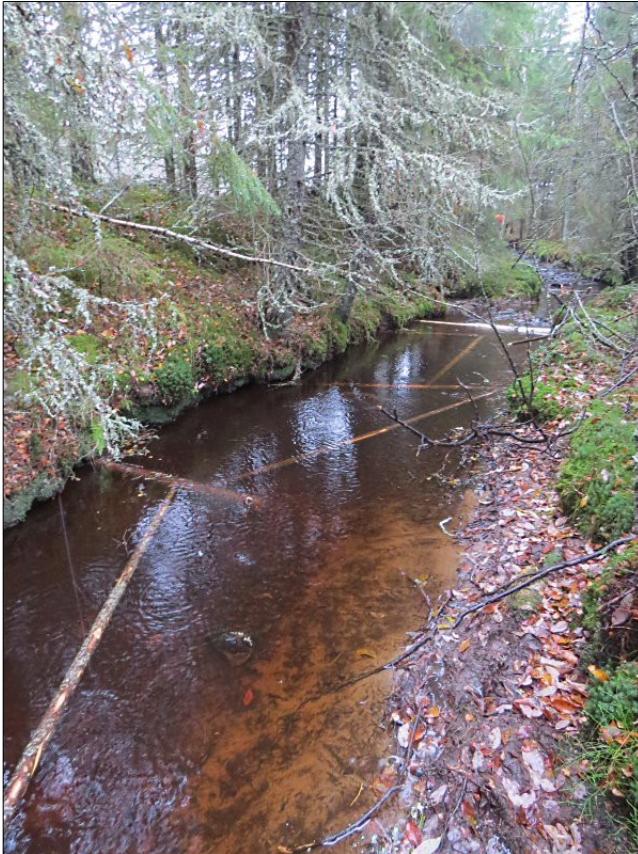
*Kuva 15. Latikanojan keskiosan kunnostusaluetta aivan virta-alueen alapuolisessa nivapaikassa. Latikanojassa on paikoin ohuesti turveperäistä liettymää. Vesi on laadultaan kuitenkin hyvää.*

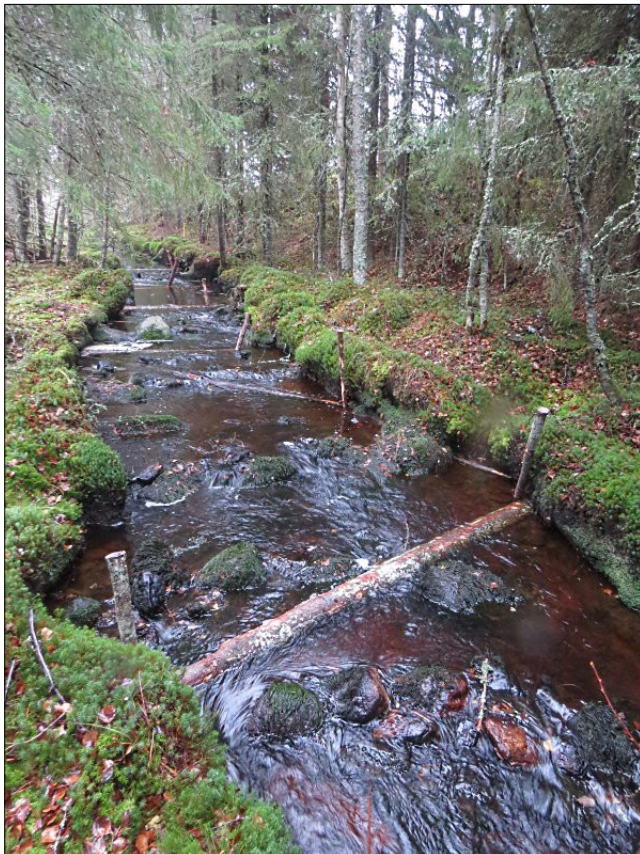
*Kuva 16. Korttesnevan metsätien yläpuolista virta-aluetta, johon lisättiin puusuisteita pitämään pienet syvännekuopat puhtaampina sekä antamaan suojapaikkoja kalastolle. Todennäköisesti puihin kasvaa vesisammaleita, jolloin ne antavat lisäsuojaa kalastolle sekä hyönteisravintoa.*

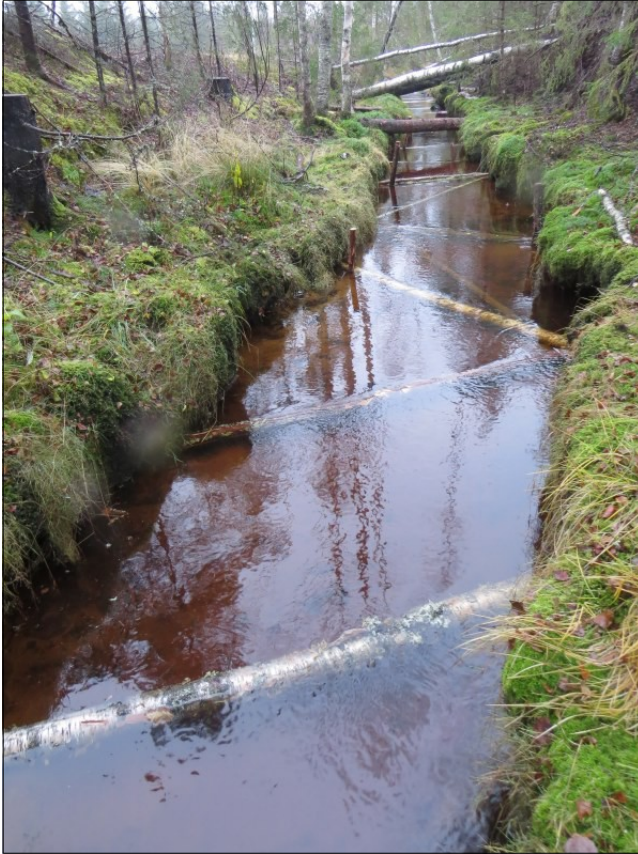
*Kuva 17. Latikanojan yläosan kunnostettua aluetta. Puulisäyksen jälkeen syksyllä 2017 lisätään vielä kiviä uomaan rantojen kaivuupenkereistä.*

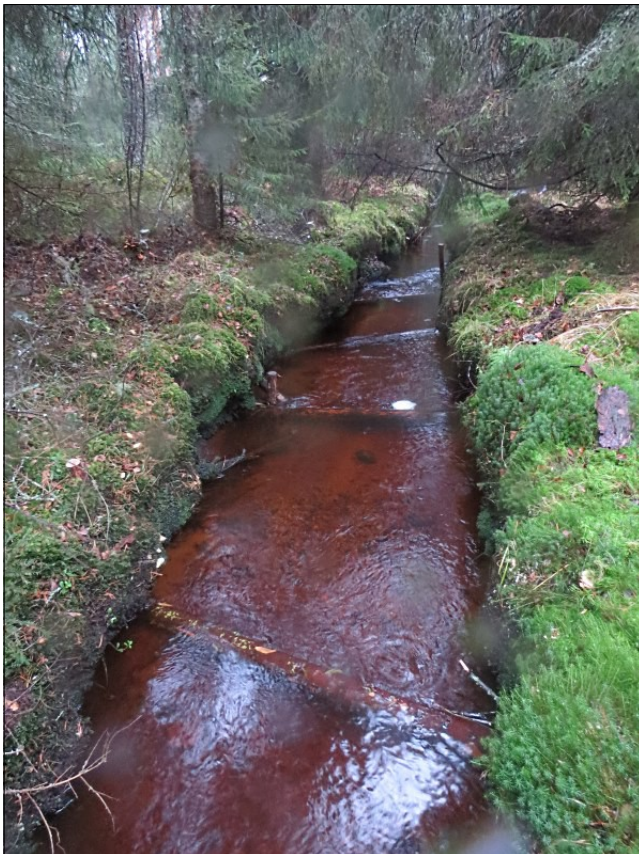
*Kuva 18. Kunnostusalueen alaosassa on hiekoittuneilla alueilla lajittuneita sorapaikkoja. Ne puhdistuvat puusuisteilla helposti. Tosin hiekkakerros on ohut ja sen alla on paikoin hyvin pehmeää turvemaata.*
