# KARVIANJOEN POHJOISOSAN TAIMENPUROJEN KUNNOSTUSRAPORTTI 2017

# FRESHABIT 2016-2021

Tmi Terrapolar  
Kauhajoki  
2017

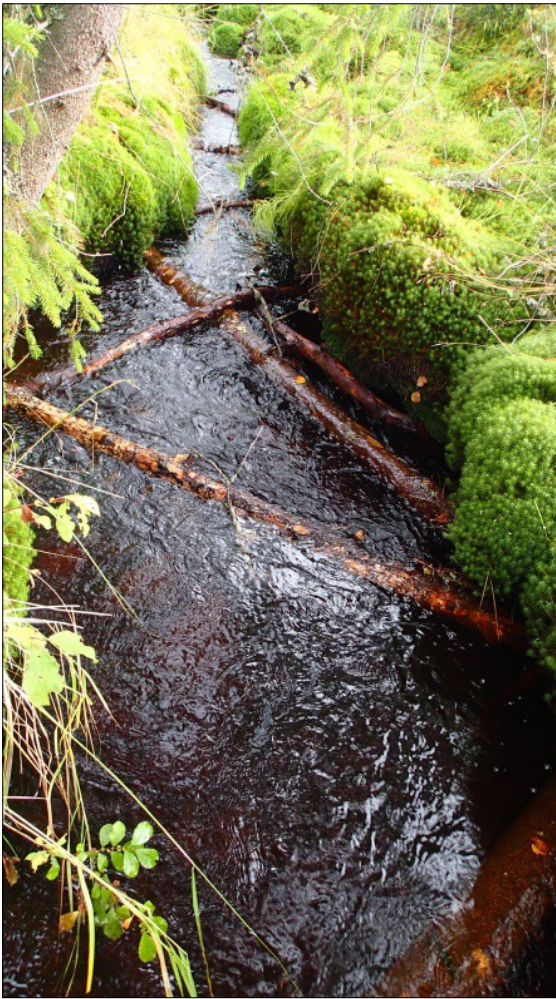
*Kuva 1. Puusuisteita asennettu reunapenkereiden alle.*

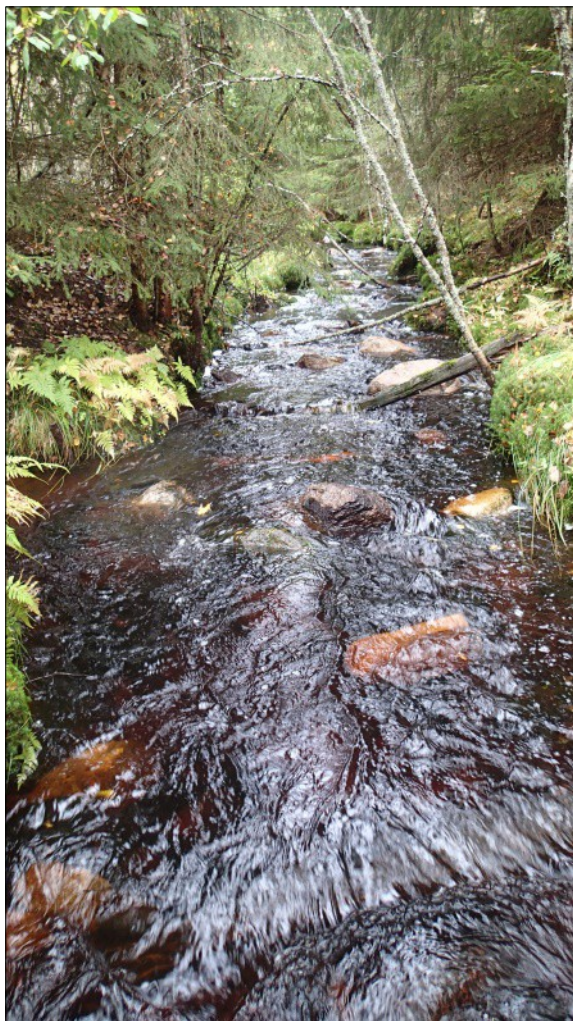
*Kuva 2. Kunnostettua uomaa Latikanojalla.*

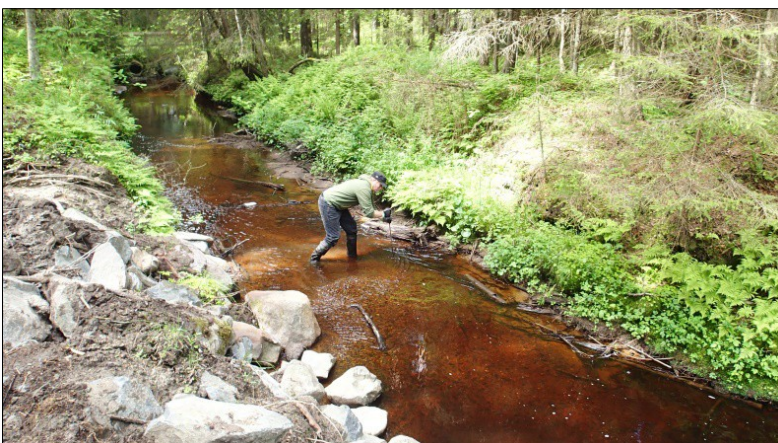
*Kuva 4. Kunnostuksen valmistelua Kirkkoluomalla*

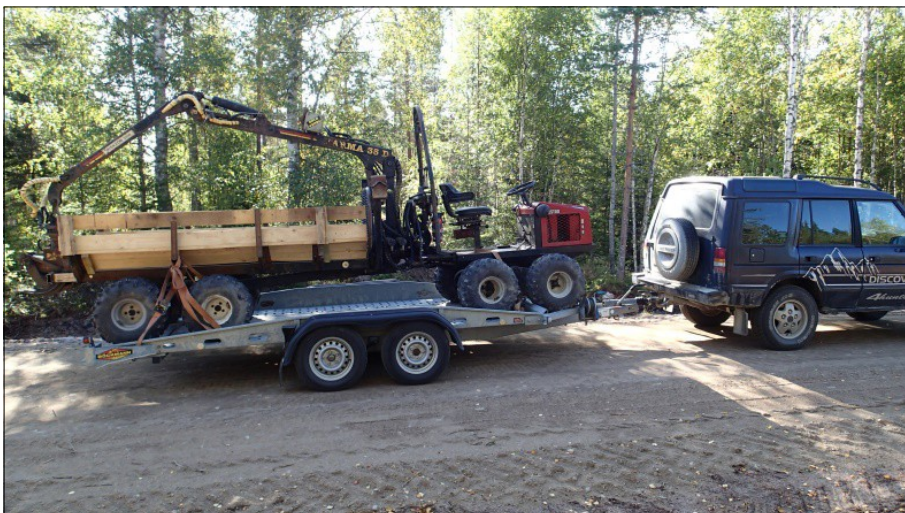
*Kuva 5. Kivien ja puunajo suoritettiin pienmetsäkoneella.*

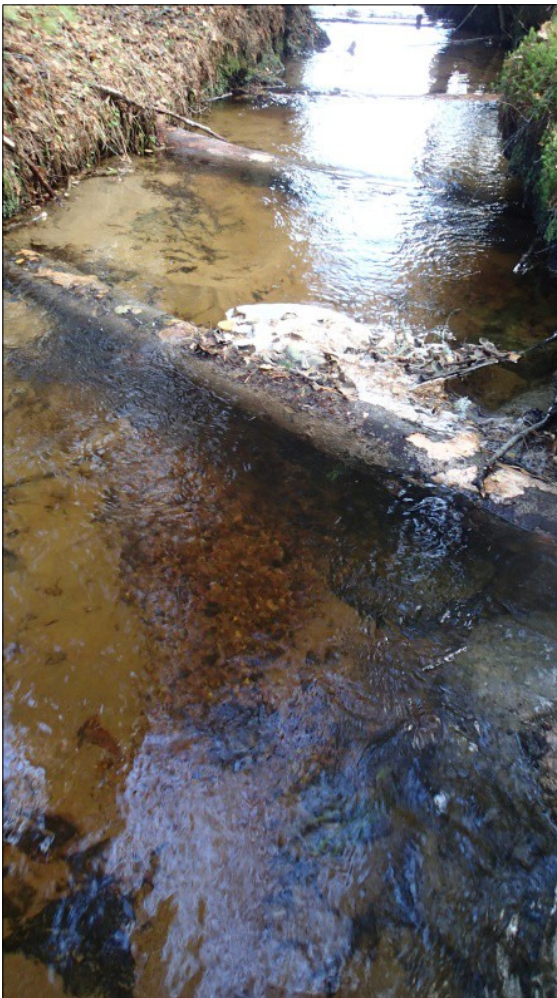
*Kuva 6. Puusuisteet ovat muovanneet pohjaa monin paikoin vuoden aikana ja paljastaneet hyviä soraikkoja.*

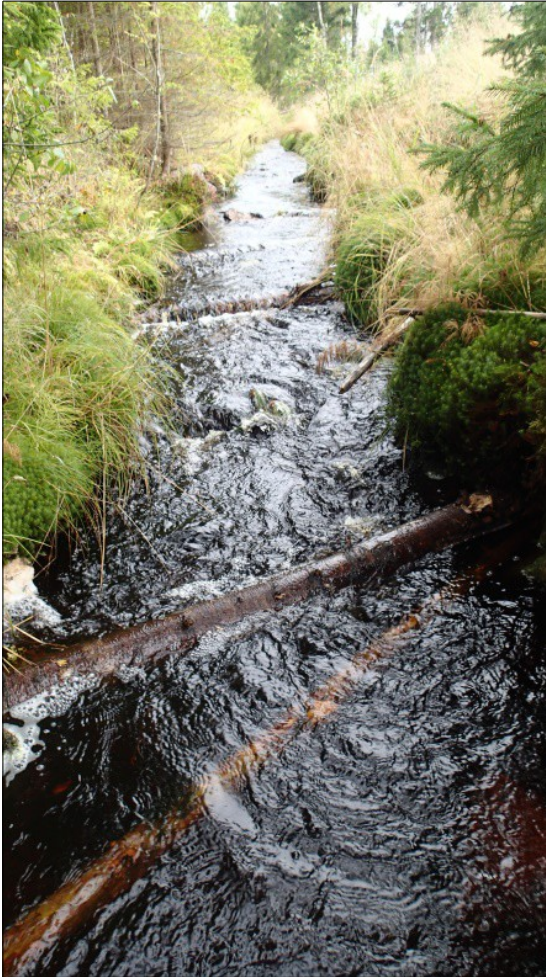
*Kuva 7. Alaosan virta-alueelle lisättyjä puusuisteita Latikanojalla.*

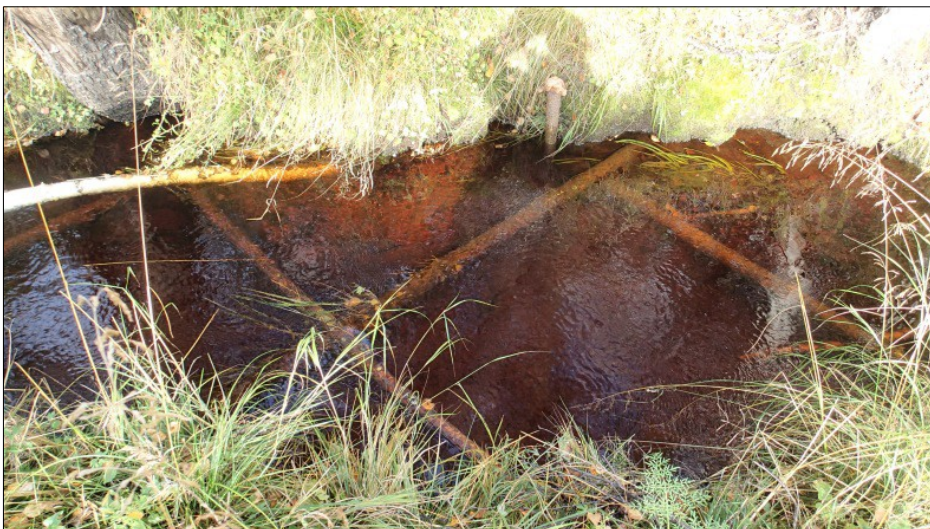
*Kuva 8. Yläosan niva-alueelle laitettuja puusuisteita.*

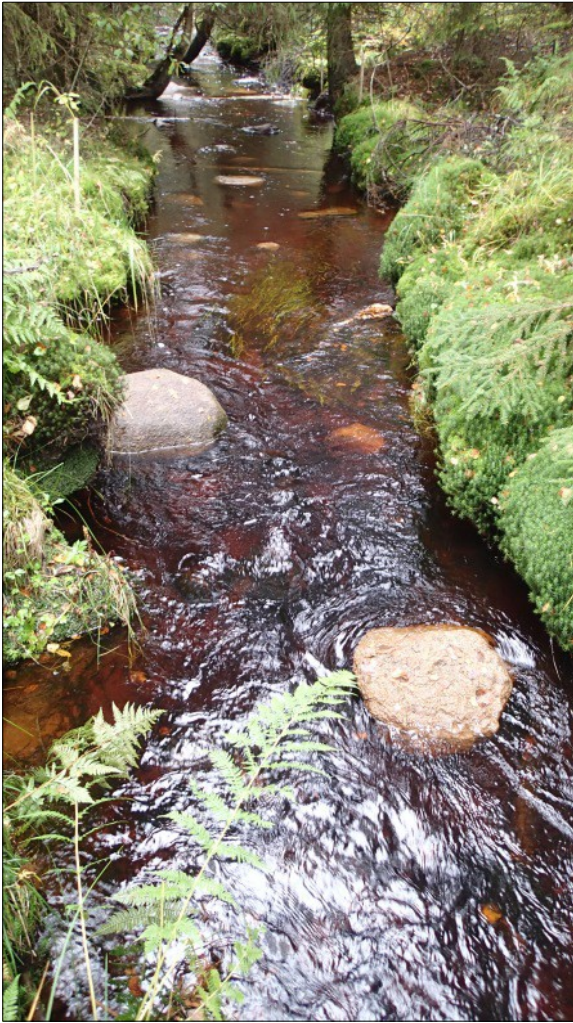
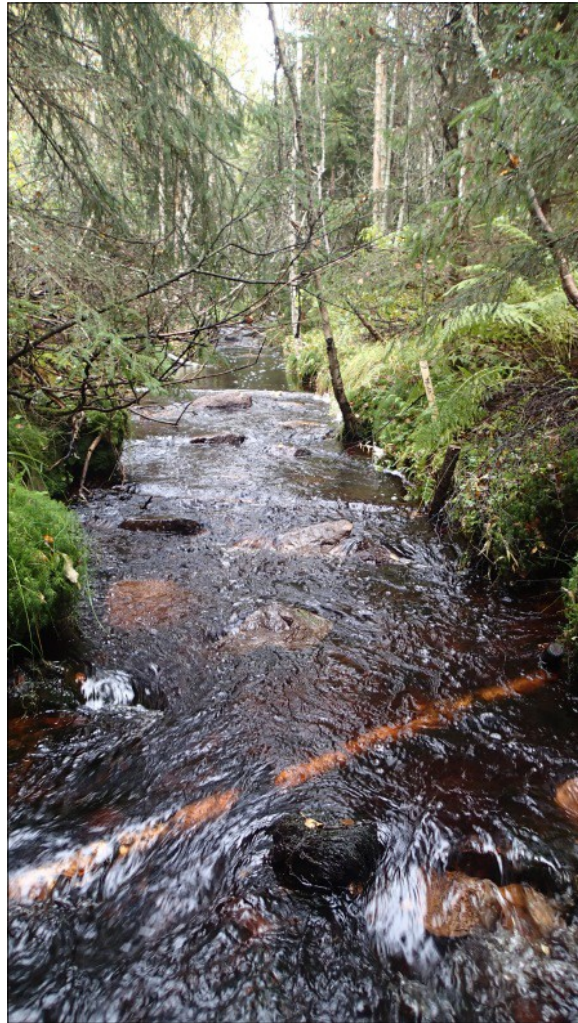
Kuvat 9 (vas.) ja 10 (oik.). Kunnostettua Latikanojan alaosa. Vasemmalla virta-alueen alapuolista virtaavaa nivaa ja oikealla varsinaista virtapaikkaa.

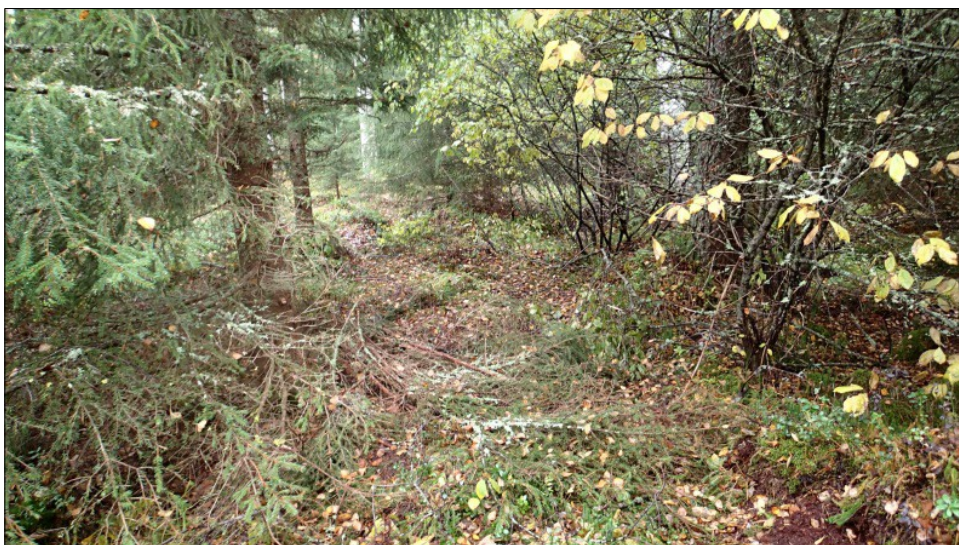
Kuva 11. Pienellä ajokoneella kuormia ajettaessa metsämaastoon jäävät jäljet olivat erittäin vähäisiä ja häviävät sieltä nopeasti. Kuvan ajourasta on ajettu useita kertoja.

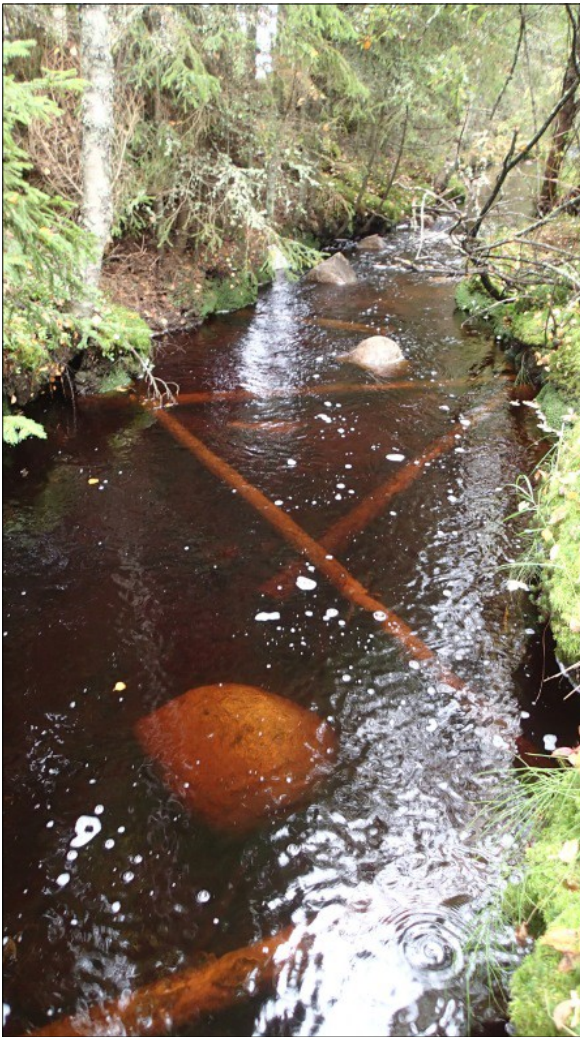
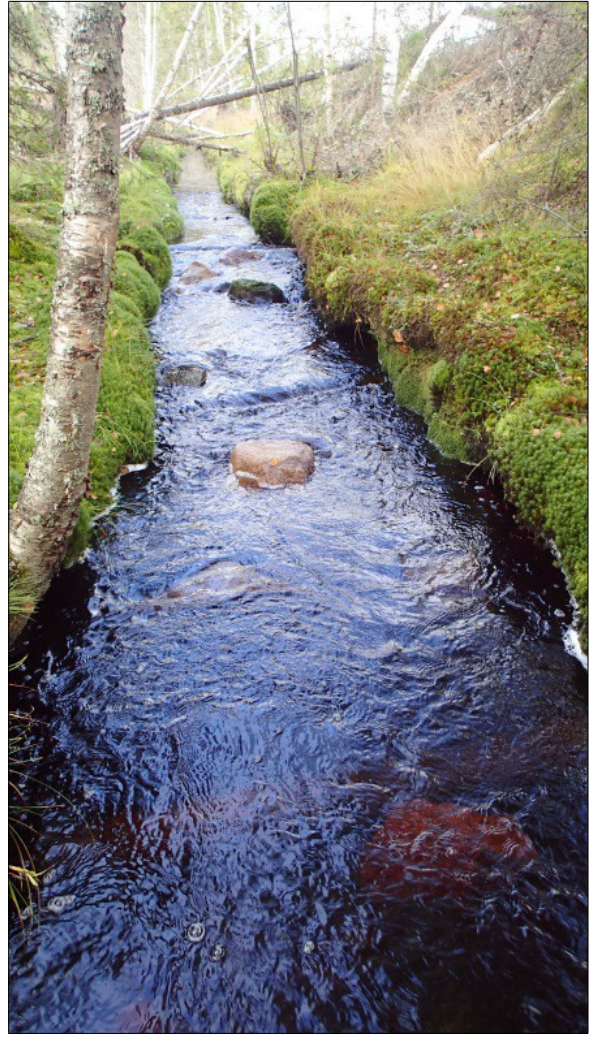
*Kuvat 11 (vas.) a 12 (oik.). Korttesnevan metsätien yläpuolella oleva niva-alue kivettiin puusuisteiden lisäksi. Kohteesta syntyi monimuotoinen alue kalastolle. Oikealla tien yläpuolisen virtapaikan jälkeen olevaa kapeaa uomaa, jonne on asetettu puusuisteiden lisäksi suojakivikkoo.*
