# Vattenvårdsplan - Esse å

Vattenvårdsplanen är uppgjord inom projektet Freshabit Life.

**Simon Ollus & Nina Jungell**

**2016**

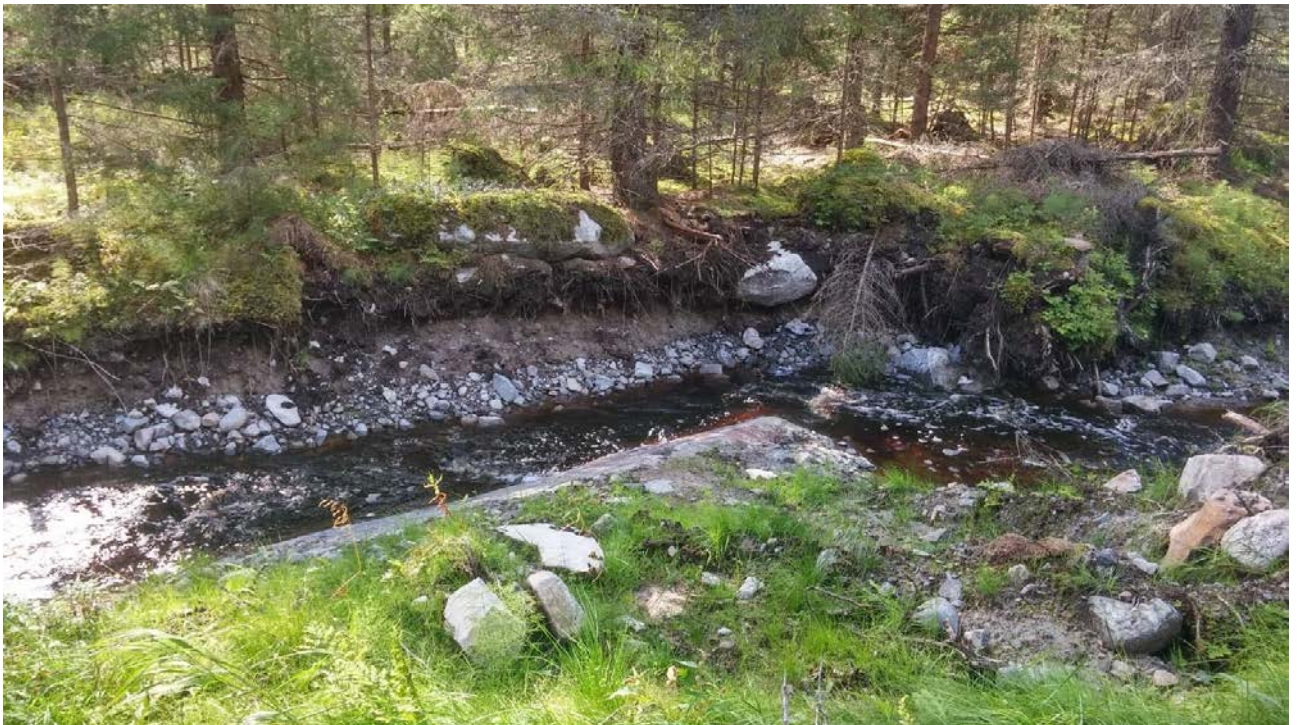
- Erosion, hög strömningshastighet (bild 6)
- Rensade, enformiga bäckar (bild 7)
- Punktblastningar i samband med nyodlingar
- Ställvis sättet på vilket de praktiska arbetena utförts (bild 8).
- Sura sulfatjordar

*Bild 6. Erosionsproblem.*

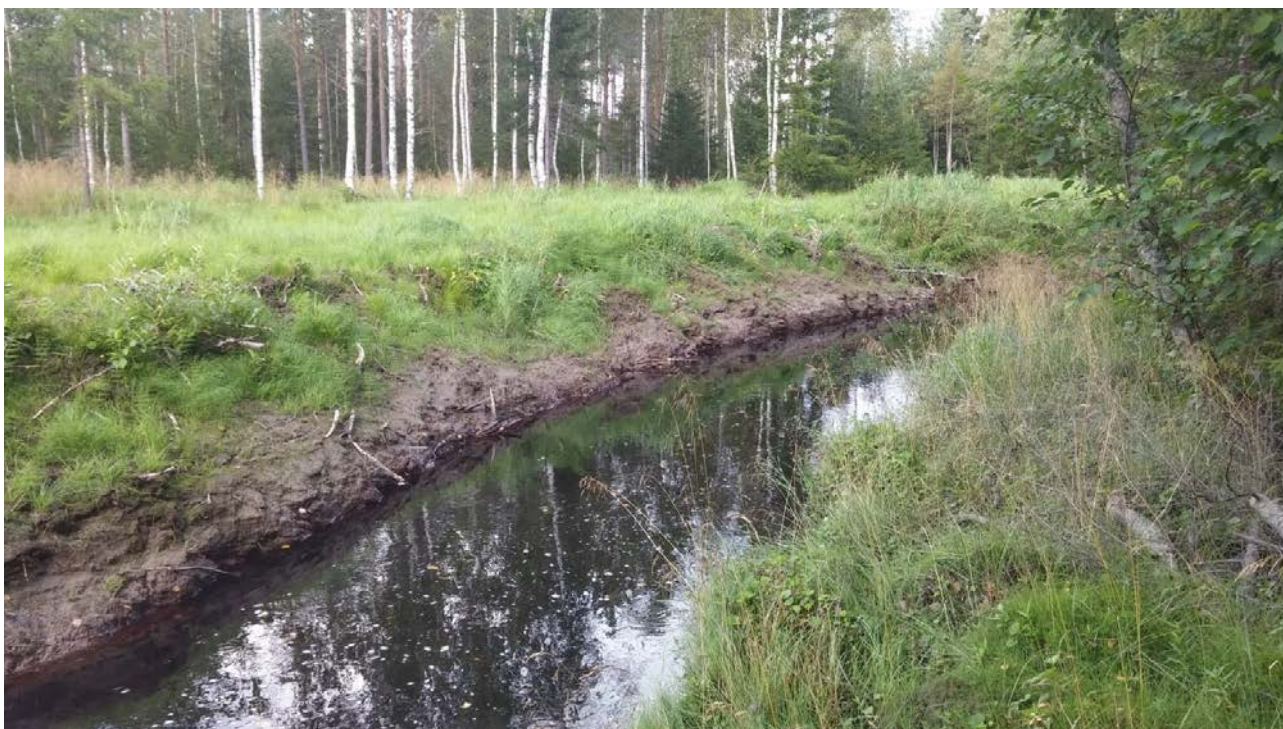
*Bild 7. Rensad och enformig fåra.*

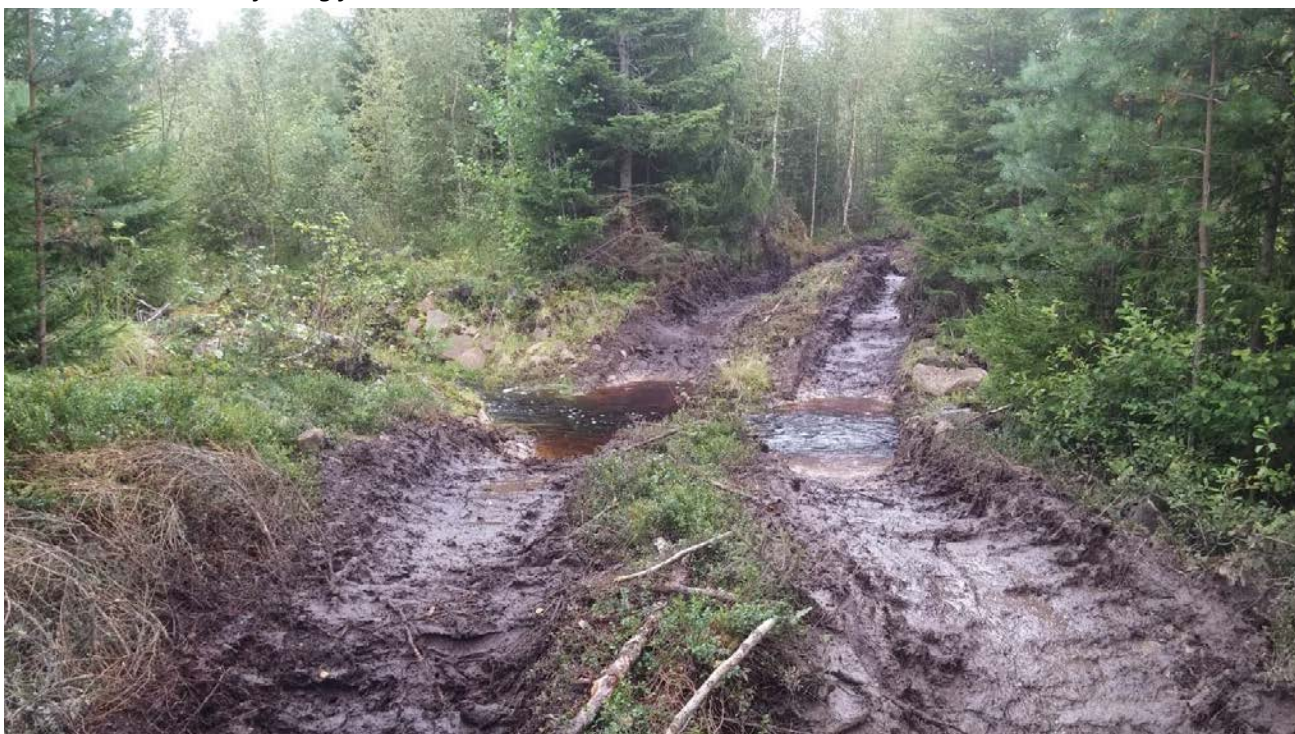
*Bild 8. En mycket dåligt utförd överfart.*

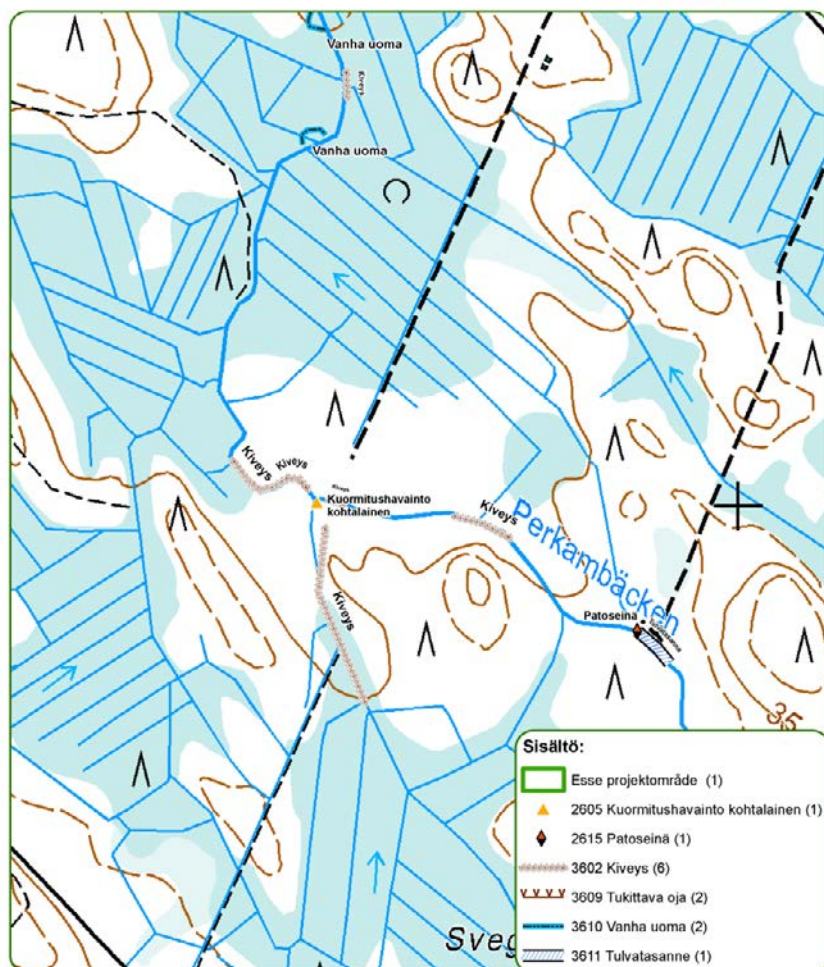
Bild 15. Platser längs Perkanbäcken lämpliga för vattenvårdande åtgärder.

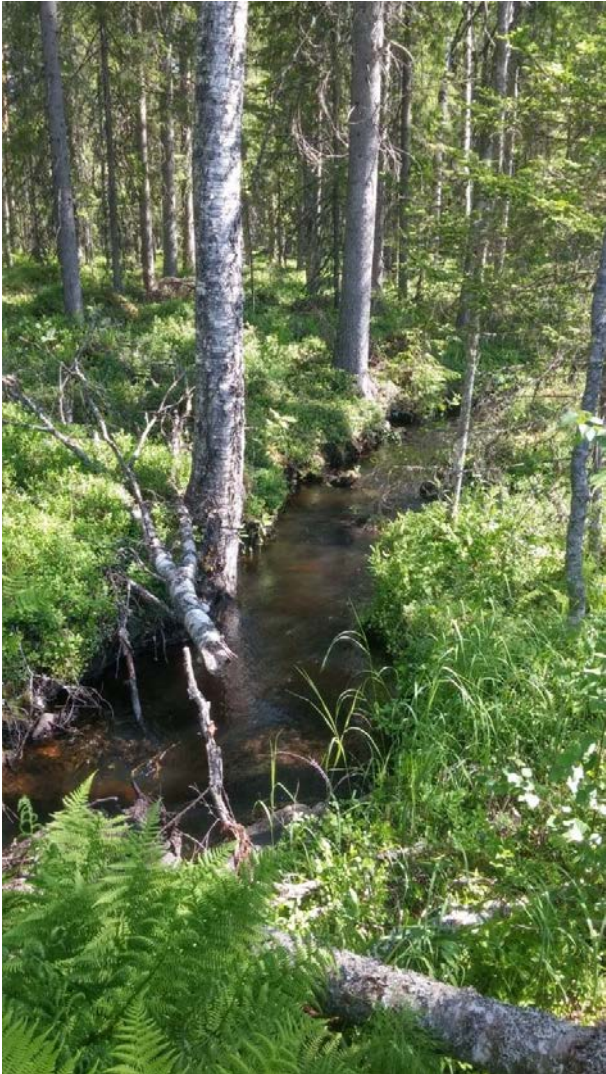
Huvudsjöbäckens bredd varierar mellan en och två meter (bild 17). Särdrag för bäcken är de steniga partierna där vattnet forsar. I övre delen av bäcken fanns även i samband med stenpartierna grövre grus. Mindre abborrar har även upptäckts i olika sektioner av bäcken.

*Bild 17. Sträckning av Huvudsjöbäcken.*

Åtgärder kunde vara motiverade främst i Huvudsjöbäckens övre del. Detta kunde innefatta stensättningar och att öka andelen död ved i fåran. Nyttan av åtgärderna behöver dock övervägas då avverkningskoncentrationen i den övre delen är avverkad. I dagsläget finns en 5-10 meter bred kantzon kvar kring bäckens övrelopp.

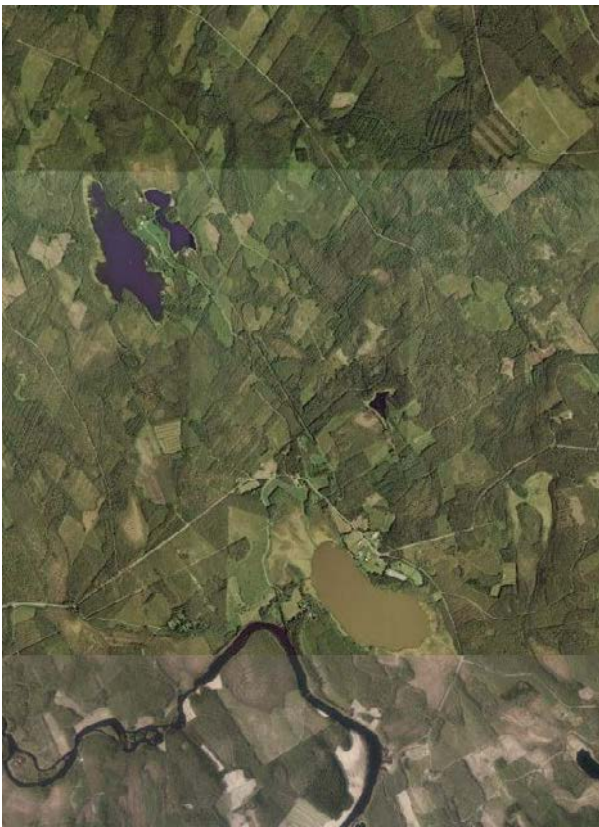
Kisksjön är ett annat intressant område. Sjön visar tecken på att vara övergödd, vilket syns på flygbilder över området. Kisksjöns vatten har en grönaktig färg (bild 18) jämfört med den blå färgen i Hepovattnet. Vid fältarbetet syntes även tecken på övergödning vid Kisksjöns utlopp då hela vattenpelaren var fylld med fastsubstans. Algblomning har också inträffat i sjön.

*Bild 18. Flygbild över Hepovattnet (uppe till vänster) och Kisksjön (nere i mitten). Lantmäteriverket ortofoton, hämtad 10/2016.*

Åtgärder som skulle kunna utföras är att ta vattenprover för att följa upp vattenkvaliteten.

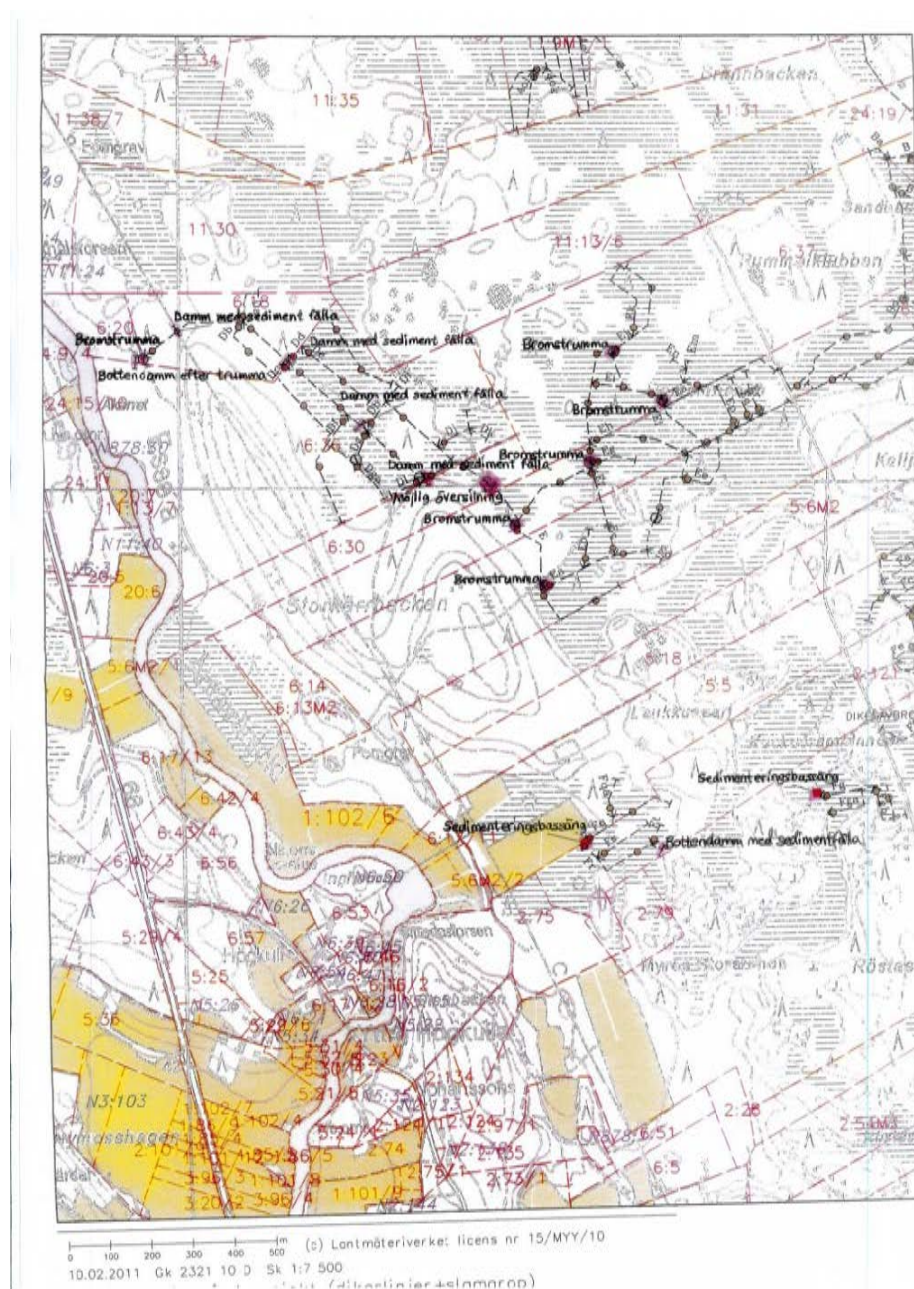
På detta område fanns ett antal sedimenteringsdammar (bild 20) i dessa har det nu ansamlats sediment. Dessa bassänger kunde tömmas på sediment. I området finns ett ikraftvarande naturvårdsprojekt,

Bild 20. Karta över naturvårdsplanen, den dammserie som kontrollerades i fält finns norr om Storkärrbacken. Sedimenteringen är större i de dammar som finns högre upp i dikessystemet.

tömmningen av sediment kunde utföras i samband med efterarbetet inom detta projekt. Sedimenteringen i bassängerna är större i de som ligger högre upp i dikessystemet.

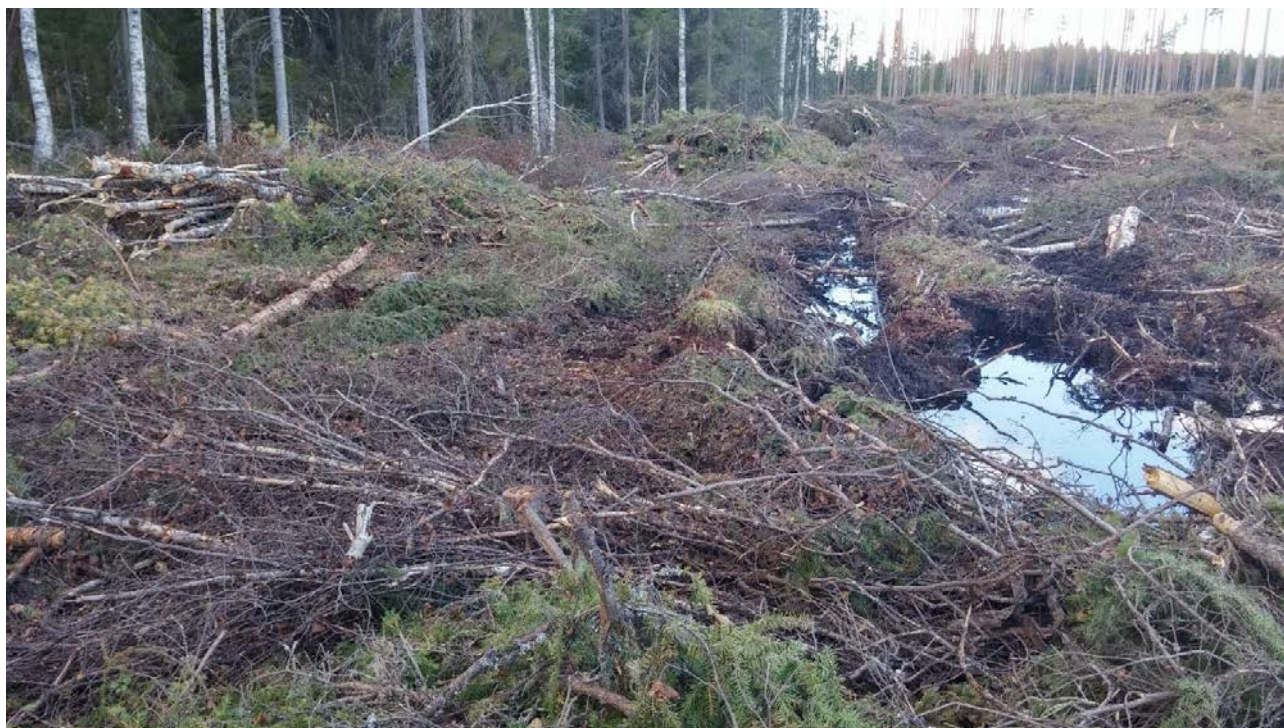
*Bild 22. Kantzonen som sparats fyller minimikraven men är inte funktionell. Körskador har uppstått, körskadorna hade kunnat undvikas om avverkningsmetoden anpassats enligt markens bärighet. Skördaren*

*hade kunnat lämna riset under maskinen och köra ut virket längre till sidan. Varpå utköraren hade kunnat köra på fastmark och lasta på virket därifrån.*
