Elinympäristökunnostusten suunnittelu Saarijärven reitillä 2018

Kotajoki, Konttijoki ja Moksinjoki

Veijo Honkanen
Saarijärven kaupunki
2018

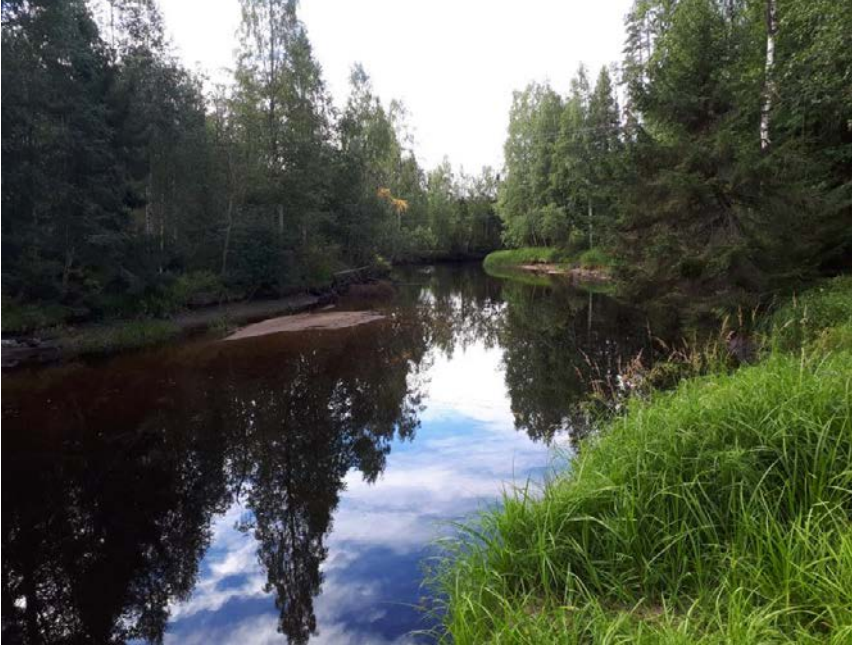
Jakso 1 (1 600 m) oli 10-20 metriä leveätä suvantoa. Uoman pohja oli pääosin hiekan ja hiesun taasaama (kuva x). Jakson yläosassa kivisemmän kohdan yläpuolelle oli muodostunut koko uoman levyinen soraharjanne (17x10 m), jonka yli vesi (30-40 l/s) virtasi lähinnä oikean rantareunan kautta (kuva x).

Kuva x. Kotajoen leveää, suvantomaista osuutta jaksolla 1.

Ei toimenpiteitä

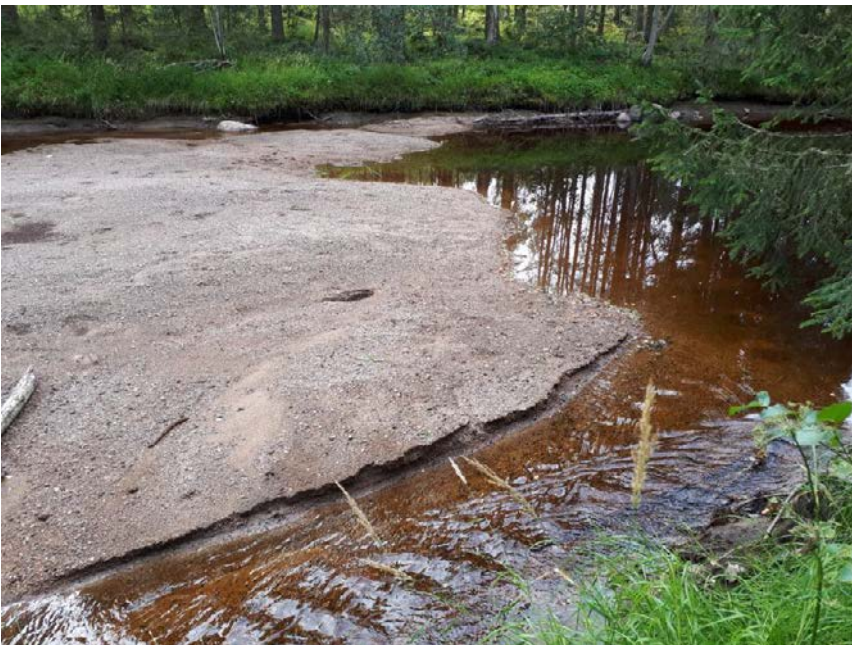
Kuva x. Paksu ja leveä soraharjanne Kotajoen jaksolla 1.

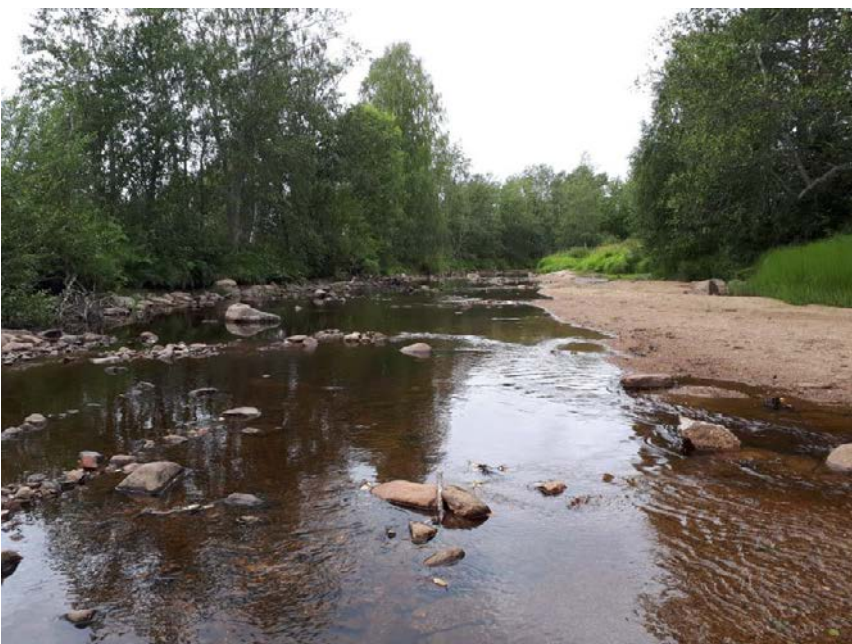
Jaksolla 2 (1 260 m) oli kolme virtavesikohtaa, joista alin 250 m (leveys 15-20 m)(kuva x). Hiekan tasaama, vähän kiviä, kynnyksiä). Siihen lisäksi kiveä, asentokiviä, kivikynnys (luont. korottaminen), kuoppia kynnysten alle. Toinen (130 m) sammalpeitteinen, hyvää poikaskivikkoa oikealla, vähän vesitilavuutta lisääviä kynnyksiä, ei myöskään soraa. siihen asentokiviä, kivikynnyksiä, tuettu sora (vähemmän, sammal pohjaa varoen, toimet vas. rannan kautta). Kolmas (220 m) tasainen, kiviä varsinkin isoja vähän, kuoppia vähän ja matalia, niskalla tammen jäänteet, niskaosa paljas. siihen isompia kiviä, kynnystä, kuoppia, niskalle asentokiviä. Mainitse syvänteet väleissä ja havaitut kalat. Konetyötä h, suunnittelua h, kivet + sora tuotava, suunnittely/työnjohto h yht. kustannus

Kuva x. Jakson 2 alin virtavesikohta. Hiekkaa, tasaista, vähän erikokoista kiveä.

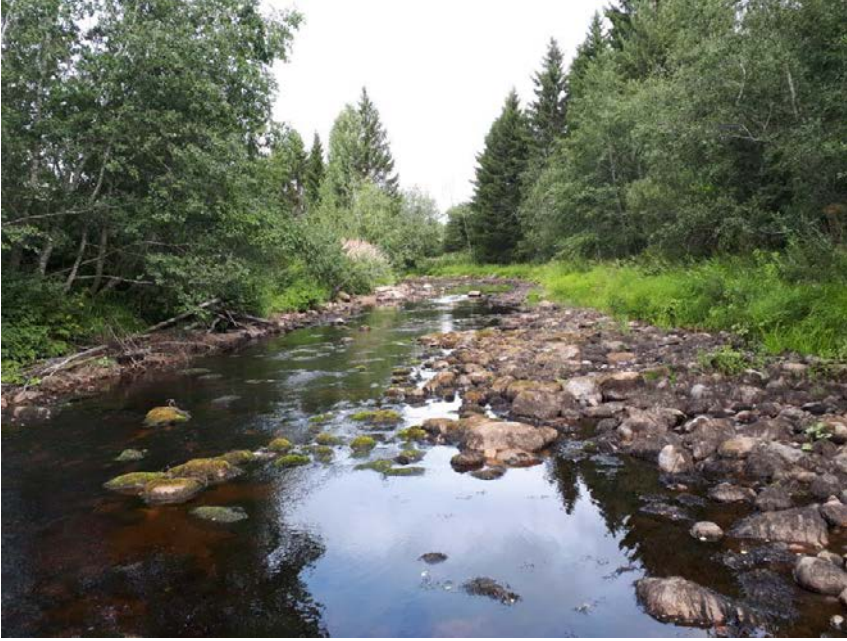
Kuva x. Kivistä, sammaleista karikohtaa jaksolla 2. Isommat asentokivet ja syvyysvaihtelua lisäävät kivitukokset puuttuvat. (kivitukoksia vasempaan reunaan, vettä poikaskivikolle, vesialtaita)

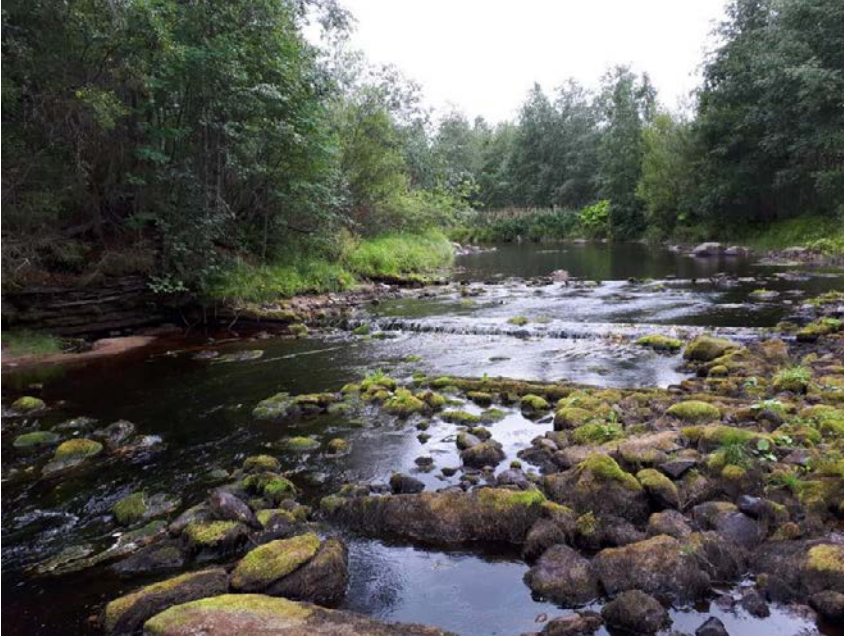
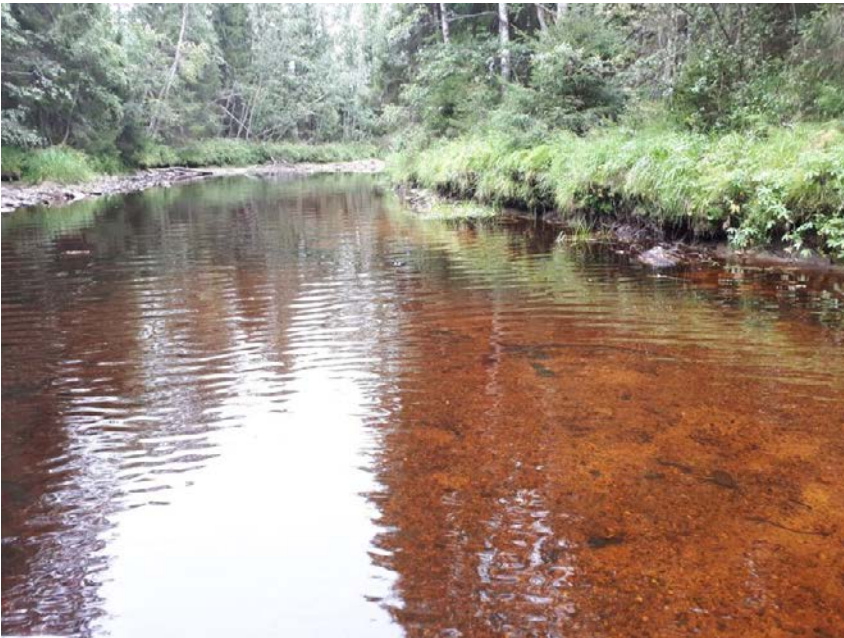
Jakso 3 (1 330 m) oli 10-12 metriä leveätä, matalaa (0,2-1 m) suvantoa. Virtausta ei ollut havaittavissa. Pohja oli hiekan ja hiesun tasaamaa ja uomassa oli muutamia hiekka- ja sorasärkkiä (kuva). Jakson loppupuolella lähellä Konttijoen suuta uomassa oli myös puuainesta. Ei toimenpiteitä.

Kuva x. Hiekan ja soran mataloittamaa uoma jaksolla 3.
