# Elinympäristökunnostusten suunnittelu Saarijärven reitillä 2017

Vihanninjoki, Mustospuro, Pirttipuro ja Hetonjoki

Veijo Honkanen  
Saarijärven kaupunki  
2017

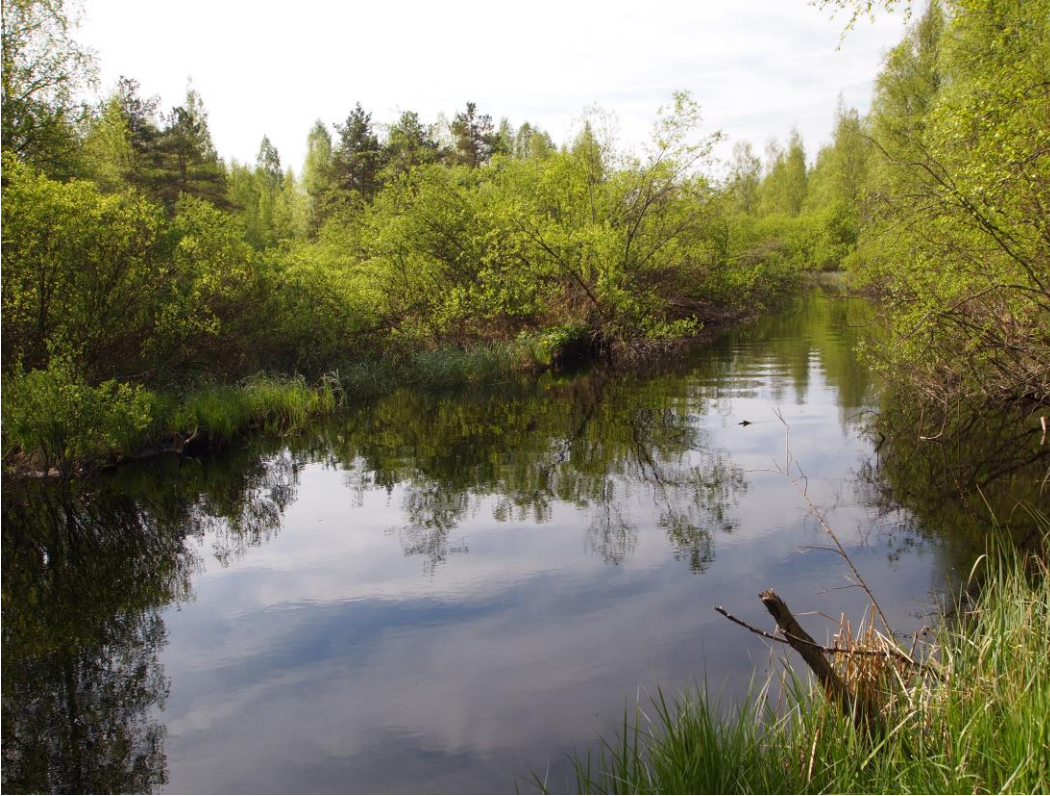
Jaksolla 1 (230 m) uoma oli 7-12 metriä leveä, suistomainen ja pehmytpohjainen, jossa oli vähän vesikasvillisuutta (kuva 2 ja 3). Rannat olivat hyvin peitteiset ja ranta-alueella oli tulvatasanteita, joille vesi nousee ylivirtaamatilanteissa. Jakson alapäässä veden virtausta ei ollut havaittavissa, yläosassa kyllä. Jakson keskivaiheille tuli toinen uoma (ei virtausta) joen itäpuolella sijaitsevilta lammi-koilta, jotka lienee aikanaan kaivettu kalankasvatuksen tarpeisiin.

Kuva 3. Vihanninjoen peitteistä alaosa jaksolla 1.

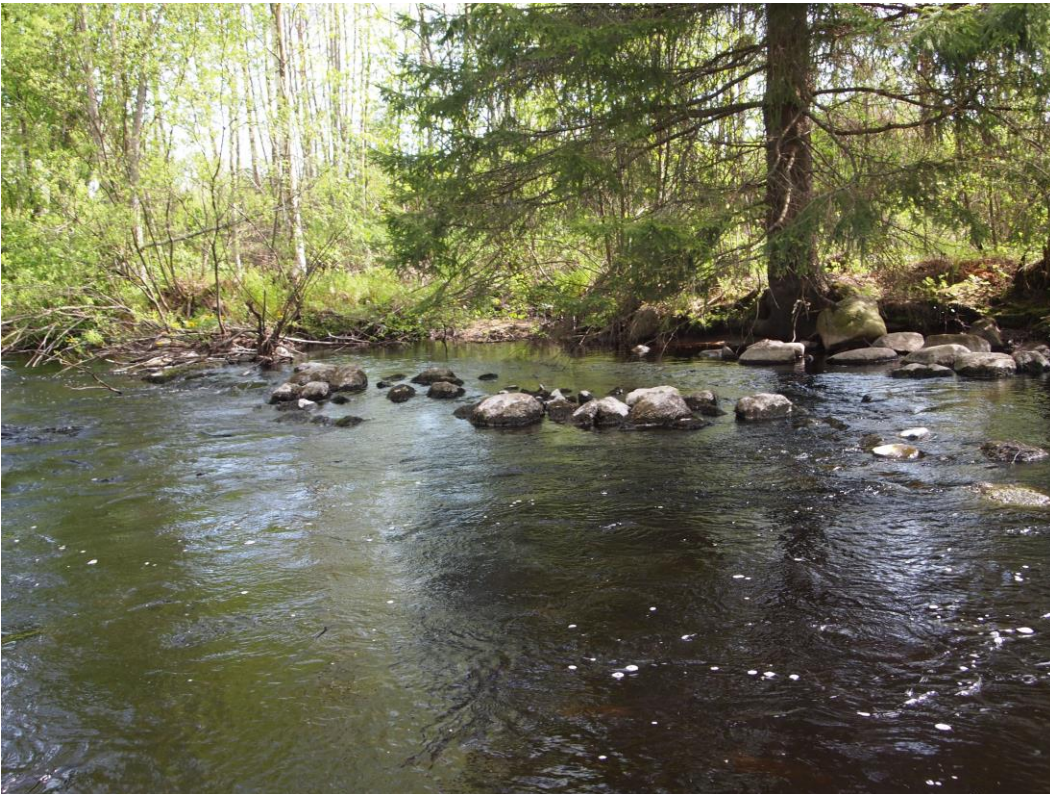
Jakso 2 (150 m) oli selkeätä, osin sammaloitunutta tasapohjaista virtavesiosuutta, jossa isompia kiviä oli ainoastaan rantareunassa. Jakson yläosassa uoman itärannalla oli kivistä tehty suisterakenne, jolla oli johdettu vettä alempana oleville kalalammikoille (kuva 4). Uoman syvyys jaksolla oli 0,5-1 metriä.

Kuva 4. Vihanninjoen virta-alue ja vedenohjaukseen tehty kivisuiste jaksolla 2.

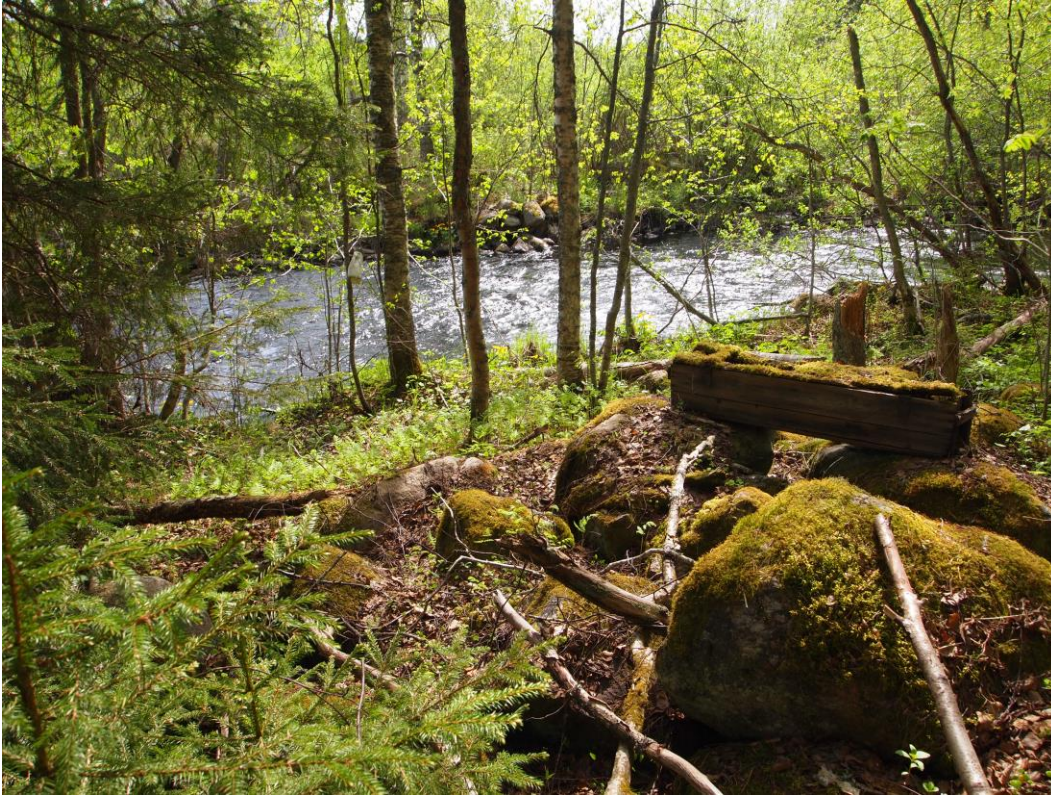
Jakso 4 (60 m) oli lyhyt virtapaikka, jossa perkauskiviä oli havaittavissa molemmilla puolilla uomaa (kuva 5).

Kuva 5. Perkauskivikkoa Vihanninjoella jaksolla 4.

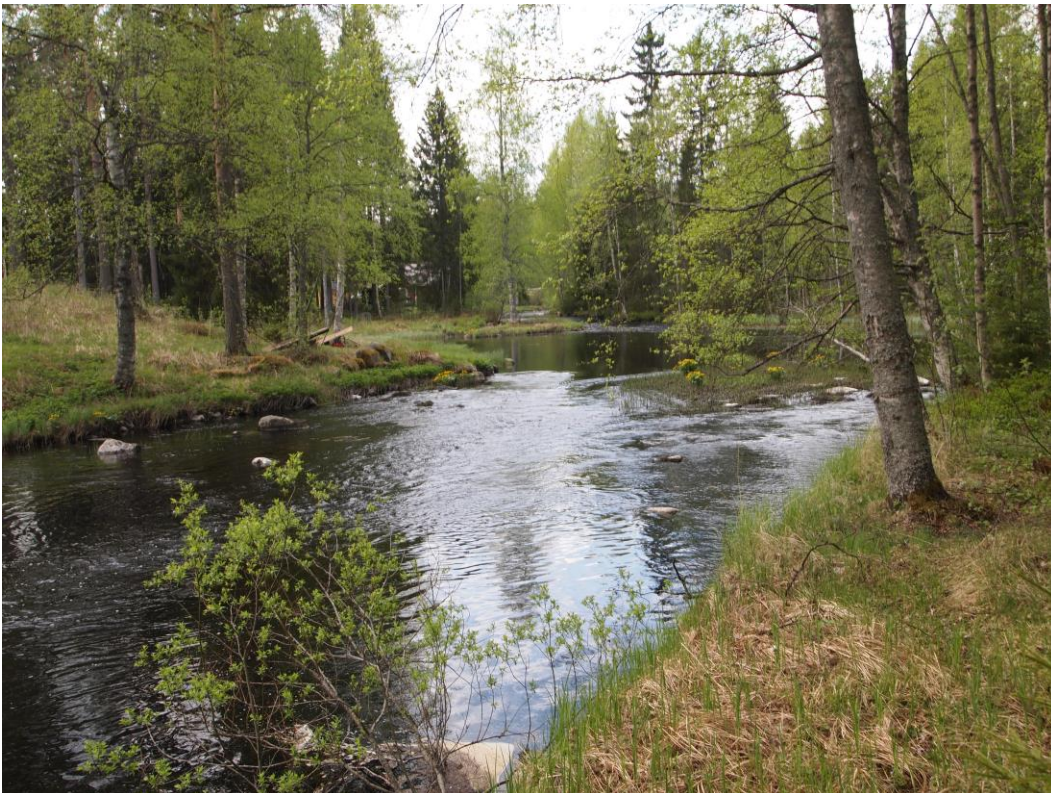
Jakson 5 (240 m) ylä- ja alaosassa oli syvätkö suvanto ja niiden välissä virtavettä, jossa kaksi lyhyttä (20 m/paikka) ja yksi pidempi (60 m) nopeamman virtauksen alue. Osa vesisammaleisista kivistä oli kirkkaan, limamaisen kerroksen peitossa. Isompia kiviä oli havaittavissa lähinnä rantareunassa (kuva 6). Koekalastuksessa suvannon kohdalta saatiin 330 mm:n pituinen hauki ja toinen, lohikalamaisesti hyppivä yksilö (500-600 mm) oli hetken aikaa kiinni. Lisäksi suvannon alapäässä nähtiin kolmas hauki (400-500 mm) särkiparvea jahtaamassa.

Kuva 6. Vihanninjokea jakson 5 yläosassa. Ylempänä suvanto, jossa havaittiin useita haukia koekalastuksen yhteydessä.

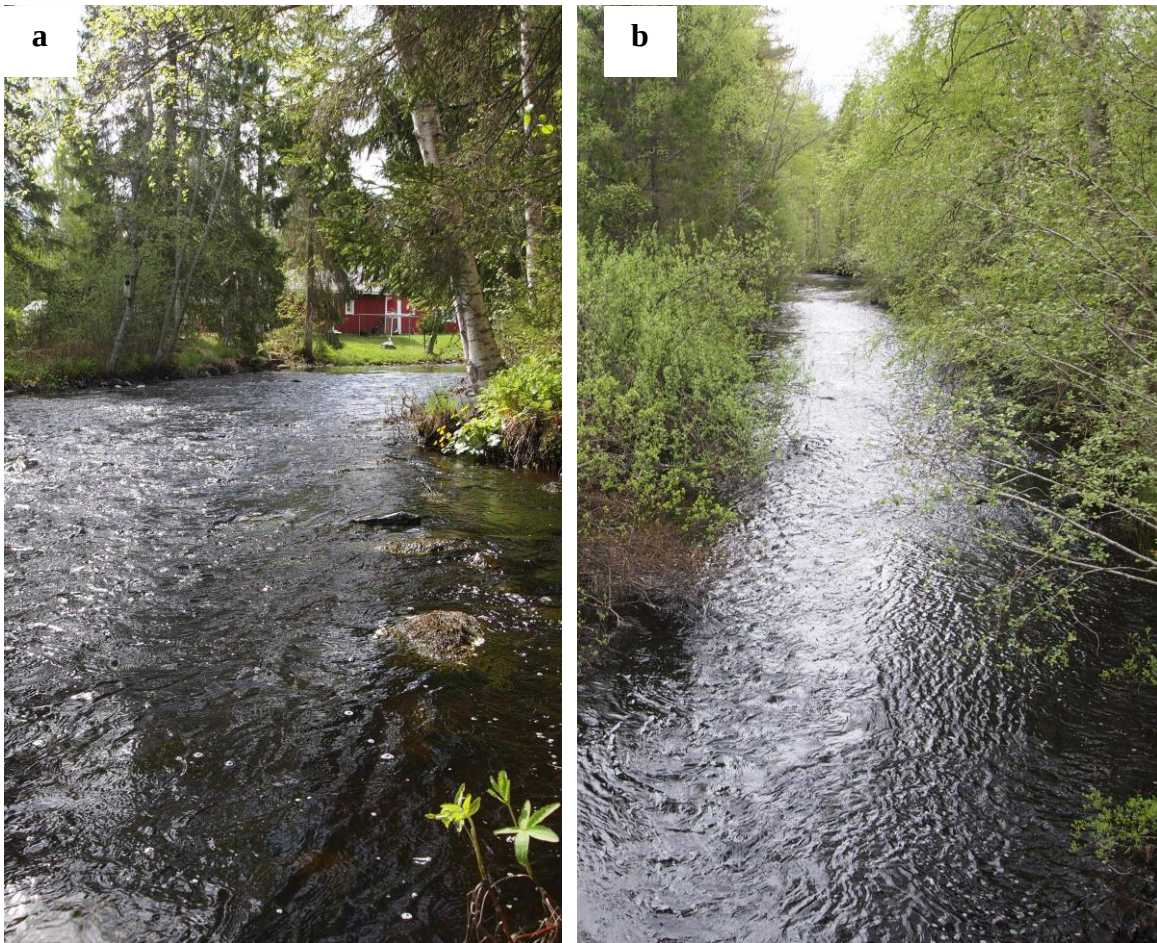
Jakso 6 (220 m) oli selkeä virtajakso (leveys 5-10 m), josta sillan alapuolinen osuus oli yläpuolista syvempi, kapeampi ja voimakasvirtaisempi (kuva 7). Vesikiikarilla katsoen uoman pohjassa oli vesisammalta ja runsaasti pientä kiveä. Raakkuja tai järvisimpukoita ei kuitenkaan havaittu. Sillan yläpuolella pääuoman eteläsivulla oli noin 80 metriä pitkä sivu-uoma, jonka alaosassa oli allasmai- nen levennys. Sivuuomassa virtasi vettä, mutta alivedenkorkeuksilla se lienee lähes kuiva. Sivuuoman yläpäässä oli suiste- ja/tai patokiviä, joten paikalla lienee joskus ollut mylly tai joku muu vesivoimaa hyödyntävä rakennelma.

Kuva 7. Vihanninjoki a) sillan alapuolella ja b) yläpuolella (jakso 6).

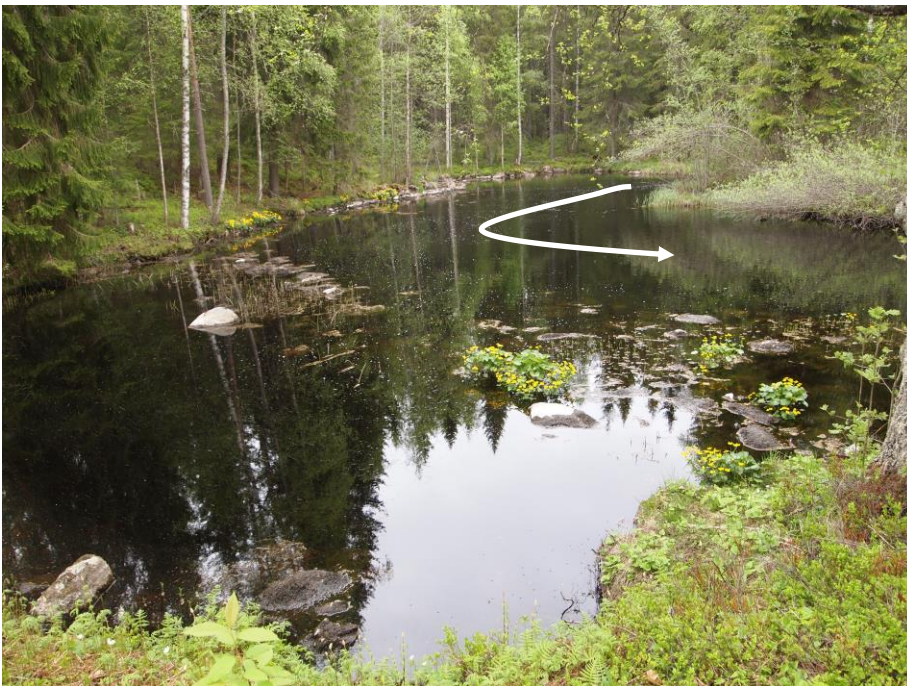
Jakso 7 (110 m) oli suvantoa, leveyttä 15-30 metriä. Niemessä mökin kohdalla oli lyhyt, kivinen matalikko, jossa heikko virtaus. Yläosassa uomaa oli perattu uiton tarpeisiin ja osa ruoppausmas- soista oli muotoiltu suisteeksi (kuva 8).

Kuva 8. Vihanninjoen suvantomaista osuutta jaksolla 7. Keskellä ruoppauskivistä uiton tarpeisiin tehty suiste, jolla parannettiin virtausta ja ohjattiin puut lahdelman ohi.

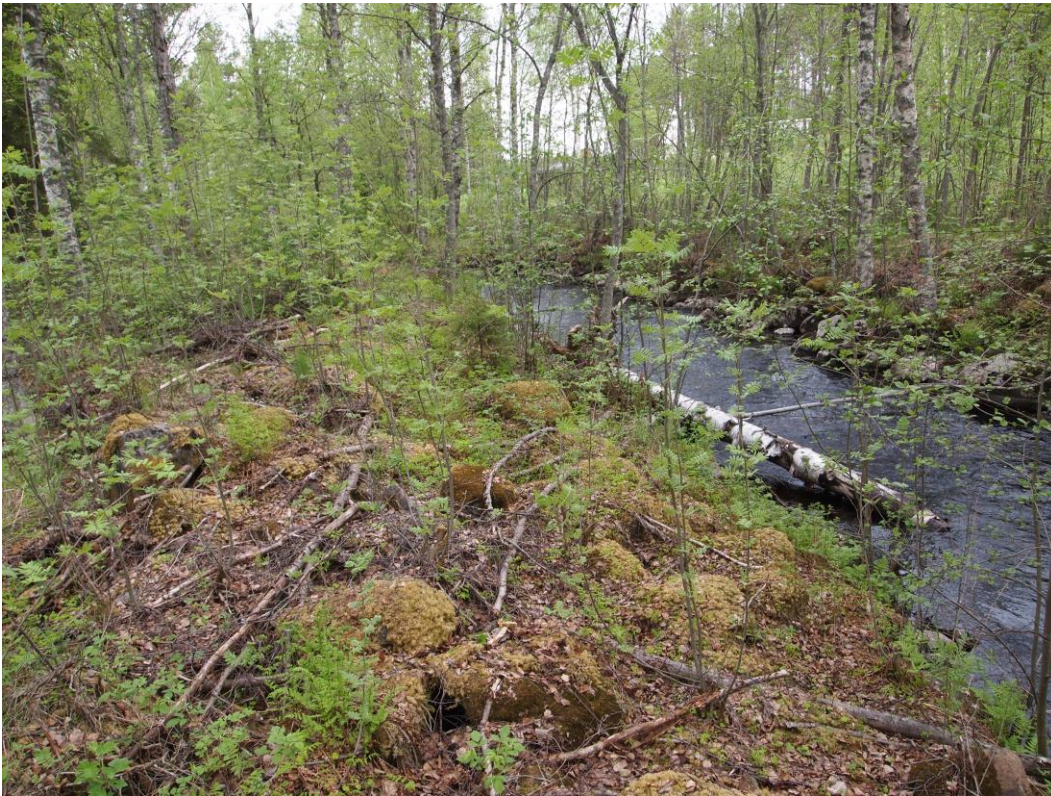
Jakso 10 (120 m) oli voimakkaasti ruopattua virta-aluetta. Jakson yläosassa uoman oikealla sivulla oli 1980-luvulla kaivettu, 80 metriä pitkä kala-allas (ei enää käytössä), jonka kautta osa joen vedestä edelleen virtasi. Kala-altaan kohdalla jokiuoma oli suora, ojamainen ja ruoppausvallien reunustama (kuva 9). Koekalastuksessa ko. kohdalta saatiin säyne (320 mm).

Kuva 9. Vihanninjoen suoraksi ruopattua uomaosuutta jaksolla 10. Pitkä kala-allas koivujen takana oikealla.

Joen yläosassa (jakso 10) sijaitsevan käyttämättömän kala-altaan vesitys olisi, joko katkaistava tai rajoitettava sitä niin, että valtaosa joen virtaamasta kulkisi aina pääuomaa pitkin. Tämä parantaisi paikalla olevien kalojen elinolosuhteita ja liikkumismahdollisuuksia etenkin alivirtaamalla. Toimenpide sopii myös Honkala-tilan (729-413-7-96) omistajalle (Esko Hautanen, suullinen tiedonanto).

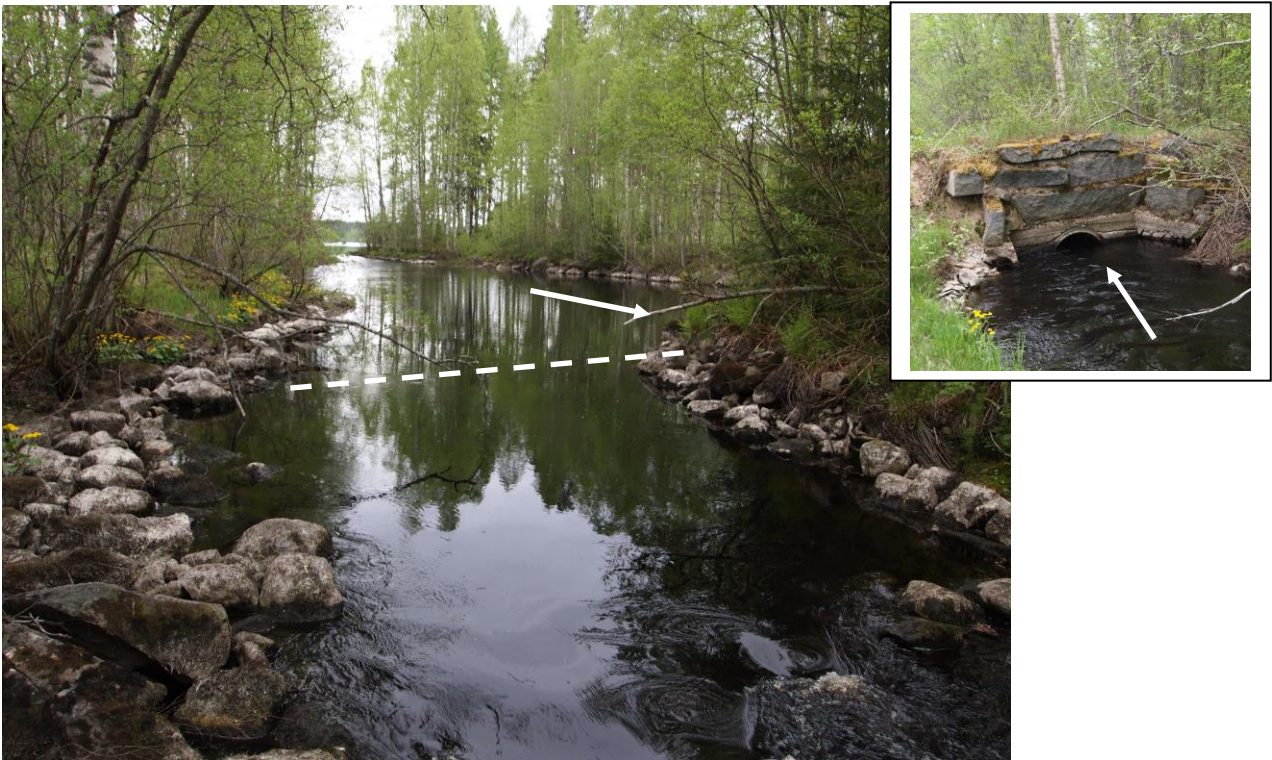
Jakson 11 (70 m) alaosassa oli pieni suvanto, josta koekalastuksessa saatiin hauki (470 mm). Suvannon alapäästä osa uoman vedestä ohjattiin rumpuputken kautta alapuoliseen ja käytöstä jo poistettuun kala-altaaseen. Suvannon pohjoisrannalla oli myös toinen, pienempi kala-allas. Suvannon yläpuolella oli lyhyt (20 m) virtavesiosuus ennen Vihanninjärveä (kuva 10).

Kuva 10. Vihanninjoen jaksojen 10 ja 11 raja (katkoviiva), pieni suvanto ja sen yläpuolella lyhyt virtavesiosuus ennen taustalla häämöttävää Vihanninjärveä. Nuoli osoittaa virtaussuuntaa kala-altaalle vettä johtavaan uomaan.

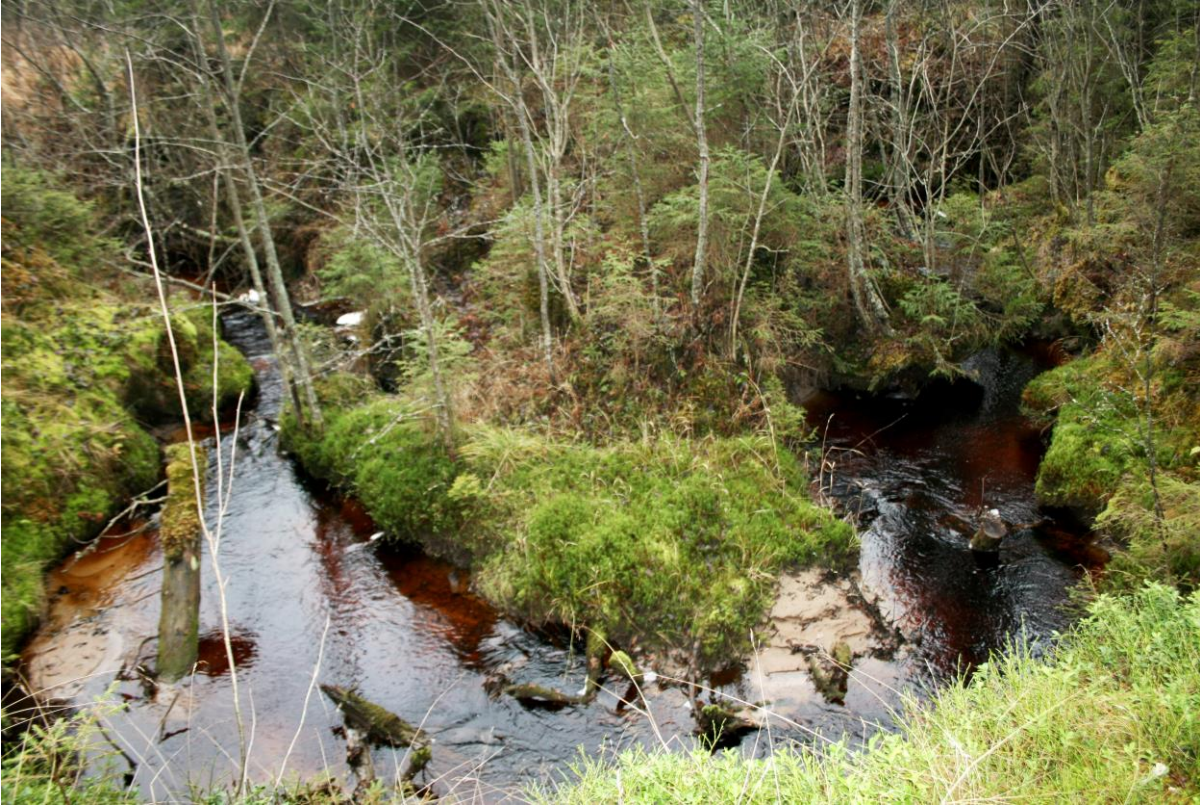
Jakso 1 (2 100 m) oli kaivettua, voimakkaasti eroosion syövyttämää, alaosaltaan osittain myös menderoituvaa uomaosuutta (kuva 11 ja 12). Uoman pohja oli pääosin eroosioaineksen (hiekkä, hiesu) peittämää ja tasaamaa, jossa paikoitellen oli rantareunasta kaatuneita puita ja pensaita. Uoman leveys oli alaosassa 3-4 metriä ja syvyys 0,5-1 metriä, yläosassa vastaavasti 0,5-1,5 ja 0,3-0,4 metriä. Jaksolla oli vain kaksi selkeätä, kapeata (< 1 m) ja alle 10 metriä pitkää kivistä koskijaksoa, joista alempi vaikutti luonnontilaiselta (kuva 13). Ylempi sijaitsi Turvetuotannon ja metsätalouden vesiensuojelun kehittämishankkeen (TASO) aikaisen vedenlaadun mittausaseman alapuolella (Högmänder ja Pehkonen 2014). Asema itsessään oli nousu- ja vaelluseste niin kaloille kuin muillekin vesieläimille (kuva 14).

Kuva 12. Mustospuron (jakso 1) syöpynyttä ja menderoituvaa uomaa jaksolla 1.

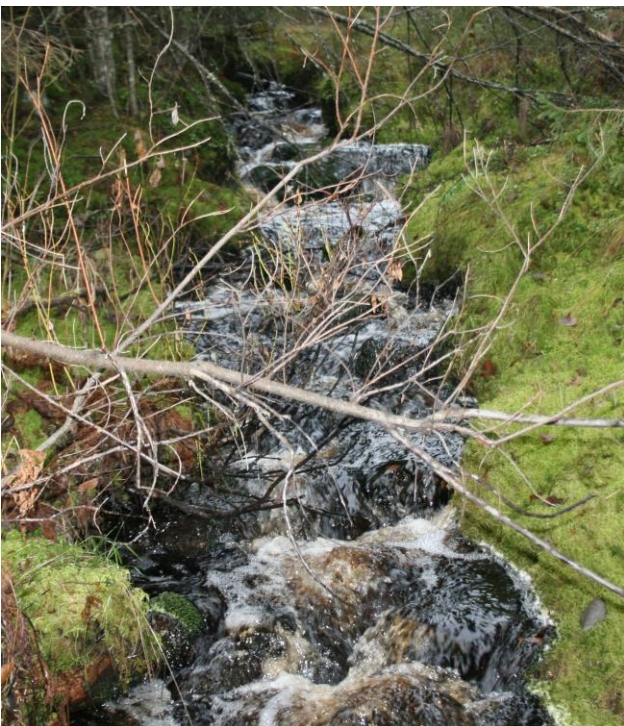
Kuva 13. Mustospuron lyhyt, luontaiselta vaikuttava koskipätkä jaksolla 1.

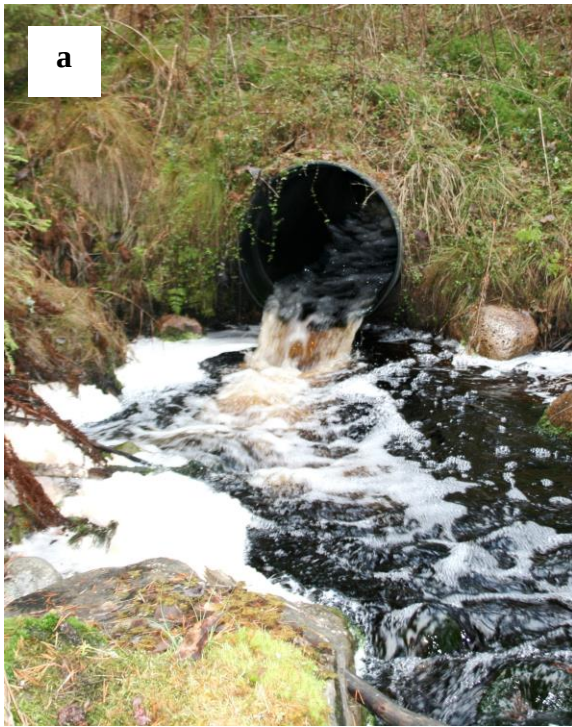
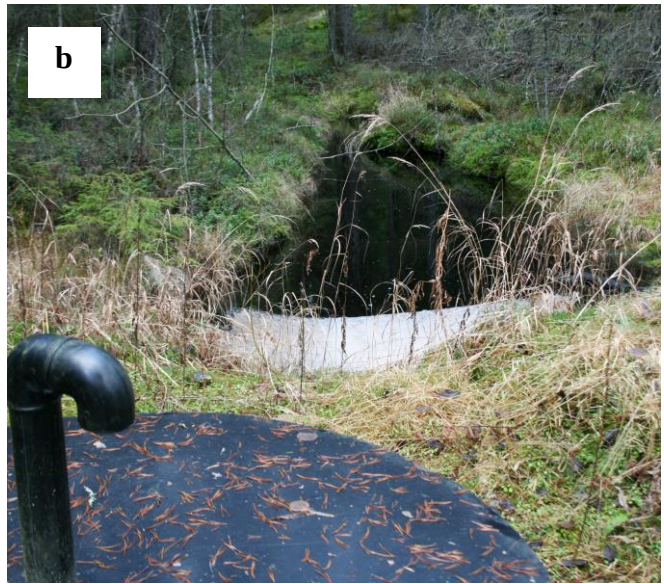
Kuva 14. TASO-hankkeen aikainen mittausasema Mustospurolla (jakso 1): a) poistoputki alavirran puolelta ja b) näkymä mittausasemalta ylävirtaan.

Mustospurolla tärkeintä olisi poistaa TASO-hankkeen aikainen mittauspato, mikäli se ei ole enää aktiivikäytössä. Tämä palauttaisi puron ylä- ja alaosan välille puron eliöstölle tärkeän uomajatkumon (vrt. Eloranta ja Eloranta 2015). Poiston jälkeen purouoma tulisi muotoilla tekokoskeksi ja kosken niskaosalle voisi levittää myös kutusoraa (15-50 mm). Paikalle voisi myös istuttaa erän harjuksen tai taimenen poikasia ja seurata sitten niiden esiintymistä, kasvua ja selviytymistä sähkökoekalastuksin.

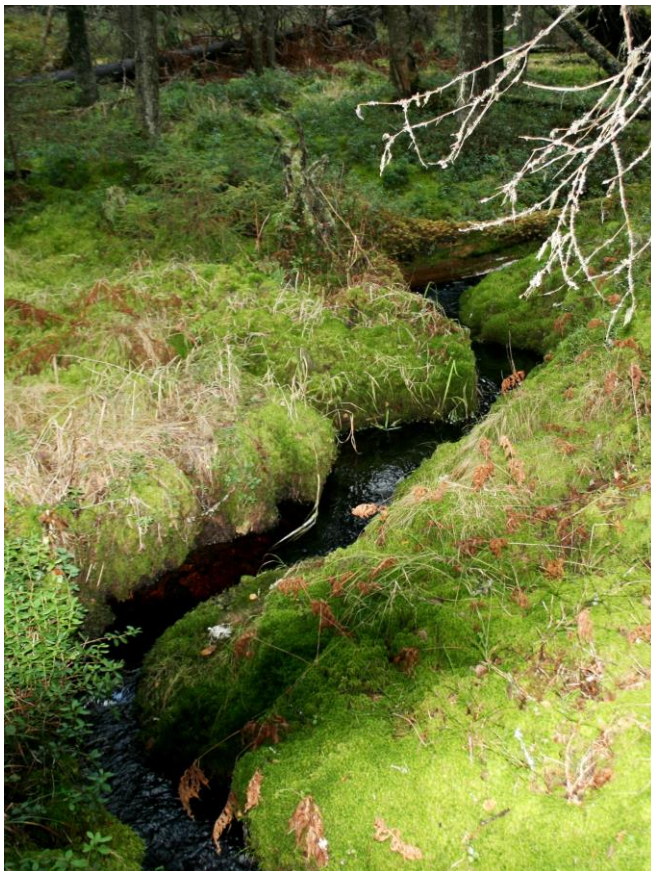
Kuva 15. Mustospuron luonnontilaista, kapeaa ja mutkittelevaa uomaa jaksolla 2.

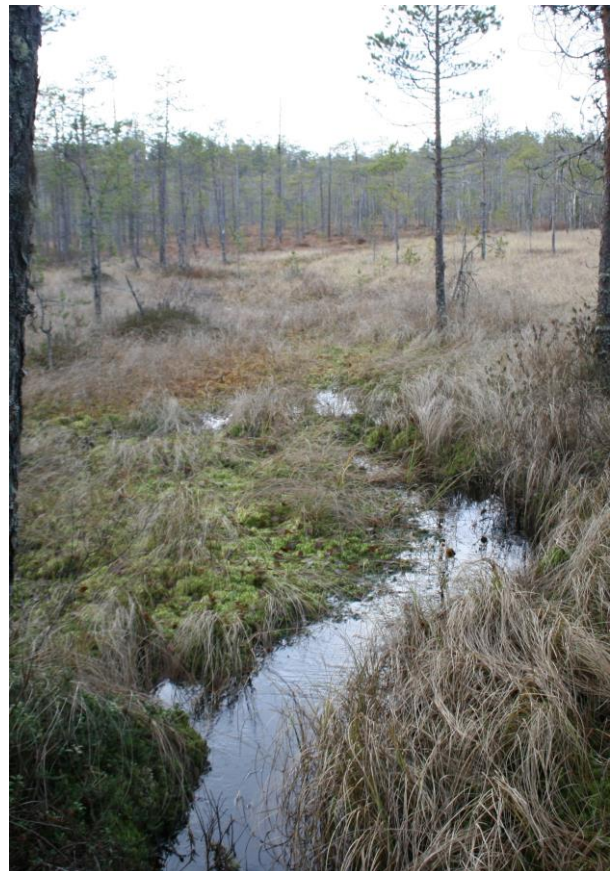
Kuva 16. Umpeenkasvanutta uomaosuutta Mustospurossa jaksolla 2.

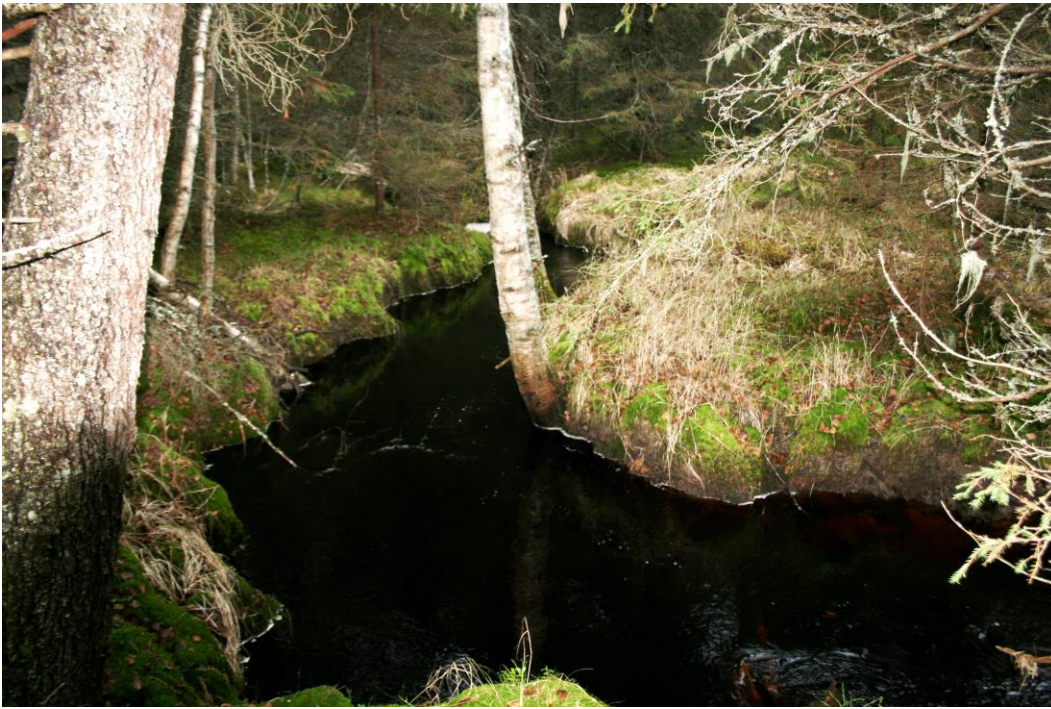
Jakso 1 (220 m) oli rauhallisesti virtaavaa osuutta, josta pääosa sijaitsi luonnonsuojelualueella (kuva 17 ja 18). Uoman leveys vaihteli 1,5-3 metrin välillä, syvyyttä oli puolesta yhteen metriin. Pohjassa oli jonkin verran liekopuuta, uoman ulkoreunoissa rantakoverioita.

Kuva 18. Pirttipuron rauhallisesti virtaavaa ja leveähköä uomaosuutta jaksolla 1.

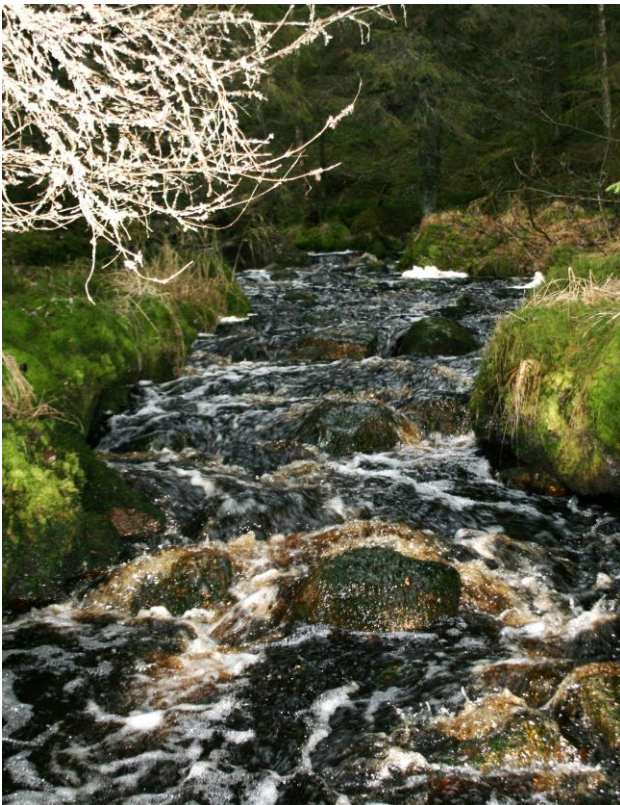
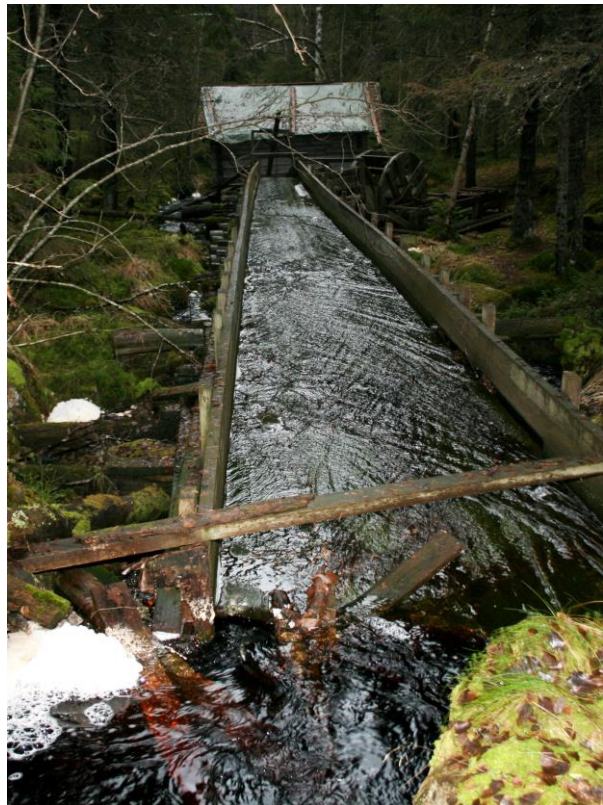
Jakso 2 (180 m) oli selkeä ja jyrkähkö koskijakso, jonka yläosassa sijaitsi Pirttipuron entisöity mylly. Osa puron vedestä ohjautui puista ränniä pitkin myllylle, mutta pääosa vedestä virtasi rännin alapuolisessa purouomassa (kuva 19 ja 20).

Kuva 19. Koskijakson alaosa Pirttipurolla (jakso 2)

Kuva 20. Pirttipuron Myllyn vesiränni (jakso 2).

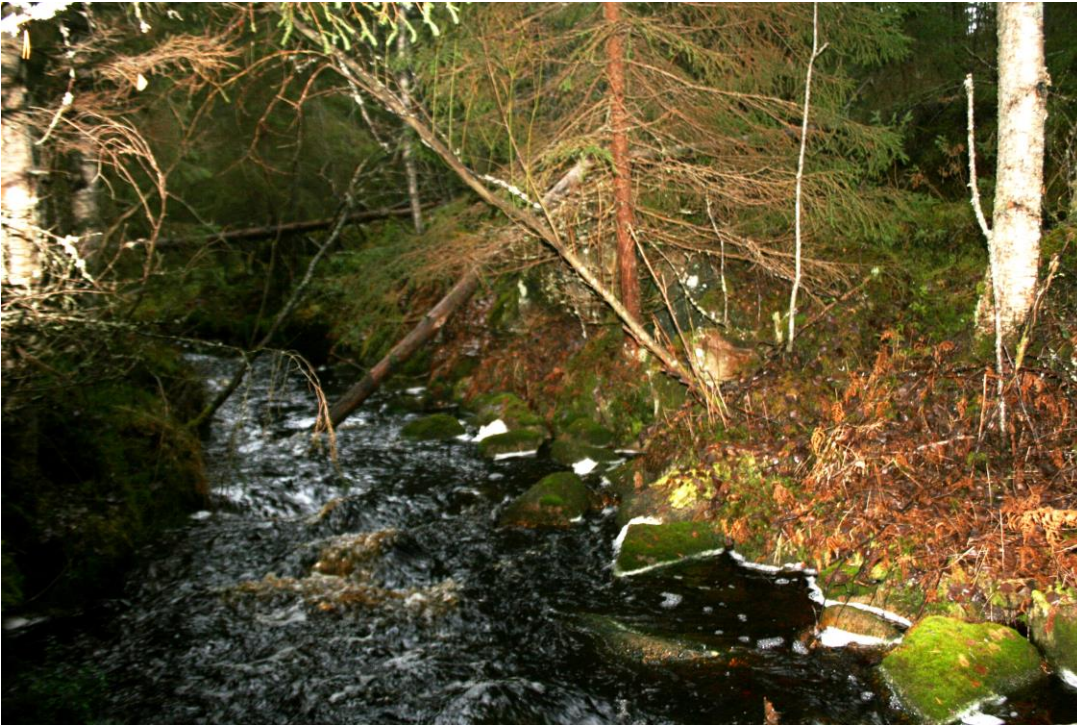
Kuva 21. Pirttipuron perattua koskijaksoa (jakso 3).

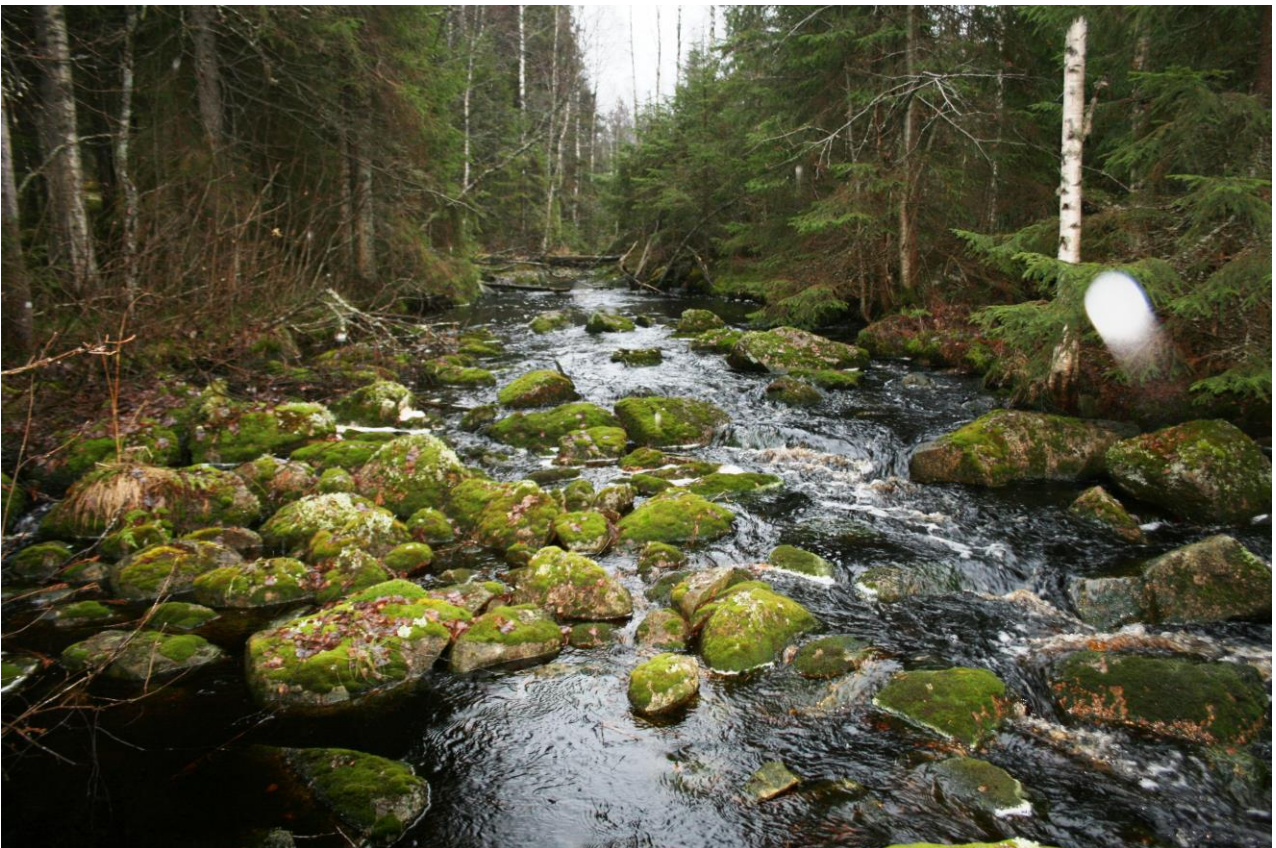
Kuva 22. Nätti, kivinen ja lähes luonnontilaiselta vaikuttava karikohta jaksolla 3.

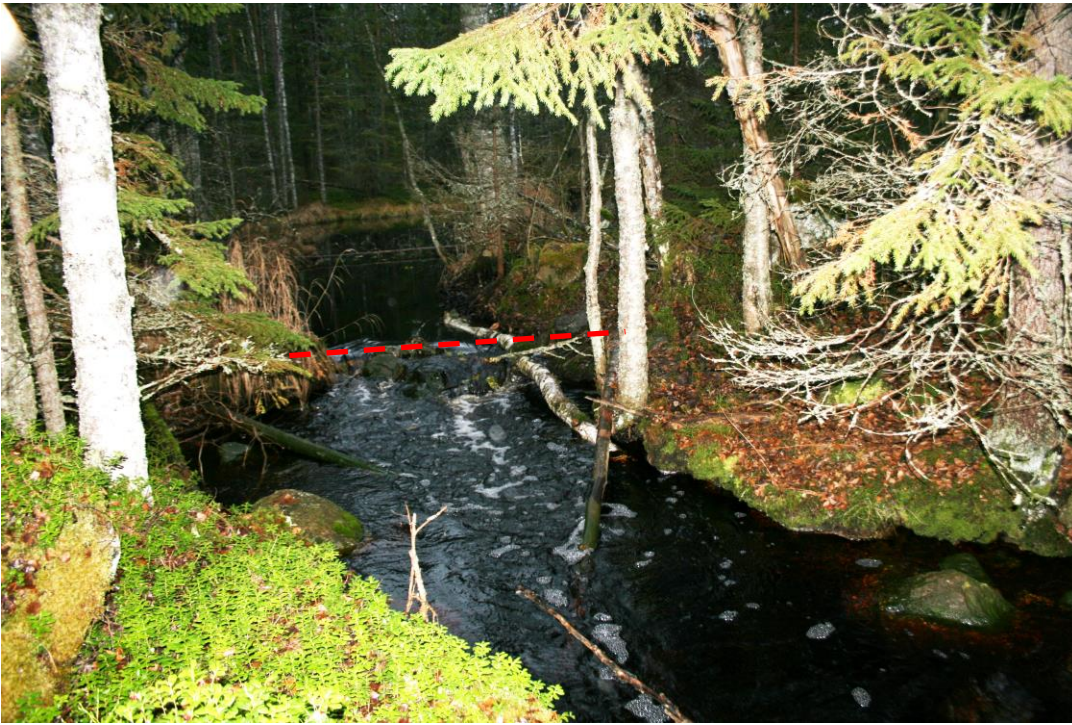
Jaksolla 3 (2 400 m) puro oli pääasiassa hitaasti virtaavaa, alaosaltaan voimakkaasti menderoitunutta uomaosuutta, jota elävöitti viisi koskijaksoa (yhteensä 350 m). Alin koskijakso oli osin perattu, muut olivat kivisiä, sammaloituneita ja luonnontilaisen näköisiä (kuvat 21 ja 22). Uoman leveys vaihteli kolmesta viiteen metriin, syvyyttä oli 0,3-1,5 metriä. Jaksolla oli myös syvempiä, pienialaisia suvantoja (leveys 10-15 m) ja kuoppia, paikoitellen purossa oli runsaasti myös puuainesta. Jakson yläosassa sijaitsevan purolevennyksen ala- ja yläpuolella uomaa oli perattu ja isommat kivet olivat rantareunassa tai rannalla. Ylimmän perkauskohdan kohdalla lienee aikanaan sijainnut uiton vedensäännöstelyä varten rakennettu tammi (kuva 23).

Kuva 23. Pirttipuron perattua uomaosuutta ja mahdollinen tammen paikka (katkoviiva) jakson 3 lopussa.

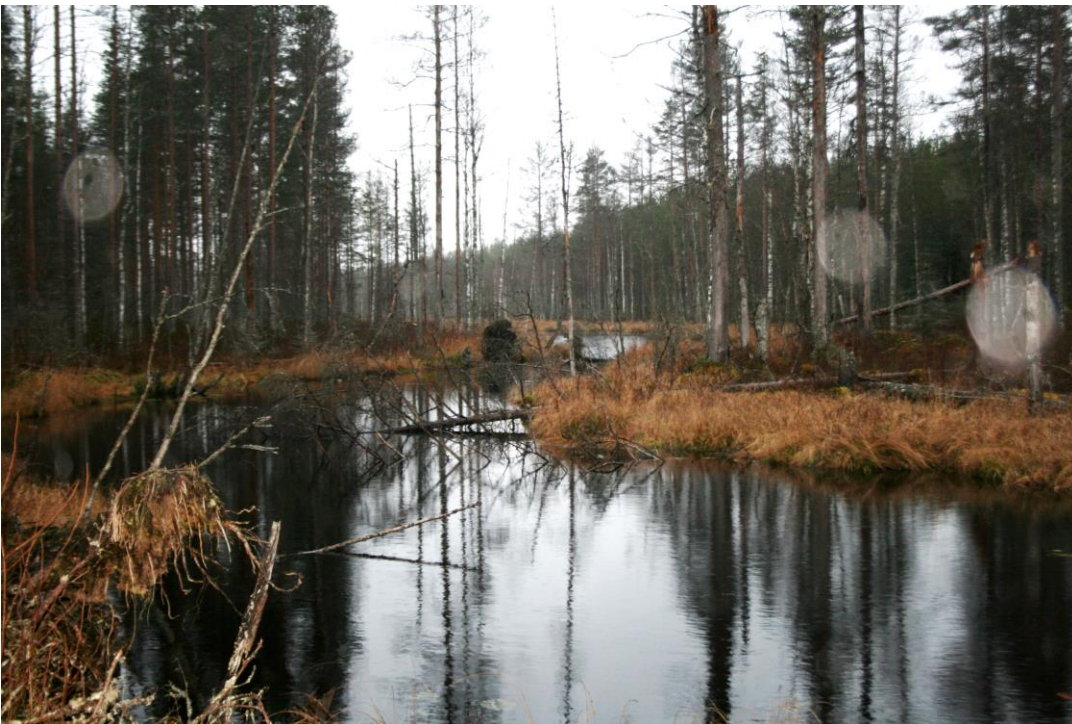
Jakso 4 (800 m) oli leveähköä, suistomaista jokialuetta, joka muodostui peräkkäisistä, pitkulaisista ja kapeista (leveys 5-20 m) lampareista (kuva 24). Pirttijärveä lähestyttäessä rannan tulvitusalueet ja alkuperäinen rantaviiva näkyivät selvästi.

Kuva 24. Suistomaista, leveää ja tyyntä purouomaa Pirttipuron jaksolla 4.

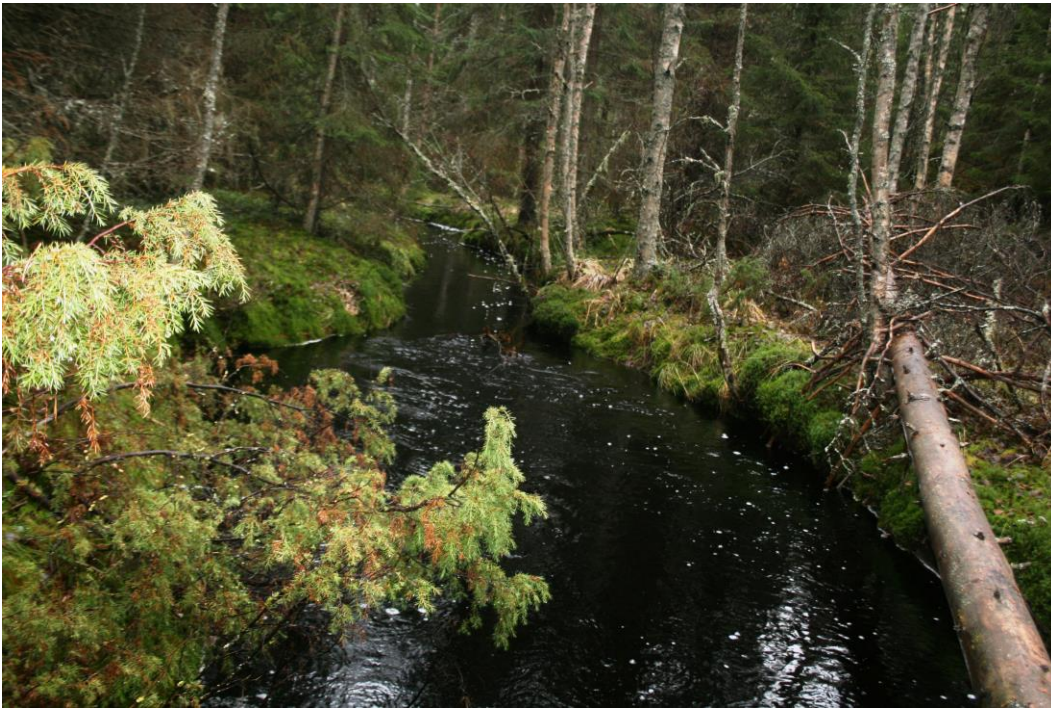
Jaksolla 1 (410 m) jokiuoma oli 2-4 metriä leveä, 1-1,5 metriä syvä, hiukan ojamainen ja virtaukseltaan rauhallinen (kuva 25 ja 26). Uoman reunat olivat hyvin sammaloituneet ja itse uoman pohja oli suhteellisen kova (hiesua, puuainesta). Jaksolla oli ainakin kolme syvempää kuoppaa ja kaksi lyhyttä pätkeä vanhaa luonnonuomaa, joiden mutkat oli oikaistu nykyistä uomaa kaivettaessa.

Kuva 26. Hetonjoen alaosaa jaksolla 1 (etualalla syvä ja leveähkö kuoppa).

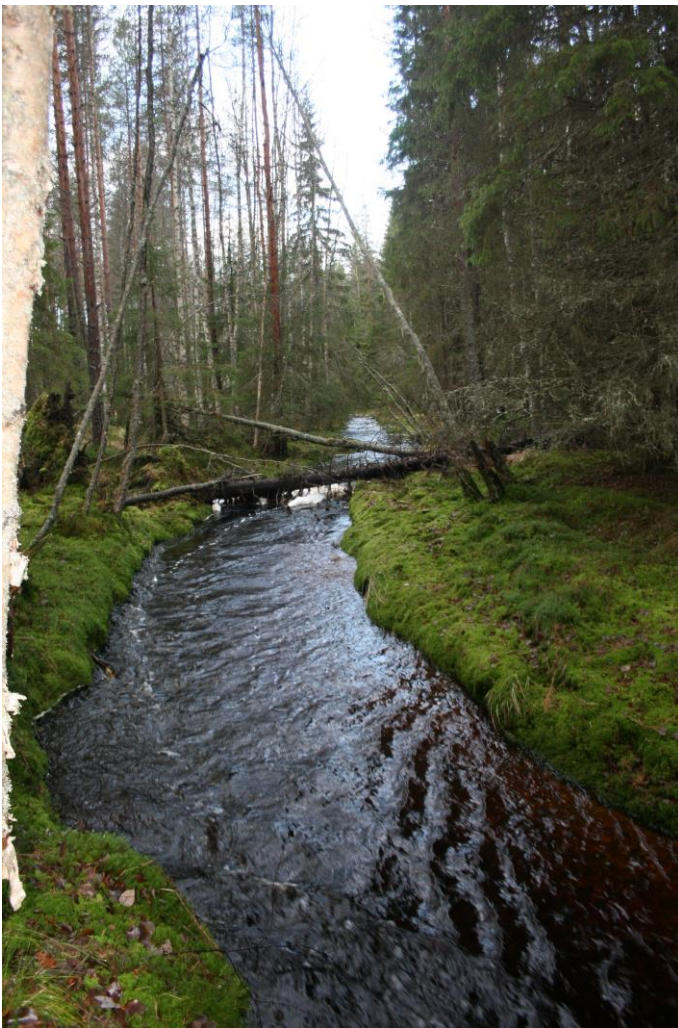
Jaksolla 2 (320 m) uoma kapeni, mataloitui (2-3 m x 0,5 m) ja virrannopeus kasvoi jakson loppua kohden (kuva 27). Uoma oli suoristetun näköinen ja sen pohja oli lähes koko matkaltaan hiekan, hiesun ja soran peitossa. Karkein ja raskain sora (hyvää kutusoraa) oli jakson yläosassa. Paikoitellen uomassa oli myös liekopuuta.

Kuva 27. Hetonjoen matalaa, nopeasti virtaavaa uomaa jakson 2 yläosassa. Jaksolle tyypillistä so-  
raikkoa häämöttää uoman oikeassa reunassa.

Pitkää soraikkoaluetta (jakso 2, kuva 27) turotetaan ja paikka paikoin pohjalle lisätään liekopuuta. Käytettävä puutavara otetaan paikan päältä maanomistajan luvalla. Toimenpiteet kohdennetaan alueille, joissa soran raekoko on sopivaa taimenen kudulle. Näin kuoriutuvat poikaset saavat turoista suojaa ja niiden selviytymismahdollisuudet huomattavasti paranevat (vrt. Syrjänen ym. 2017).

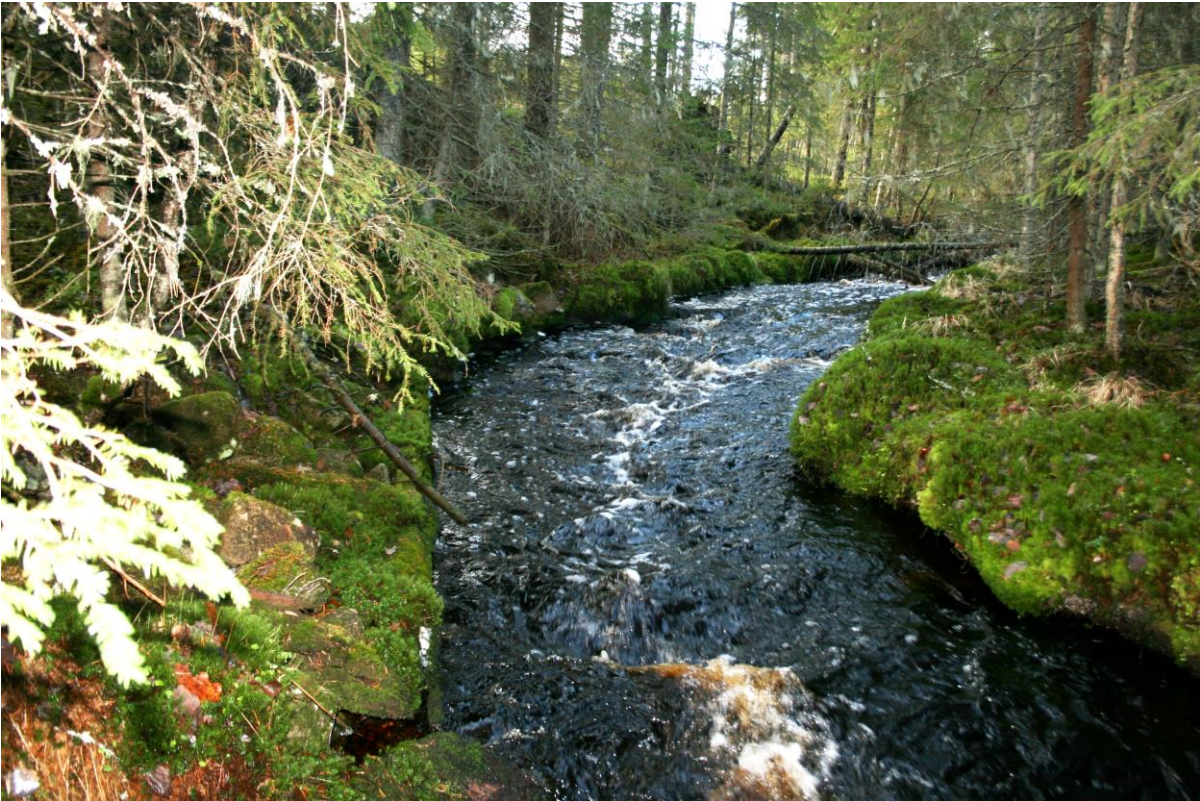
Kuva 28. Nivamaista osuutta Hetonjoella heti jakson 3 alussa. Edessä vasemmalla perkauskivikkoa ja puurakenteita, joilla oli vahvistettu virranpuoleista rantapenkerettä.

Nivaosuutta (jakso 3, kuva 28) kivetään lisää ja pohjalle lisätään muutamia liekopuita. Nivapaikan niskalle ja keskiosalle levitetään kutusoraa ja se tuetaan paikoilleen. Seuraavan kosken alaosa kivetään lisää, kiviainesta on kivisuisteessa (kuva 29). Kutusoraa lisätään kosken niskaosalle ja alaosaan lähelle vanhan luonnonuoman alapäätä.

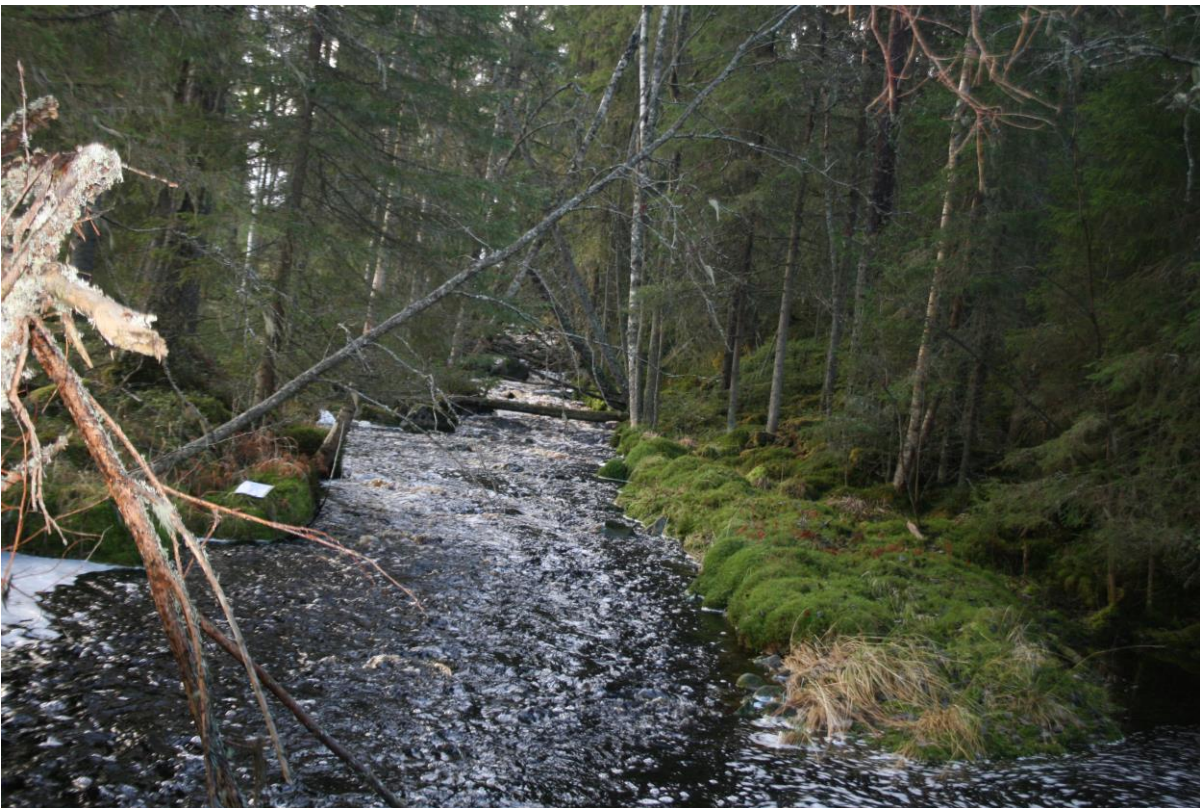
Kuva 29. Hetonjoen perattua jokiuomaa Kitulankosken alaosilla (jakso 3). Oikealla perkuukivistä tehty, sammaloitunut suiste, taustalla jyrkkä koski (kts. kansikuva). Vanha, kuivillaan oleva luonnonuoma oli kosken vasemmalla puolella. Poispuretun uittorännin jääniteitä oli kosken oikeanpuoleisella rannalla.

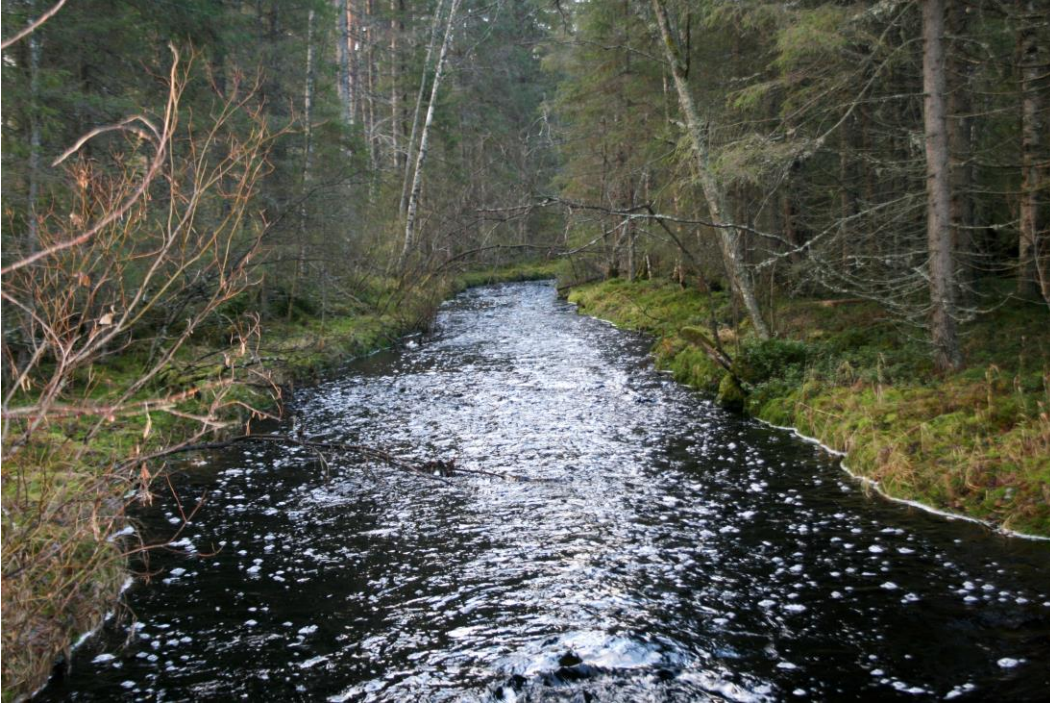
Kuva 30. Hetonjoen nivamaista, matalaa uomaa jakson 4 alussa. Veden virtaus aiheutti kohdalla harvoin kuultavaa ”lipisevää” ääntä.

Jakson 4 alussa olevaa matalaa, nivamaista uoma turotetaan (kuva 30). Ylemmällä koskijaksolla (kuva 31) isompia kiviä siirretään uoman reunalta keskemälle suojakiviksi, uomaan lisätään myös liekopuuta ja kutusoraa niskaosalle.
