# Elinympäristökunnostusten suunnittelu Saarijärven reitillä 2017

Vihanninjoki, Mustospuro, Pirttipuro ja Hetonjoki

Veijo Honkanen  
Saarijärven kaupunki  
2017

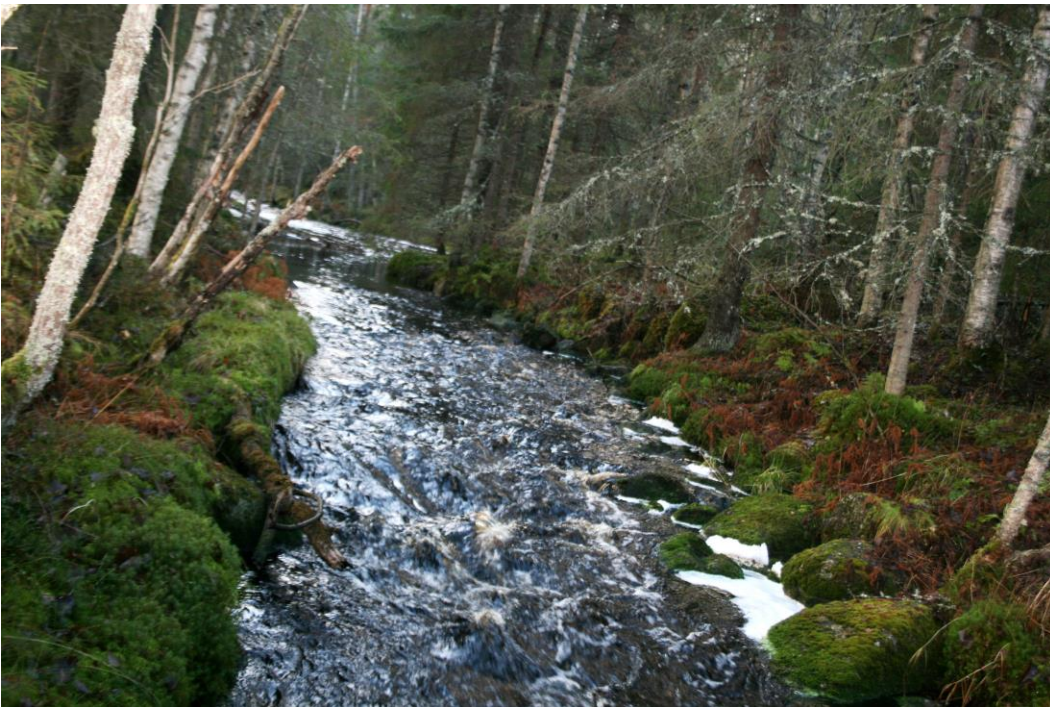
Kuva 31. Lyhyt koskijakso Hetonjoen jaksolla 4. Perkauskiviä uoman oikeassa reunassa, taustalla syvä lampare.

Jakson 4 alussa olevaa matalaa, nivamaista uoma turotetaan (kuva 30). Ylemmällä koskijaksolla (kuva 31) isompia kiviä siirretään uoman reunalta keskemälle suojakiviksi, uomaan lisätään myös liekopuuta ja kutusoraa niskaosalle.

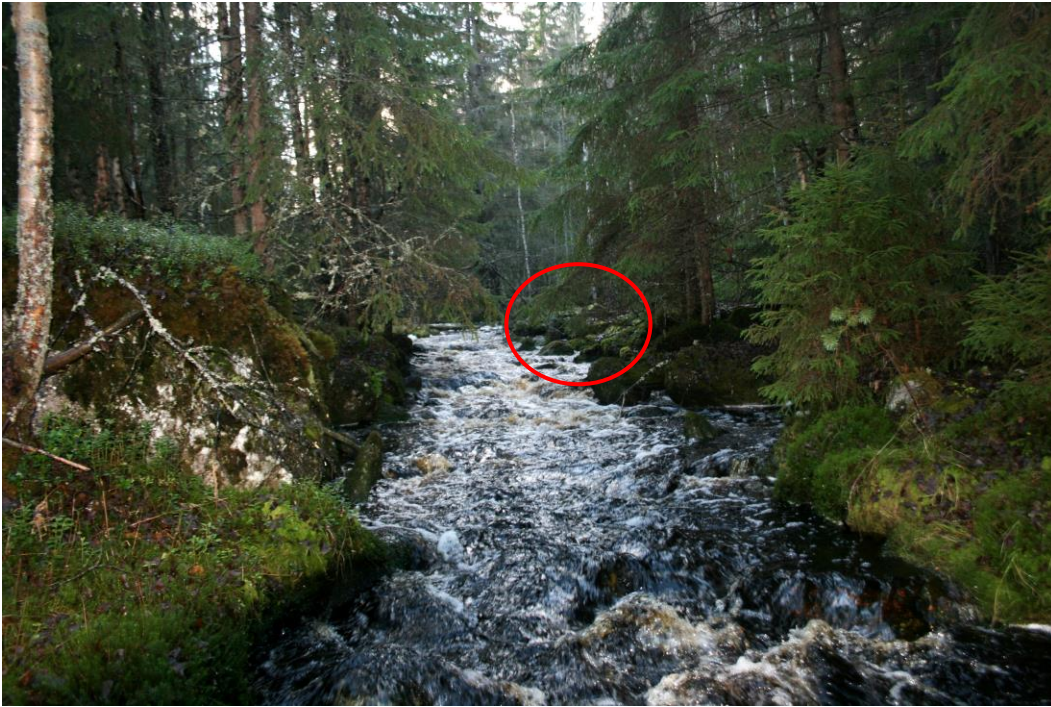
Kuva 32. Hetonkoskea jakson 6 yläosassa. Kosken niskalla oli runsaasti uomasta perattua kiveä (ympyrä).

Koskikohdan (jakso 6, kuva 32) niskakiviä ja kosken sivuilla olevia isompia kiviä levitetään pääuomaan suojakiviksi, osa lisättävän kutusoran tueksi. Lisäkiveämistä jatketaan tarpeen mukaan aina padolle saakka.

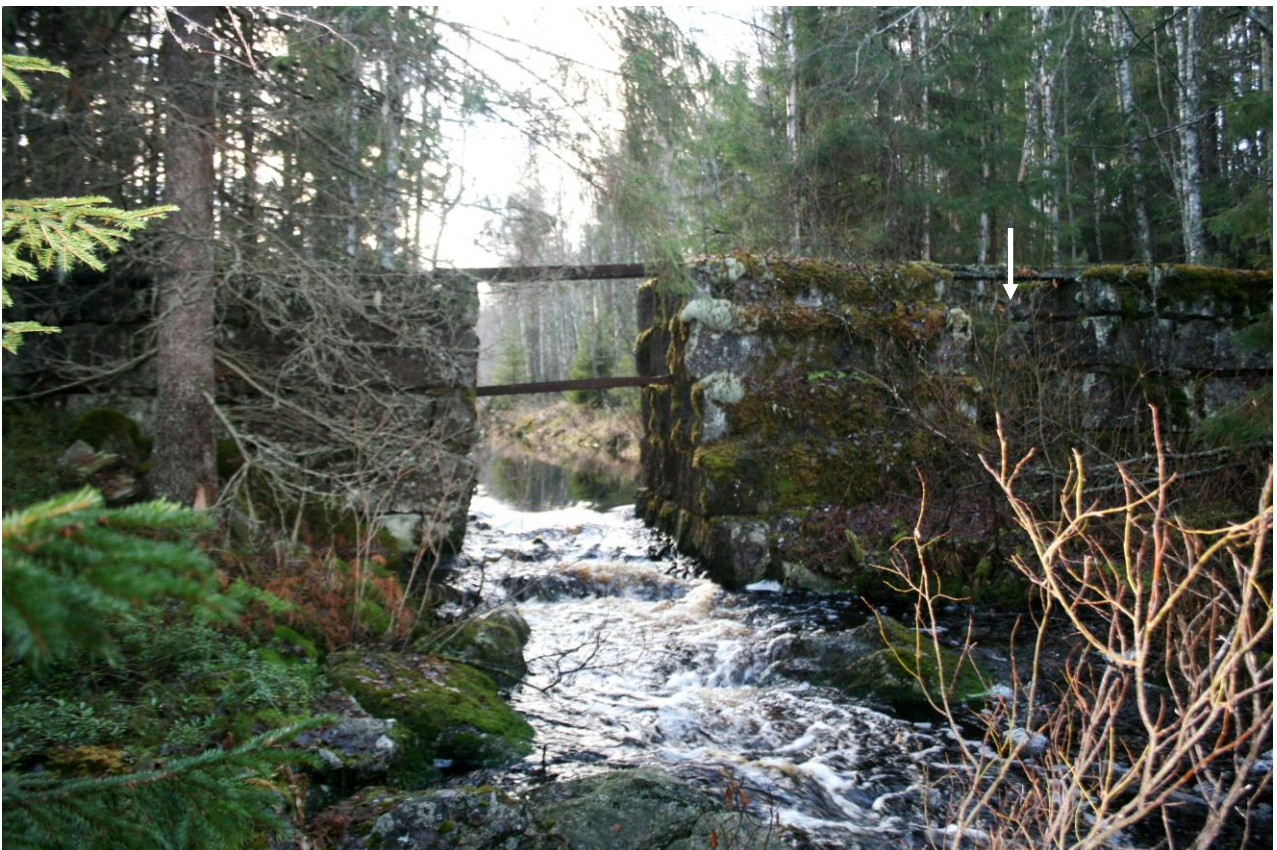
Kuva 33. Hetonjoen jyhkeä säännöstelypato jaksolla 6. Tulva-aukko oikealla (nuoli).

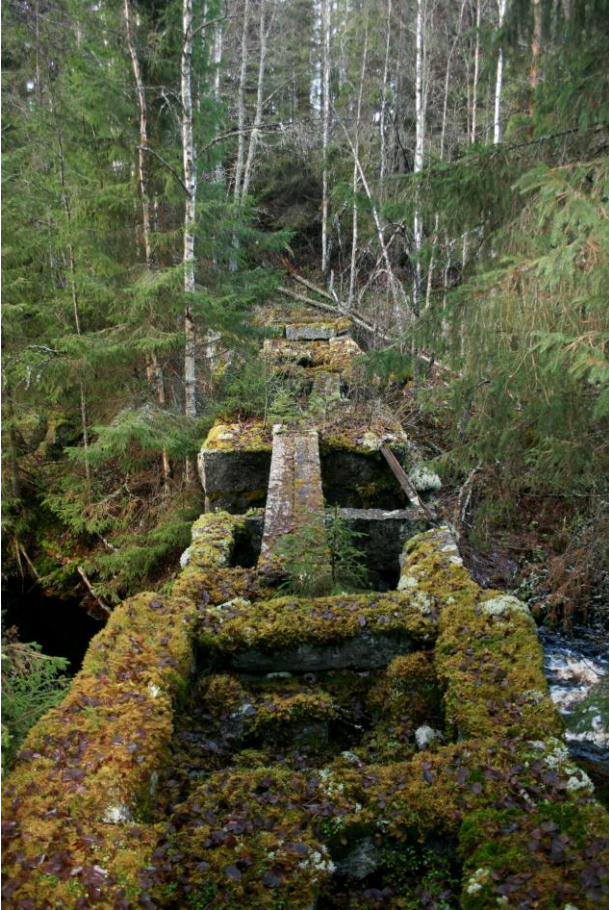
Kuva 34. Säännöstelypato päältä, virtaus vasemmalta oikealle.

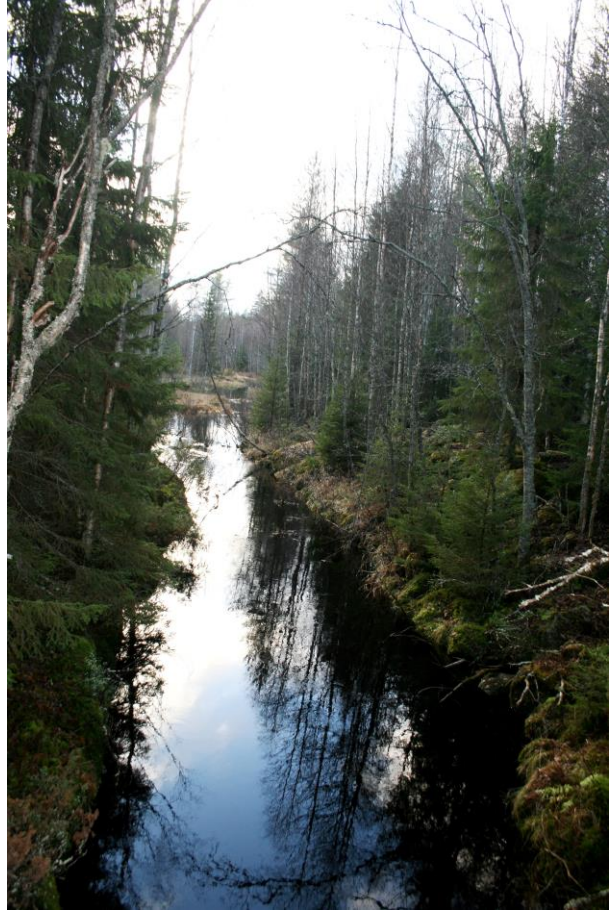
Jakso 6 (230 m) oli virtavesiosuutta, jonka keskivaiheilla oli pitkulainen lampare. Lampareen yläpuolella oli lyhyt, nätti koskijakso (40 m), jonka niskaosaa oli voimakkaasti perattu (kuva 32). Jakson lopussa oli jyhkeä, lohkokivillä vuorattu ja todennäköisesti uiton tarpeisiin rakennettu säännöstelypato, jossa pääaukon lisäksi oli myös pienempi tulva-aukko. Pato oli noin 25 metriä pitkä, kaksi metriä leveä ja pääaukon kohdalta noin kolme metriä korkea (kuva 33 ja 34). Padon yläpuolella uoma näytti ruopatulta, kiviaines oli uoman oikeanpuoleisella rannalla (kuva 35).

Kuva 35. Näkymä padolta Hetolle päin, perkuumassoja oikeanpuoleisella rannalla.

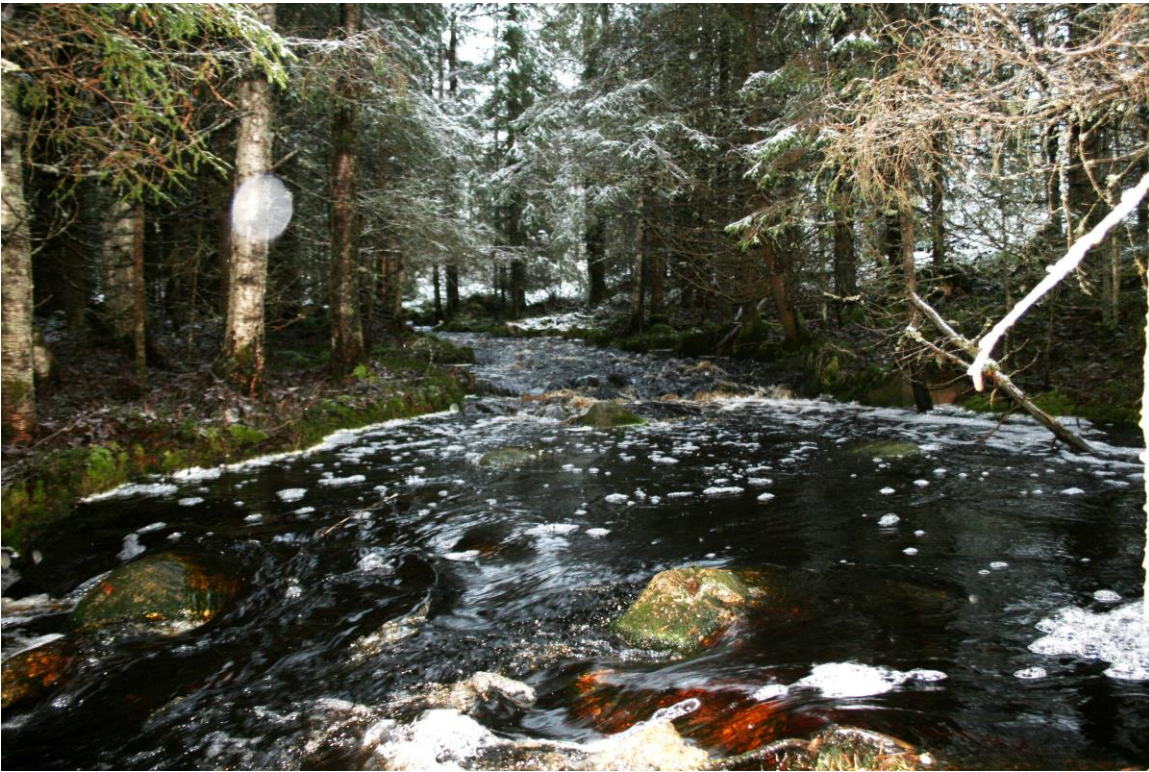
Kotajoessa Hettoa lähimmällä tarkastelujaksolla (1,8 km) oli yhteensä lähes puoli kilometriä luonnotilaiselta näyttävää koski- ja virtapaikkaa (kuva 36 ja 37). Kosket olivat kivisiä, pohjat pääosin

Kuva 37. Kotajoen luonnontilaiselta vaikuttavaa koskijaksoa.

Kotajoen alaosa (kuva 37) tarjoaa kaloille mukavan näköistä virta- ja koskialuetta yhteensä lähes 500 metriä. Heikko vedenlaatu (happamuus, rauta, humus) ja/tai sen riittävyys voi heikentää kalojen elinolosuhteita alueella, samoin kutukalojen- ja soraikkojen vähäisyys. Koskijakson kalaston nykytila tulisi selvittää sähkökoekalastusten avulla. Heton- ja Kotajoen kautta kaloilla on mahdollisuus

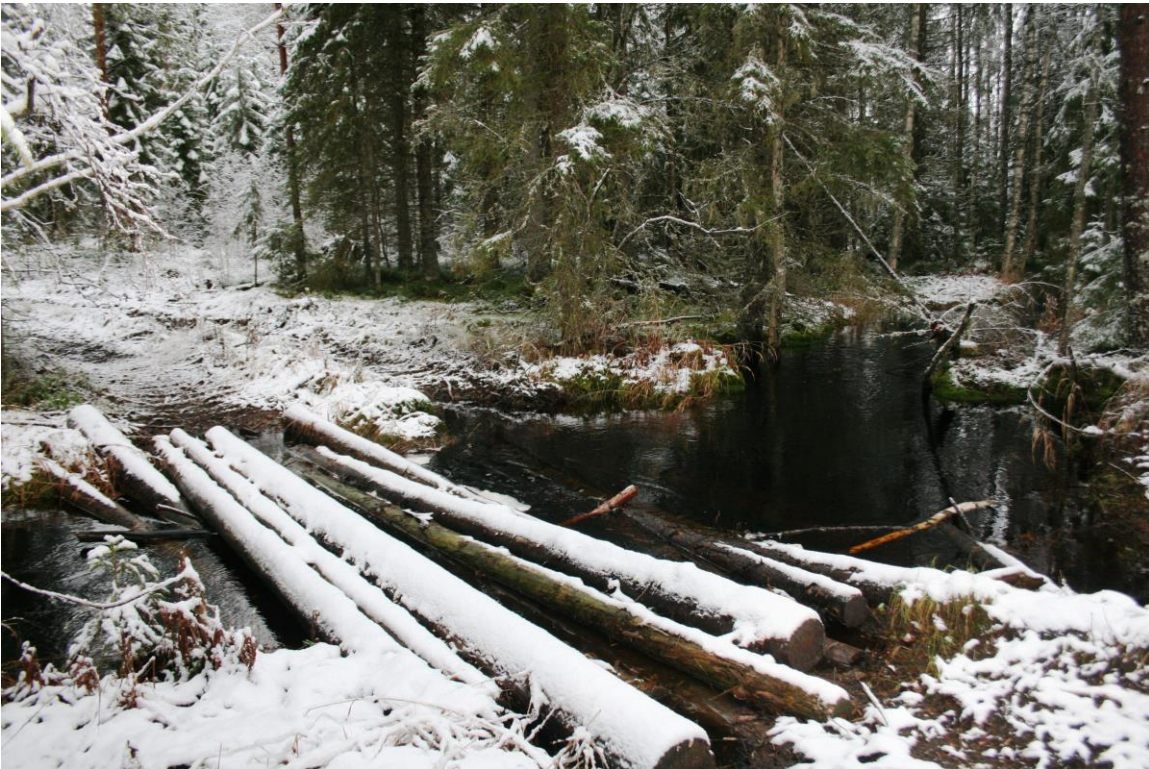
Kotamäen kohdalla jokeen oli ladottu puita metsäkoneen ylikulkua varten. Osittain syvään uponneet puut vaikeuttavat kalojen liikkumista kohdalla (kuva 38). Mahluntien molemmin puolin Kotajoki oli voimakkaasti perattu (kuva 39). Tieltä noin 250 metriä ylävirtaan traktoriuran kohdalla oli lyhyt (30 m) ja runsaskivinen koski (kuva 40). Mahdollisesti paikalla on joskus ollut mylly tai muu vesi-voimaa hyödyntävä rakennelma. Syvin ja levein uoma johti Pieni-Mustille. Kotajärvestä tuleva purouma oli luonnontilaisen oloinen, kapea (< 1 m) ja heikkovirtaamainen (vrt. kuva 15).

Kuva 38. Metsäkoneen ylikulku paikka voi olla nousu- ja vaelluseste kaloille.

vaeltaa aina Kotajärveen tai Pieni-Mustiin saakka. Esteettömän kulun varmistamiseksi metsäkoneen ylikulkupaikalla jokeen ladotut puunrungot (kuva 38) tulisi nostaa uomasta pois ylikulun loputtua.

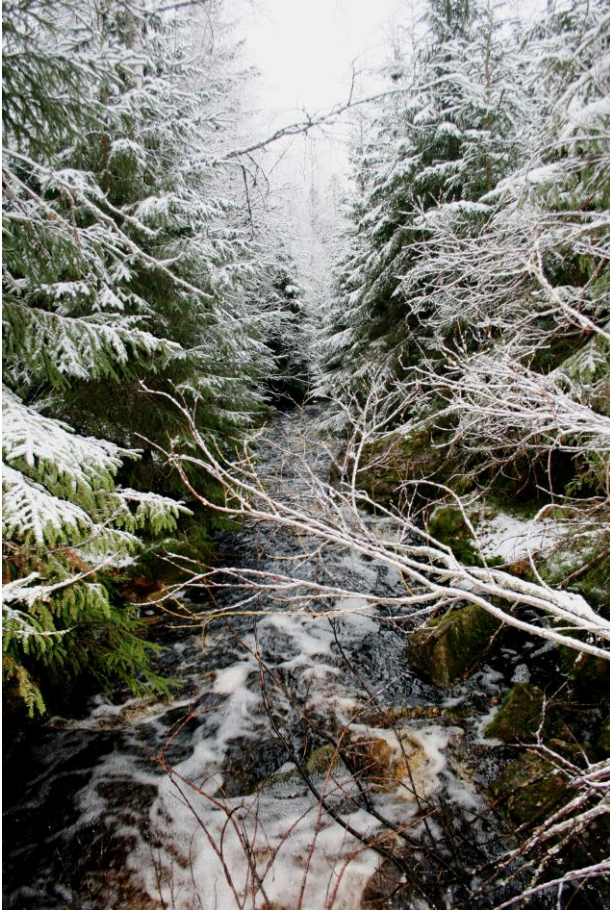
Kuva 39. Kotajoen suoraksi perattua koskijaksoa Mahluntien alapuolella.

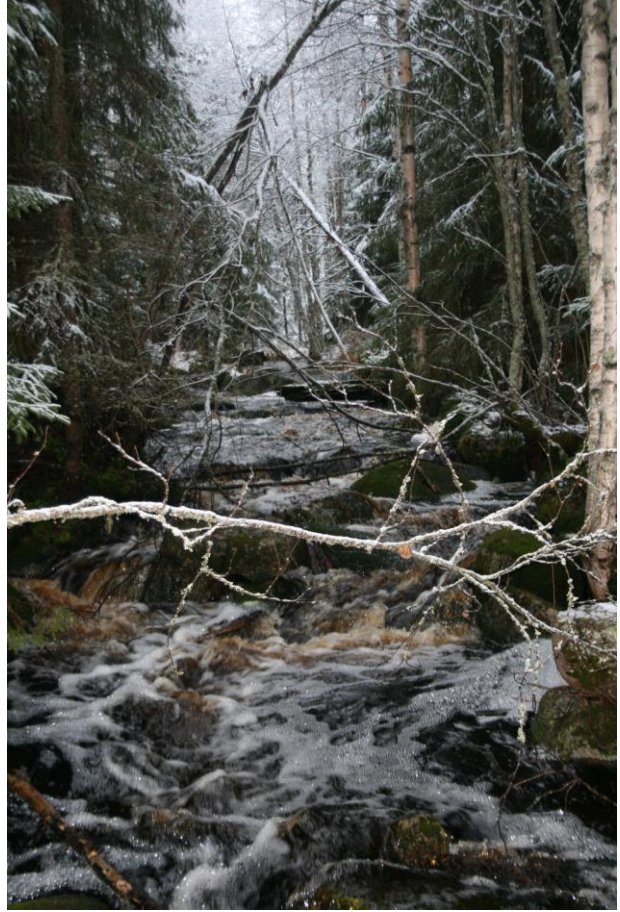
Kuva 40. Lyhyt ja kivinen koskijakso Kotajolla (Mahluntien yläpuoli).
