Isojoen Lohiluoman kala- ja luonnon- taloudellinen kunnostussuunnitelma II

4/2020

luonnonsuojeluliitto
POHJANMAAN PIIRI RY

Isojoki-Lapväärtinjoki: Lohiluoma, Isojoki

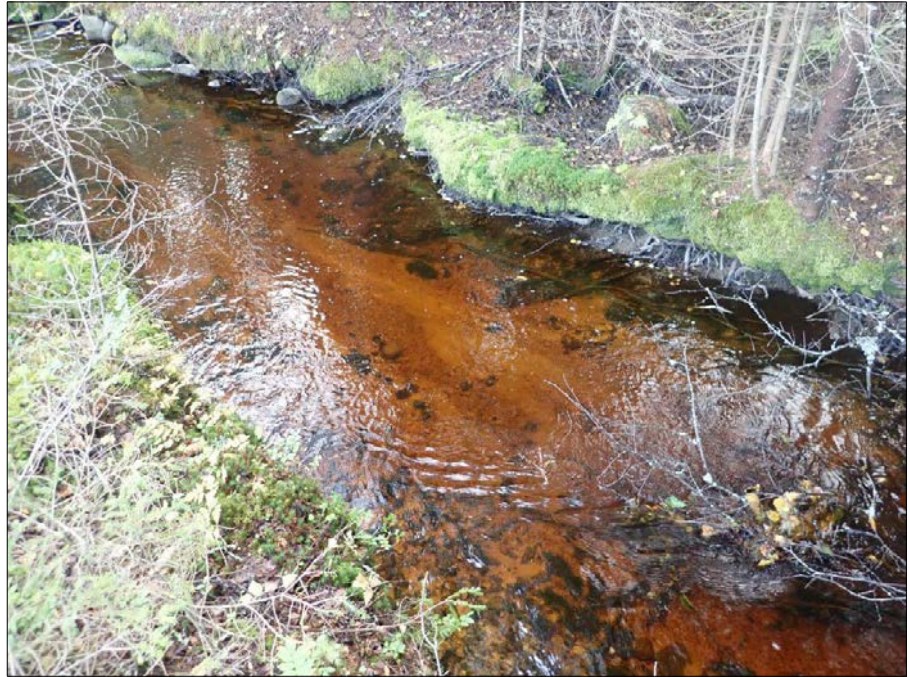
Kuva 1. Yläosalla uoman pohja on lähinnä hiekkaa ja karkeaa hiekkaa. Irrallisia, osin sammaleisia kiviä on pohjalla. Puumateriaalia on niukasti. Uoma on yläosaltaan selvästi oikaisuperattu. Puusuisteiden avulla pohjaan saataisiin monipuolisuutta ja uusia kasvualustoja vesisammaleille, joka lisäisi myös kalojen ravintoa vesihyönteisten lisääntymisen kautta.

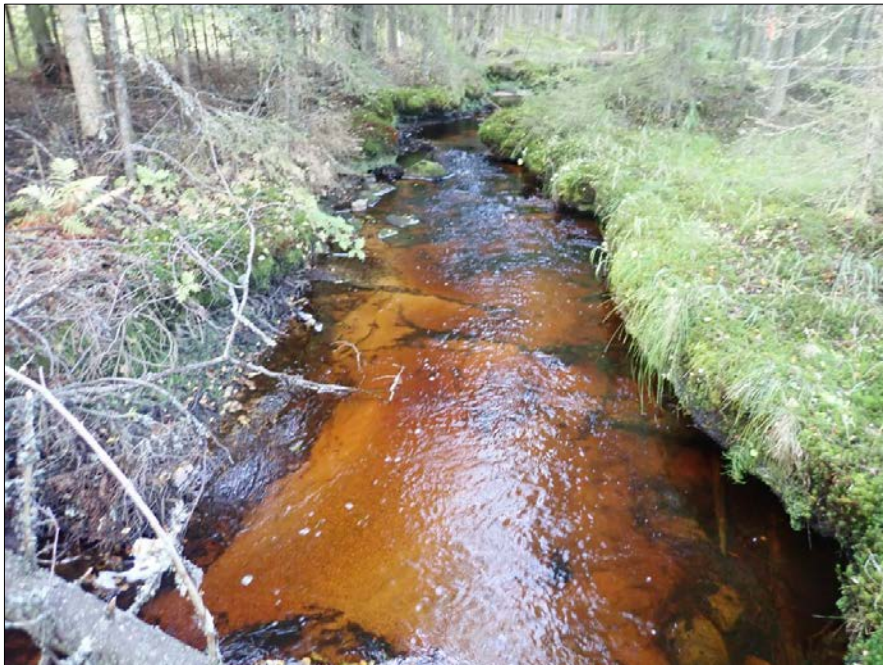
Kuva 2. Oikoperattu uoma on monin paikoin melko monotoninen. Reunalla on suojaisa syöpynyt reuna "leuhu", joka toimii suojana myös kalastolle.

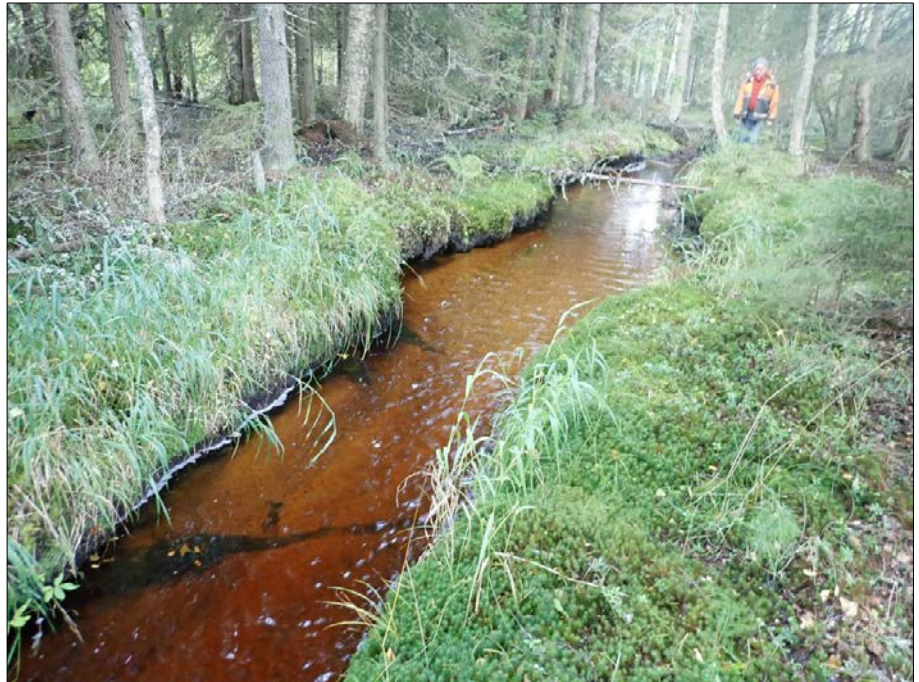
Kuva 3. Uoma kulkee monin paikoin varsin matalassa uomassa. Suorat ja hiekkapohjaiset osuudet ovat monipuolistettavissa puusuisteilla ja kookkailla kivillä, joilla virtausta saadaan ohjattua ja pohjaa monipuolistettua.

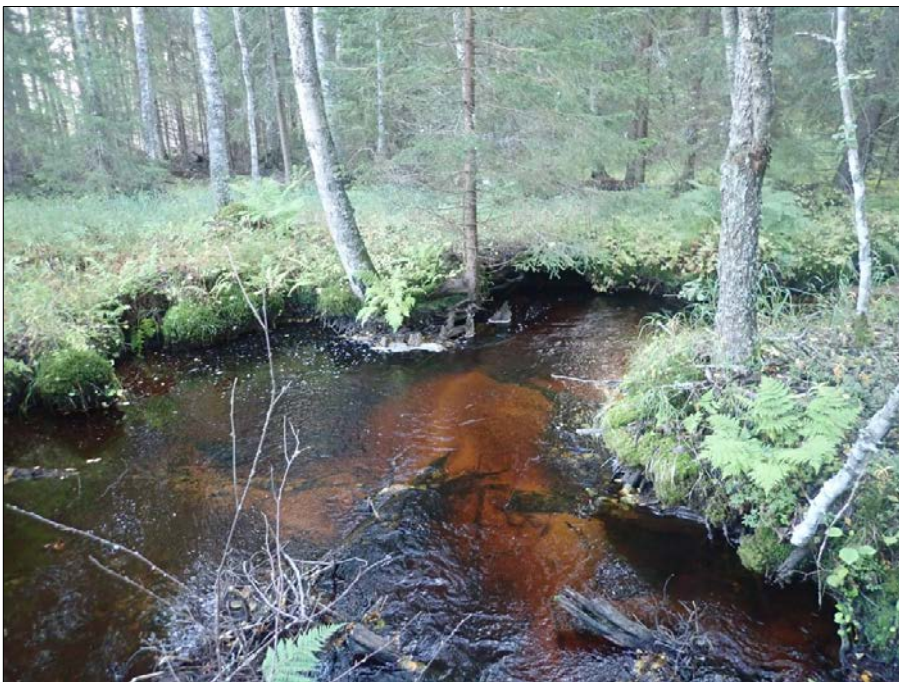
Kuva 4. Uomassa on monin paikoin luonnontilaisempiakin kohtia. Kuvassa jyrkkä ja monipuolinen mutkapaikka, jossa on luontaisesti puuta ja liekoa, sekä syväaluetta mutkan ulkosyrjässä.

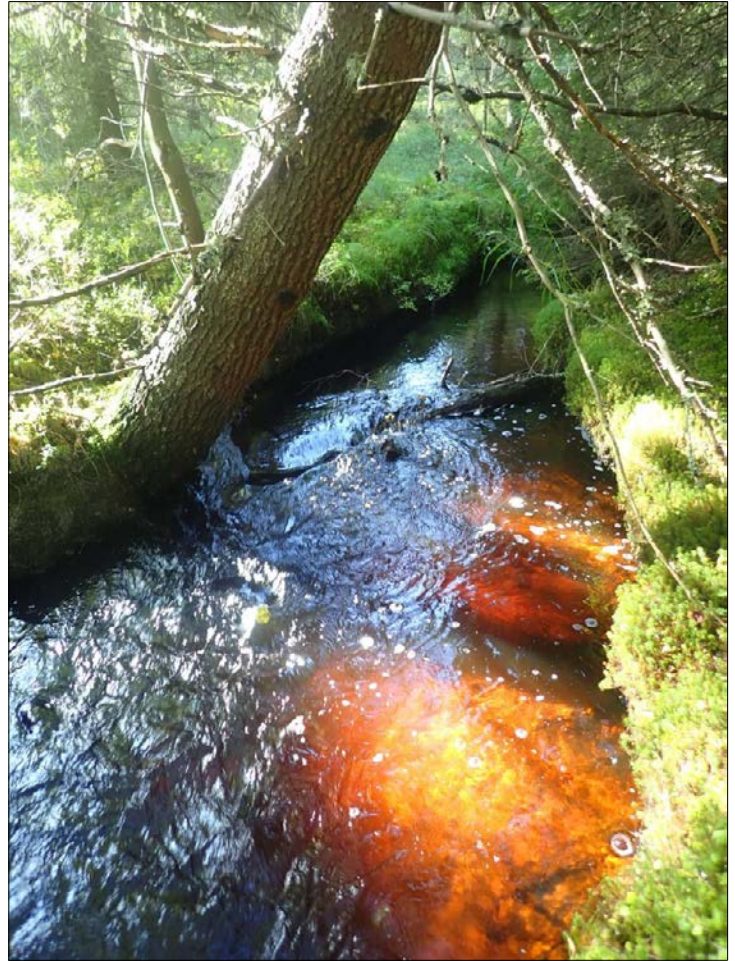
Kuva 5. Suojaavaa rantapuustoa alueen keskiosalla on paikoin runsaasti ja uoma on hitaasti luonnontilaistumassa.

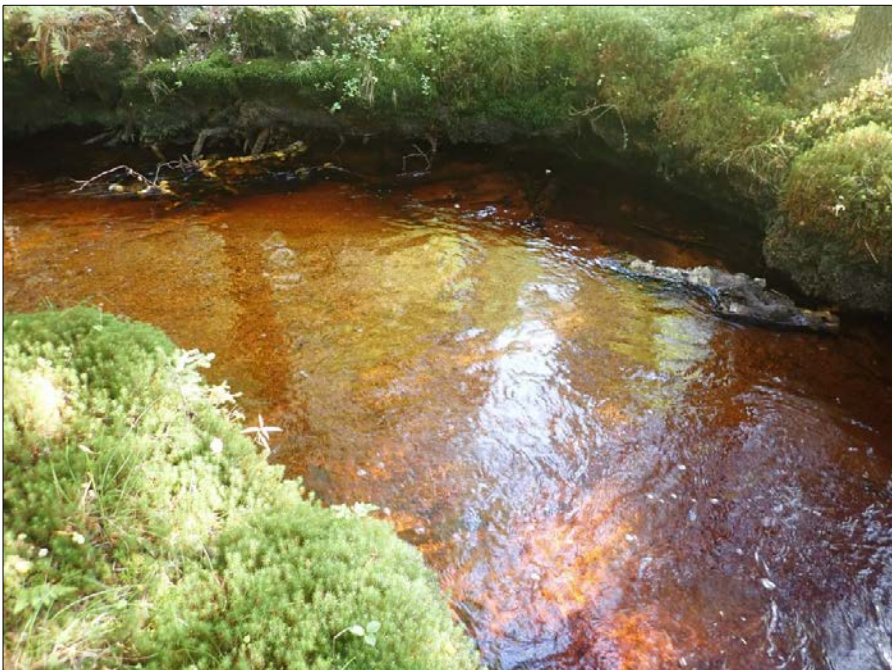
Kuva 6. Toisinaan mutkapaikkoihin on kerääntynyt runsaastikin hiekkaa, eikä mutkan ulkosyrjässä olekaan luontaisesti muodostunutta syvännepaikkaa.

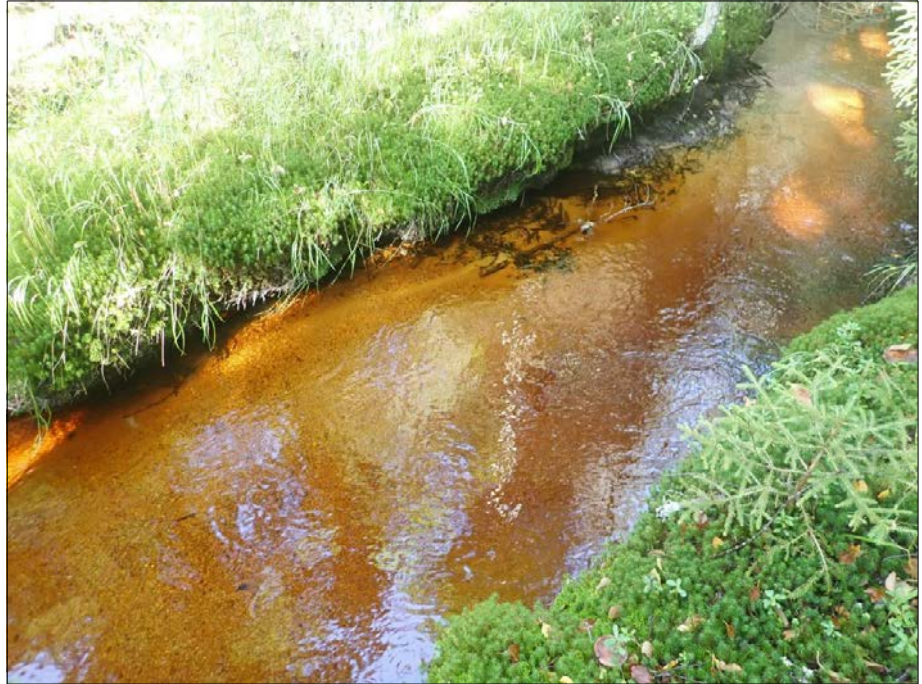
Kuva 7. Lohiluoma on aikanaan kaivettu syvemmäksi, mutta juoksettuva hiekka on mataloittanut sitä kauttaaltaan.

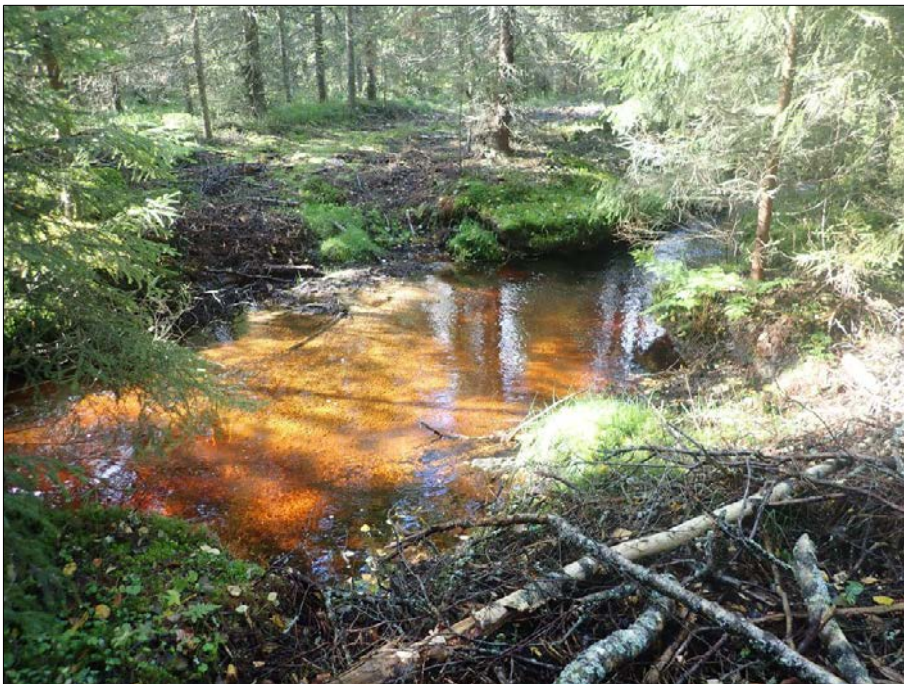
Kuva 8. Lohiluoman yli kulkee ajoura, jota voinee käyttää myös kunnostustyössä hyödyksi. Yliityspaikalla tulee varoa, ettei uoman reunoissa ala muodostua eroosiota.

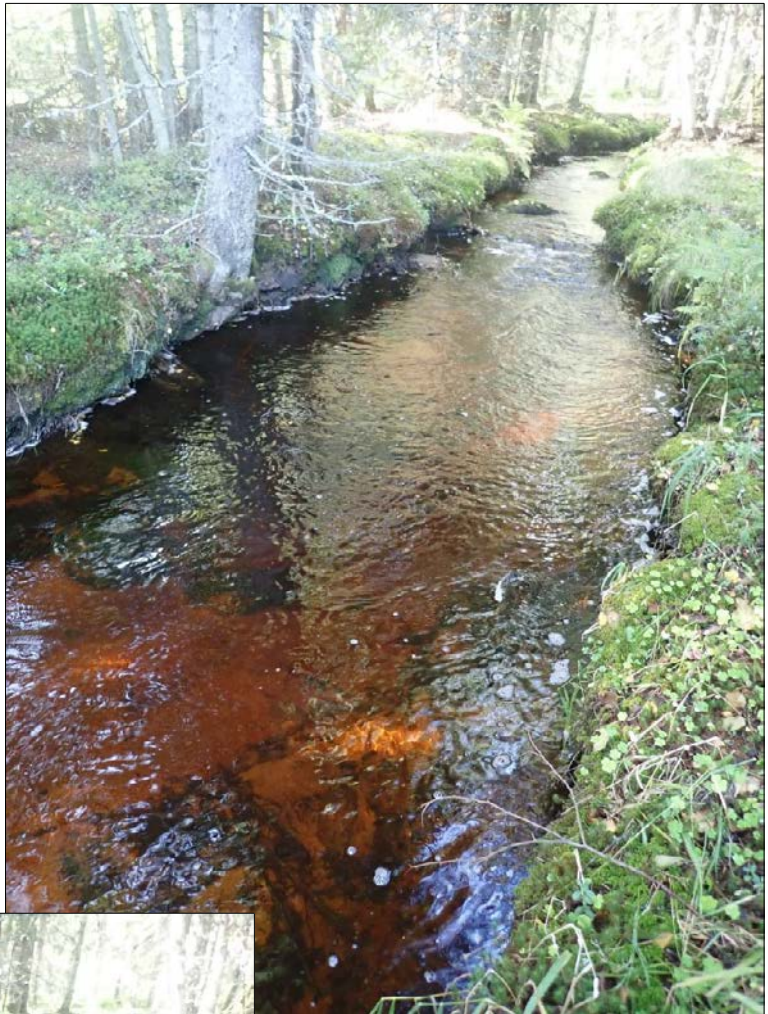
Kuva 9. Suunnittelualueella on monia kuvan kaltaisia kivisiä virtapaikkoja, joiden monipuolistaminen on tarpeen. Kivi- ja sorapaikkojen puhdistaminen hiekasta tapahtuisi virtaa ohjaavilla kivi- ja puurakenteilla. Lisäksi luonnonsoraa kuohkeutettaisiin tai tarvittaessa virtapaikkoihin muodostettaisiin tuotavalla soralla uusia kutupaikkoja taimenille.

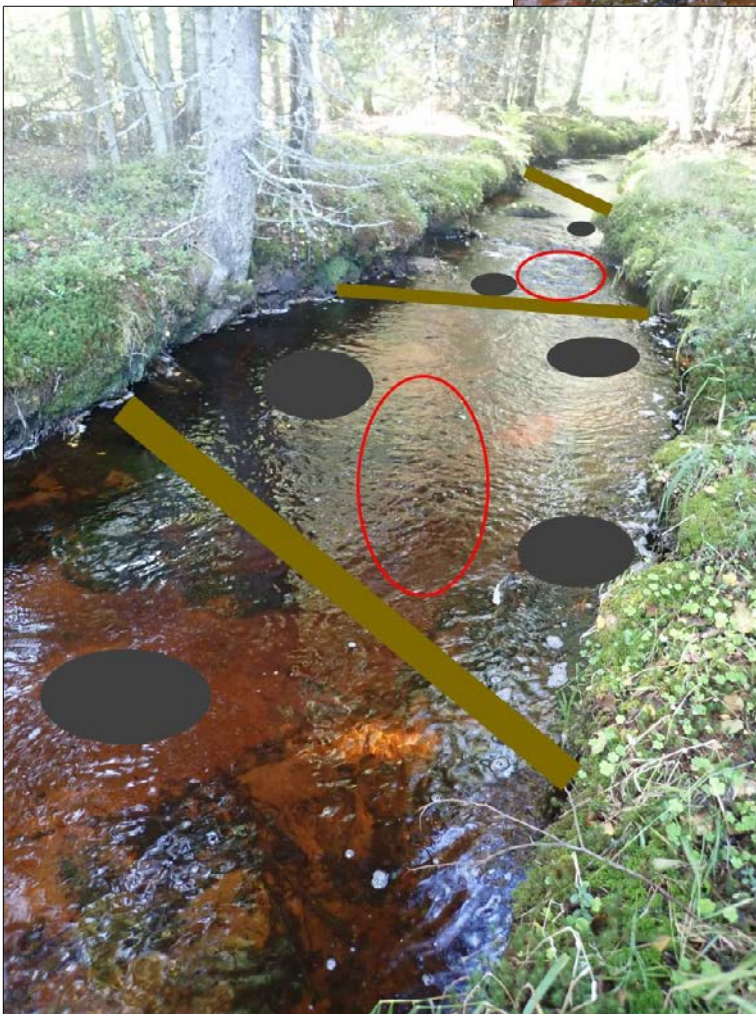
Kuva 10. Kuvaan 9 lisätyt kunnostustoimet havainnollistettuna kuvassa. Puusuisteilla ja kivillä ohjataan virtaa halutusti. Ylempi punainen alue kuvaa kutusoraikon paikkaa, alempaan muodostettaisiin syvännekuoppa.

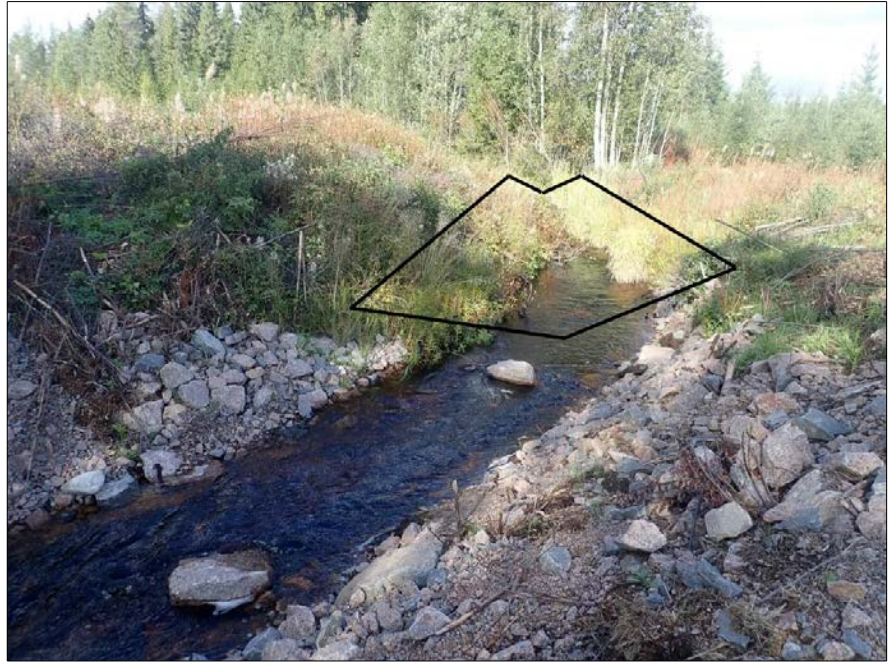
Kuva 11. Suunnittelualueen alaosalla, sähkölinjalla on uoman reunat kivetty metsätien remontin yhteydessä. Kiveyksen yläpuolelle avoimelle alueelle olisi suositeltavaa laskeutusallas kiintoaineen kulun hidastamiseksi.

Alaosan laskeutusaltan rakentaminen olisi tärkeä tehtävä, jolla pidetään irtoavaa ja veden mukana kulkevaa kiintoainesta. Laskeutusaltan koko tulisi olla minimissään noin 5 x 15 m, syvyyttä noin 1m. Alapuolisen virran reuna tulisi olla padottu tai kovaa maata. Kivetyn alueen reuna on sopiva altaan kynnykseksi pienellä lisäkivityksellä.

Alaosan laskeutusaltaan kaivuu tulee suorittaa osana kunnostusta. Kaivettavaa hiekka- ja kiviainesmaata tulee kaivuussa noin 100 m³. Se levitetään sähkölinjan alle maapohjaan tai tarvittaessa käytetään lähialueelle esim. metsätien tai ajouran täyttäväksi pohjamaaksi.
