Hydrologia-LIFE-hankkeen lintuvesikunnostusten seurantaraportti

Hankkeen LIFE16 NAT/FI/000583 toimenpiteen ”D5 Monitoring the success of bird lake restoration” loppuraportti

31.12.2023

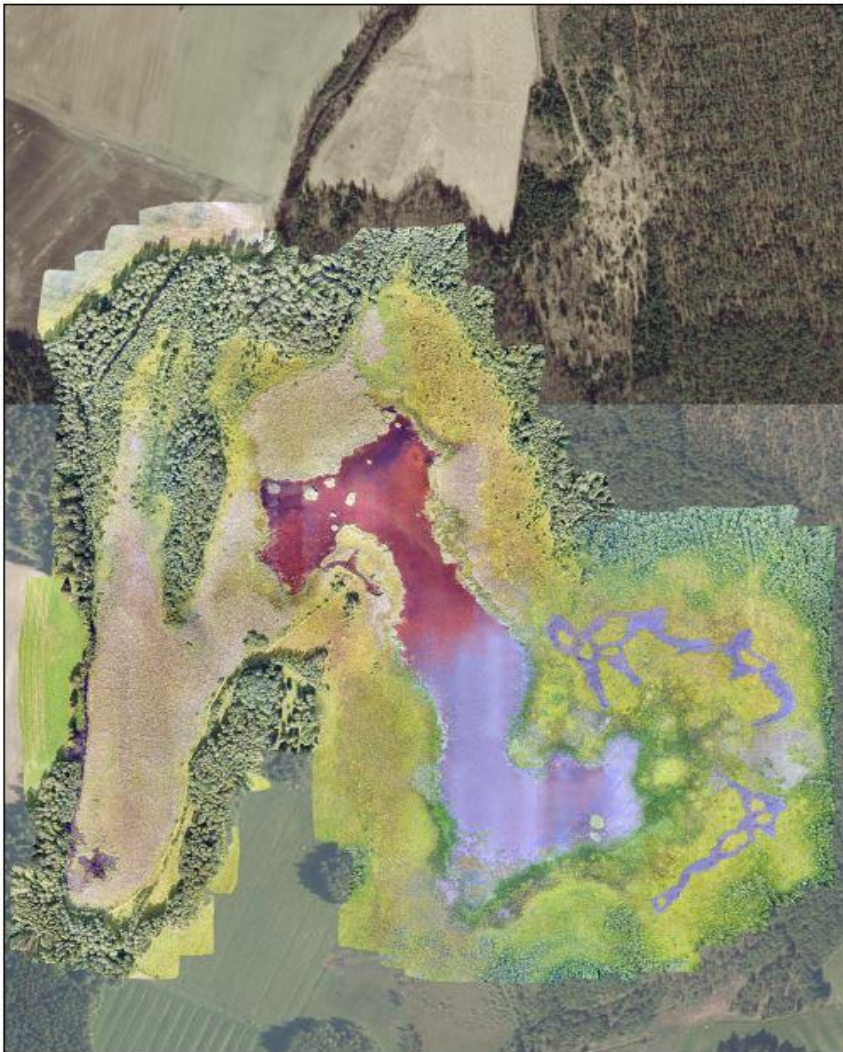
Keskisenlammen ilmakuvasta 2020 on nähtävissä, että rautabakteerit ovat värjänneet veden lammen pohjoisosissa.

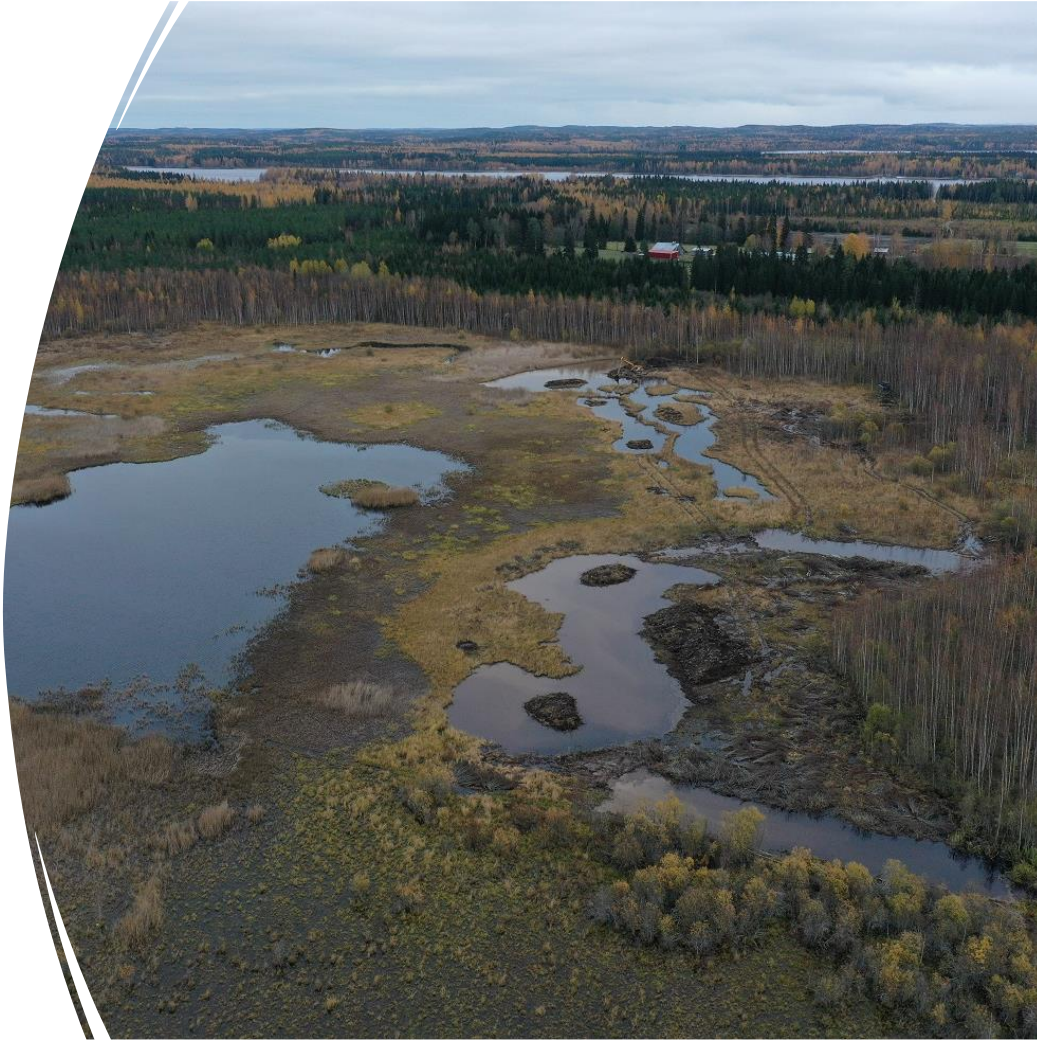
Keskisenlammen etelärannan ruoppaustyöt käynnissä.

Rakennettujen pesimäsaarekkeiden tilaa seurataan ja mikäli ne alkavat kasvaa pienpuustoa, suoritetaan ylläpitoraivausta.

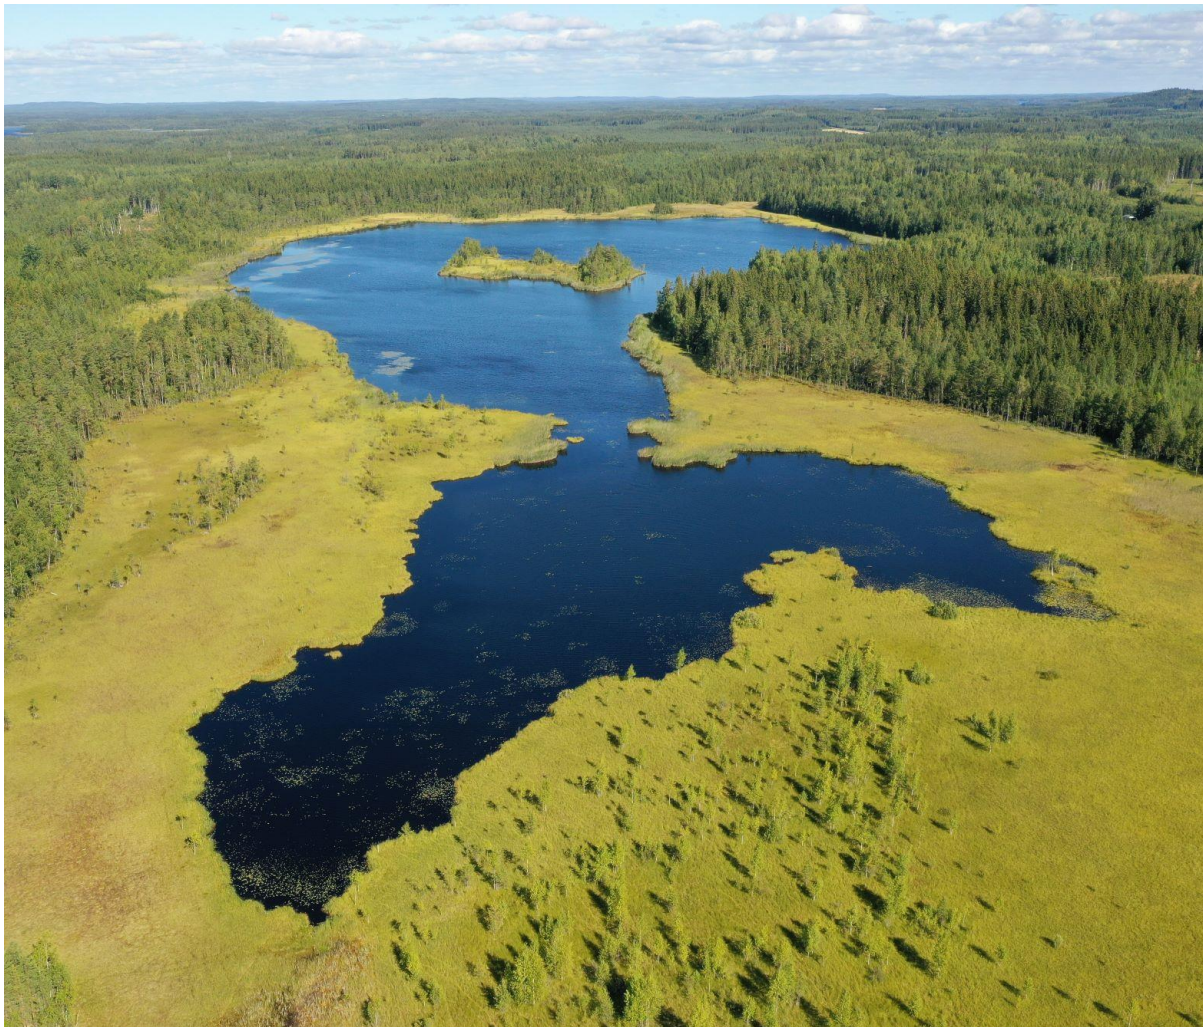
Riionlammessa avovettä on verraten paljon, mutta rantasilla kasvaa jo pienpuustoa.

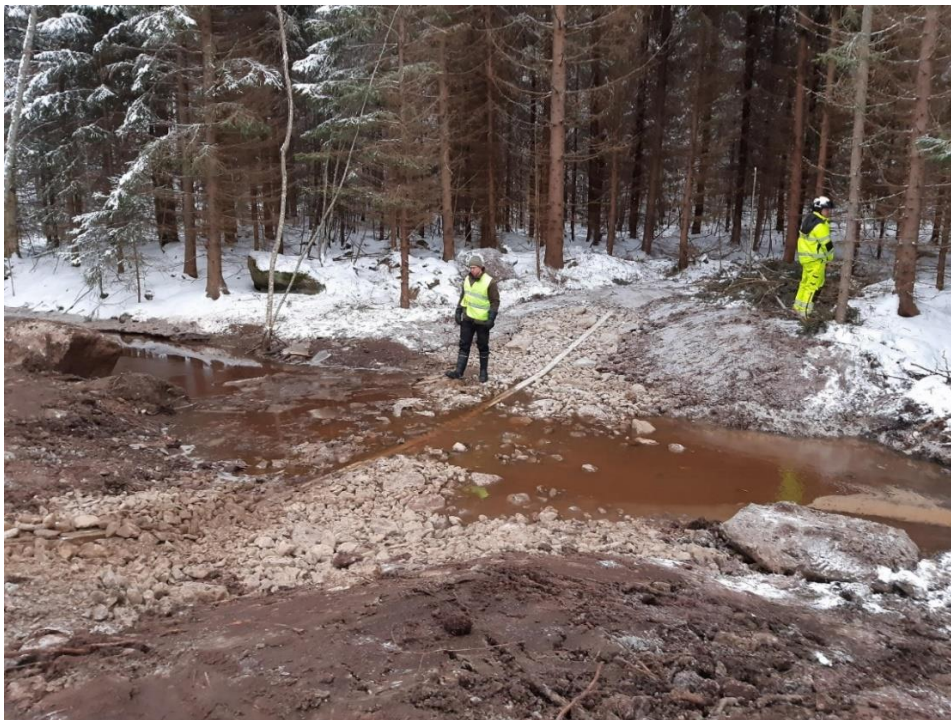
Riionlammen pohjapato valmistuspäivänään 5.12.2023.

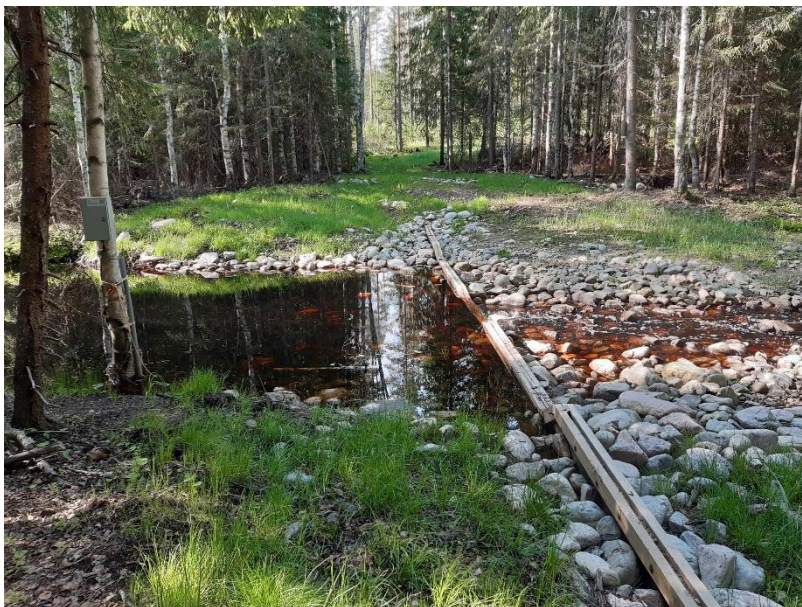
Kuolemaisien pohjapato runsas vuosi rakentamisen jälkeen.

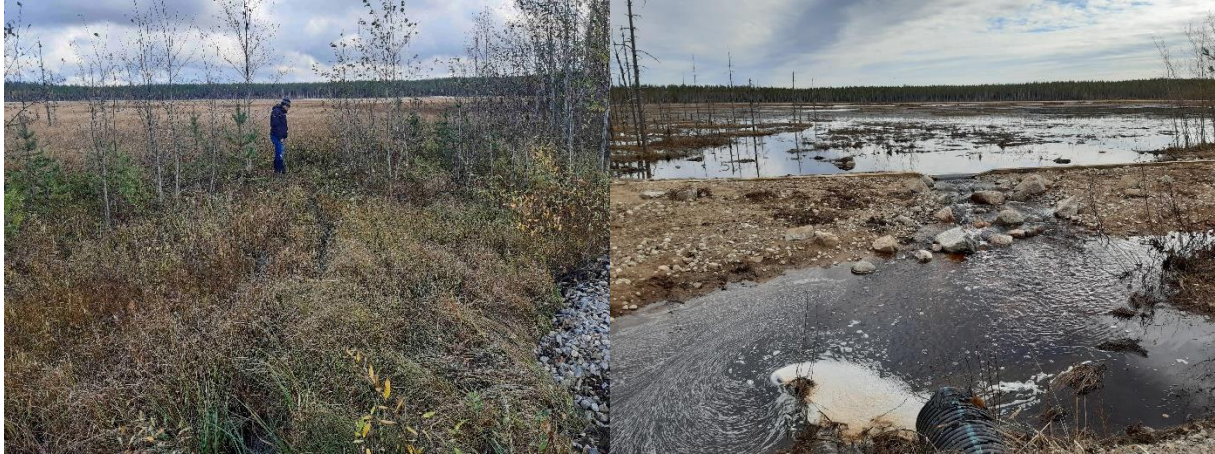
Kunnostushankkeen tavoitteena on ollut lisätä järven vesitilavuutta korottamalla laskupuron yläpään 2000-luvun alussa rakennettua pohjapatoa. Toimenpiteellä on nostettu sekä keskivedenkorkeutta että alivedenkorkeutta 30 cm. Lisäksi avovesialaa on lisätty poistamalla nopean umpeenkasvukehityksen myötä alueelle levinnyttä kasvillisuutta koneellisesti. Avovesialaa on lisätty kelluvalla kaivinkoneella noin 0,8 hehtaaria. Osa massoista on sijoitettu linnuston pesimäsaarekkeiksi ja valtaosa massoista on kuljetettu suunnitelman mukaisesti alueelta pois. Toimenpiteiden odotetaan parantavan sekä vesiluontotyypin luonnontilaa että Natura-kohteen suoluontotyyppien vesitaloutta. Länsi- ja Sisä-Suomen aluehallintovirasto myönsi hankkeelle luvan 10.6.2022 (105/2022). Hankkeen toteuttaminen ajoittui sekä padon korottamisen että ruoppaustoimenpiteiden osalta marraskuun lopulle ja joulukuun alkuun 2022. Ruoppaustyön osalta aikainen talvi keskeytti työt ennen aikaisesti, ja ruoppaustyötä täydennettiin suunnitelman mukaisesti Helmi-rahoituksella syksyllä 2023.

Valkeisenjärven pohjapato ennen korotusta ja korotuksen jälkeen.

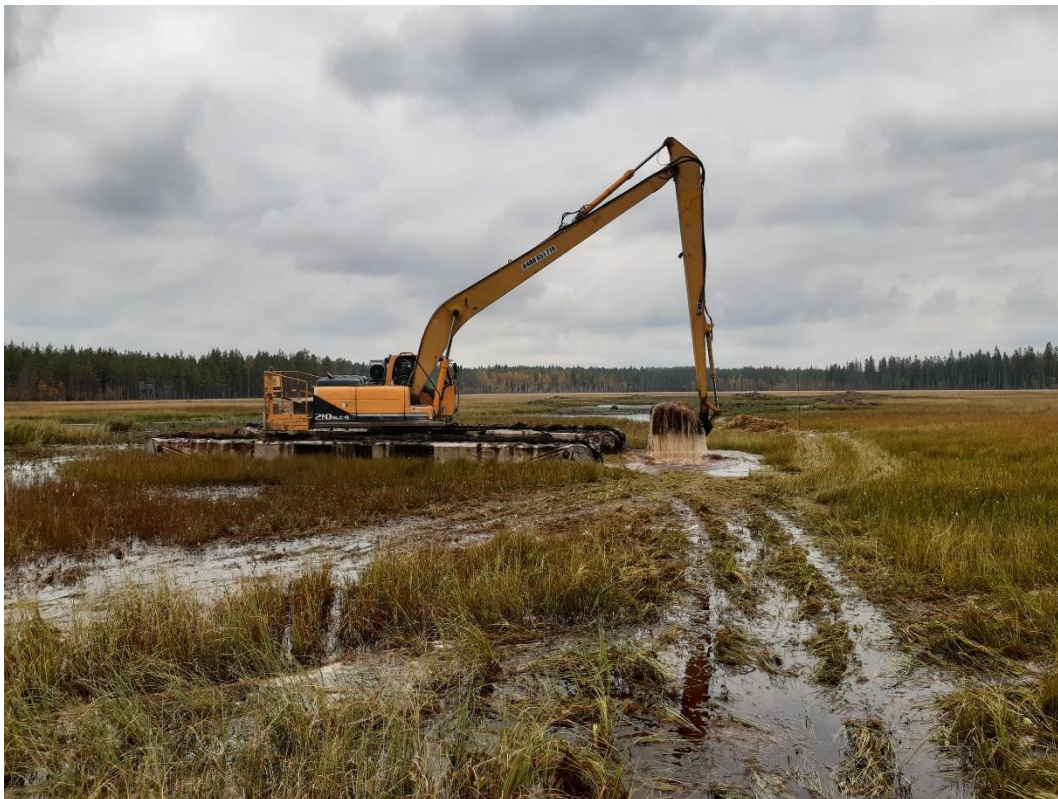
Valkeisenjärveä ruopattiin kelluvalla kaivinkoneella.

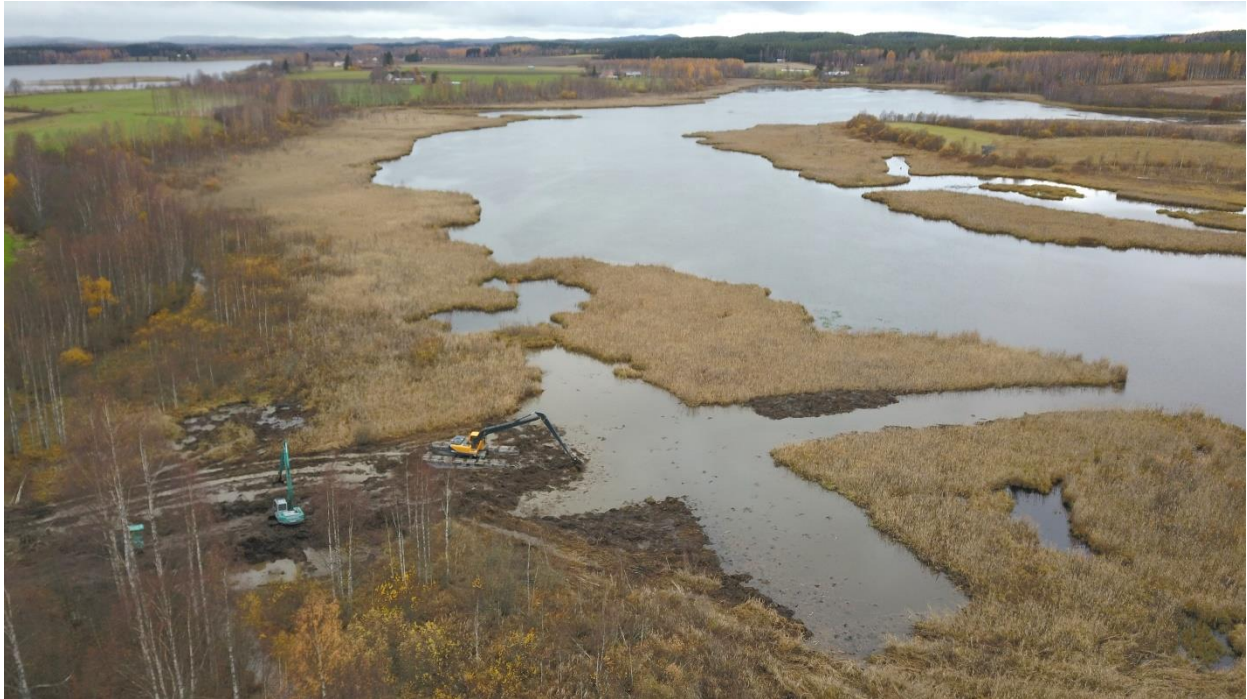
Syksyllä 2018 ja 2019 järven kaakkoisosaan kaivettiin avovesialueita ja kaivumassa läjitettiin saarekkeiksi. Työt toteutettiin kelluvalla pitkäpuomisella kalustolla. Toimenpide synnytti avoveden ja saarien mosaikkia yhteensä 5,8 hehtaarin toimenpidealueelle. Saarekkeiden muodostamisen etuna oli, että kaivumassoja ei tarvinnut kuljettaa pois vesialueelta, joten toimenpiteiden kustannukset olivat varsin kohtuulliset. Myös aiemmin talvella 2015 kaivetulla alueella ulommaista vyöhykettä kaivettiin ja lisäksi kaivettiin uoma, jonka avulla ohjattiin yläpuolisesta tulouomasta tulevia vesiä ohjautumaan aiempaa laajemmalle alueelle.

Kaivutöitä Keskimmäisellä pitkäpuomisella telaponttoonikaivinkoneella lokakuussa 2018.

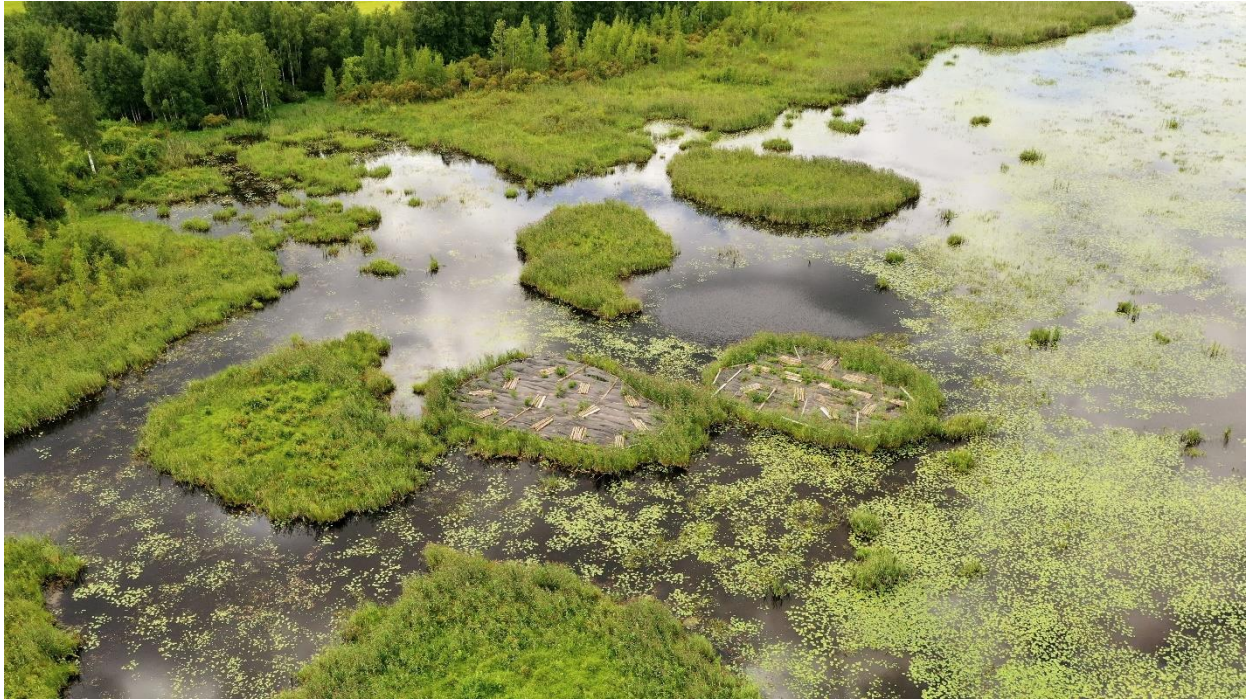
Kaivamalla kasatut pesimäsaarekkeet lähtökohtaisesti kasvittuvat varsin nopeasti ja niiden merkitys pesimäympäristönä heikkenee ajan kuluessa ilman hoitotoimia. Talvelle 2023 Keskimmäisellä tehtiin koeluonteinen kahden pesimäsaarekkeen peittokokeilu biohajoavalla peitteellä ja puuaineksella. Toteutus oli osa Helmi-elinympäristöohjelmaa. Ainakaan vielä kesällä 2023 peitetyillä saarekkeilla ei havaittu merkkejä lintujen pesinnöistä, joten jää jatkoseurannan varaan selvittää, onko kokeilulla toivottuja vaikutuksia ja kuinka nopeasti peitetyt saarekkeet kasvittuvat uudelleen. Saarekkeet tulevat joka tapauksessa vaatimaan hoitoluonteista jatkuvaa kunnossapitoa raivaamalla, mikäli peittomenetelmä ei pidemmälläkään aikavälillä näytä olevan toimiva ratkaisu.

Kevättalvella 2023 kokeiluluonteisesti biohajoavalla peitteellä ja puumateriaalilla peitetyt saarekkeet Keskimmäisen lintujärvellä, kuvattuna heinäkuussa 2023.

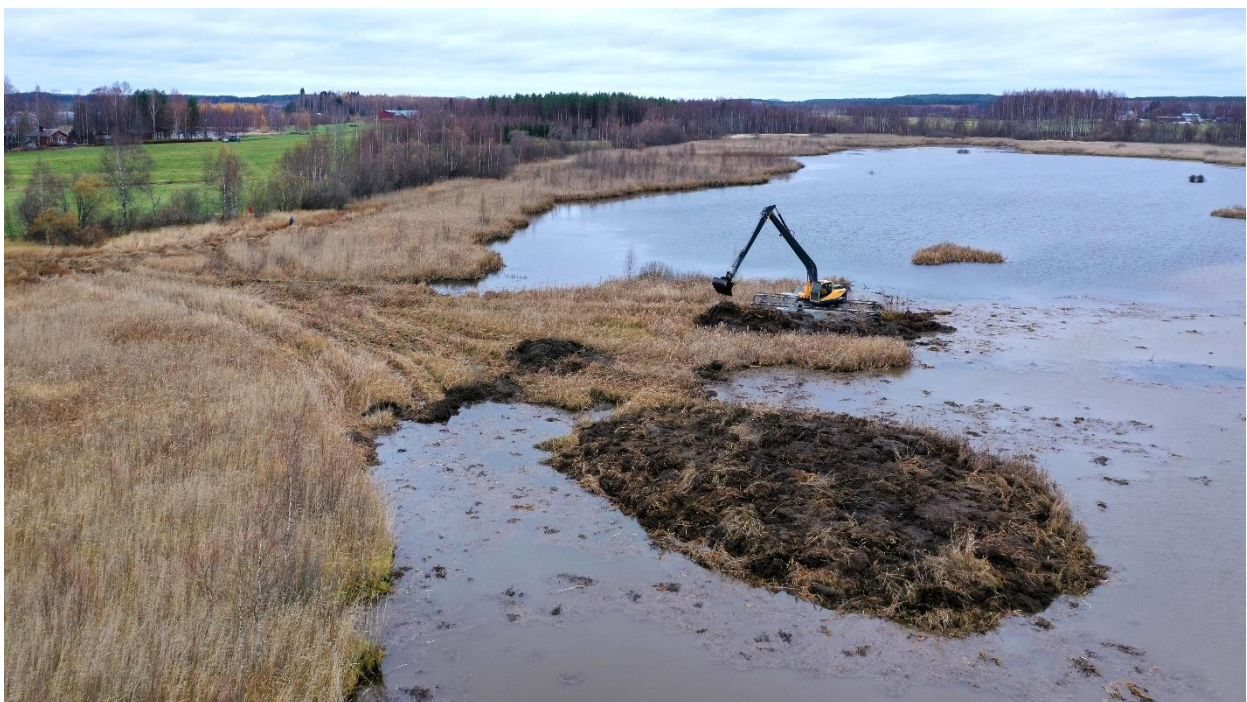
Toimenpiteisiin saatiin vesitalouslupa keväällä 2021 (ISAVI 2021) ja kaivutyöt toteutettiin syksyllä 2021. Käsitelty pinta-ala oli yhteensä n. 5,7 ha. Kaivutyöt tehtiin pitkäpuomisella kelluvalla kaivinkoneella. Toimenpiteiden aikaisia vedenlaatuvaikutuksia seurattiin lähtöumasta otetuilla vesinäytteillä sekä dronekuvauksilla, joiden avulla samentuman laajuutta voitiin tarkastella.

Likolammen kaivutöiden alku lokakuussa 2021.
