# Riistaveden Keskimmäisen kasvillisuuden ja linnuston pitkäaikaiset seurannat sekä elinympäristön kunnostustoimet

Antti Kanninen, Juho-Ville Marttila ja Veli-Matti Vallinkoski  
Pohjois-Savon ELY-keskus

Lintujärvien kunnostamisen koulutus 2.9.2019  
Hydrologia LIFE (LIFE16 NAT/FI/000583)

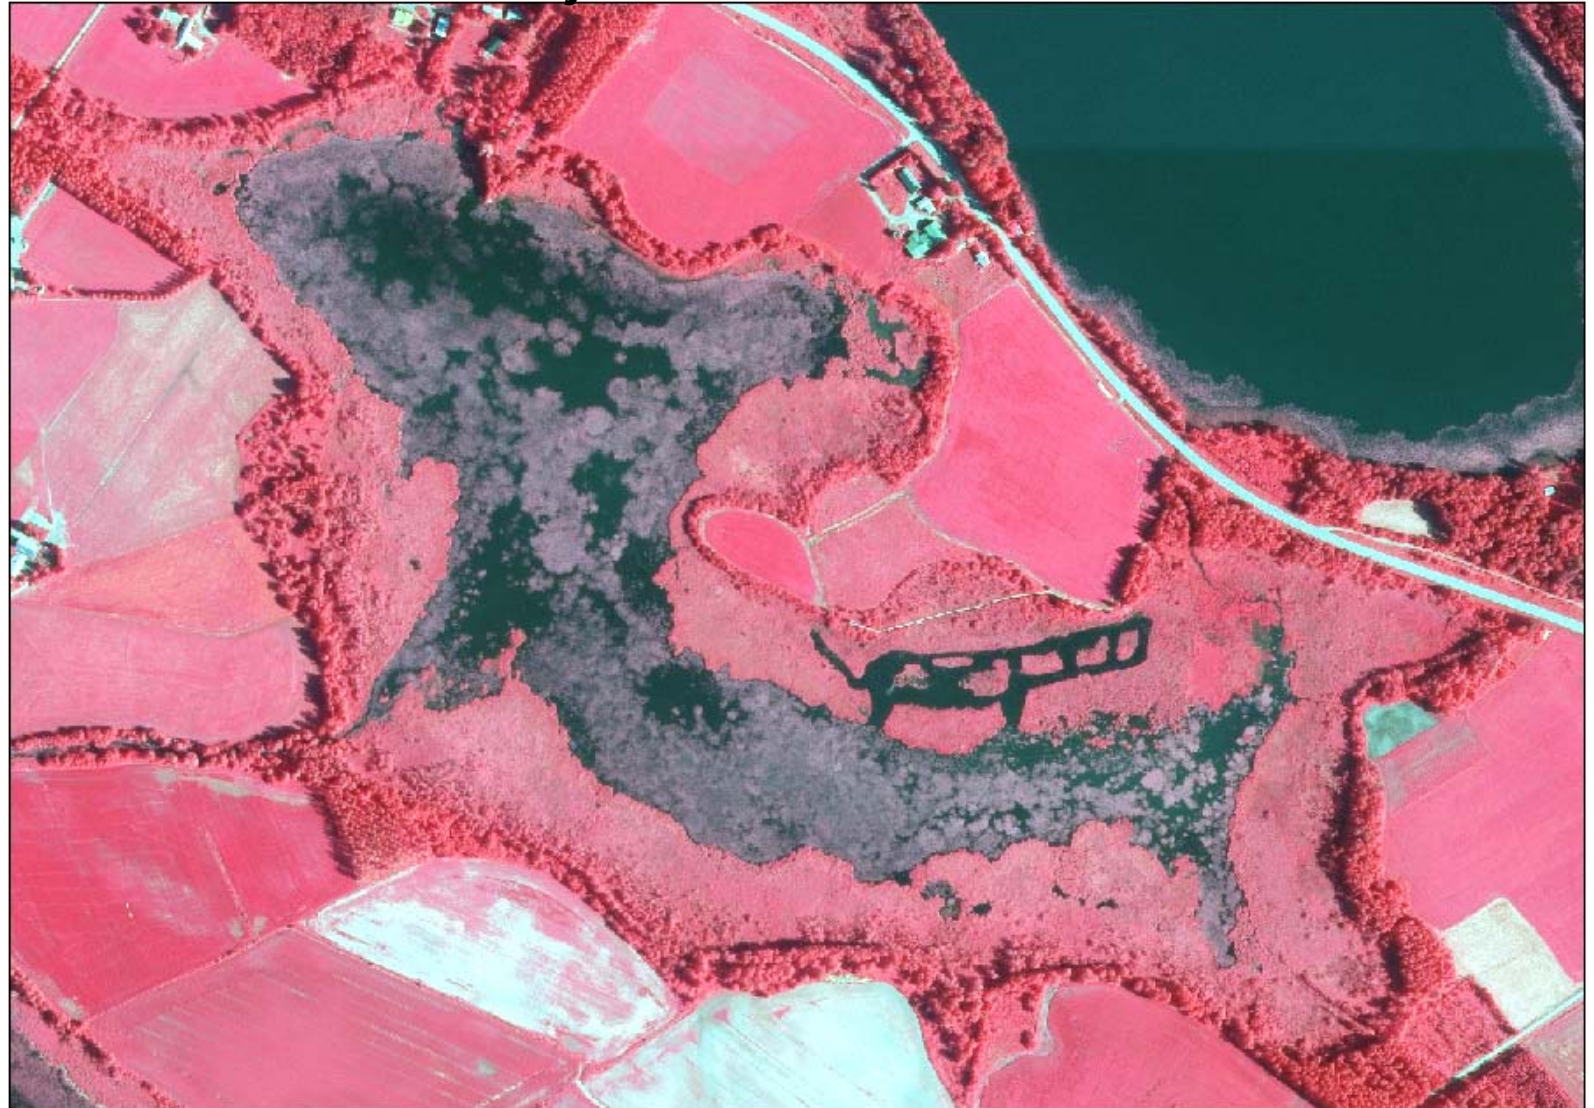
21.6.1939

- Järvikorte muodostaa mustana näkyvän tiheän vyöhykkeen suursaraikon ulkopuolelle

30.5.1987

- Järvikorte enää avovesialueella selvänä vyöhykkeenä

8.5.2013:

- Aikainen kevät, joten kelluslehtinen kasvillisuus ei ole kehittynyt

17.7.2018

- Avovesialue ulpukan valtaama, järvikorte hävinnyt täysin

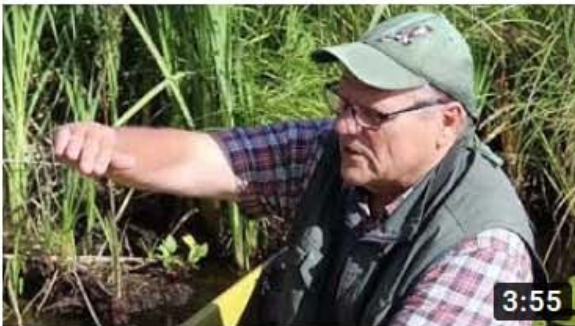
## Keskimmäisen lintujärven kasvillisuuden pitkäaikaismuutokset

Professori Heikki Toivonen on tutkinut Kuopion Riistaveden Keskimmäisen lintujärven kasvillisuutta jo 1970-luvulla. Videolla hän taustoittaa järven tilan kehittymistä ja lintujärvien kunnostustarpe...

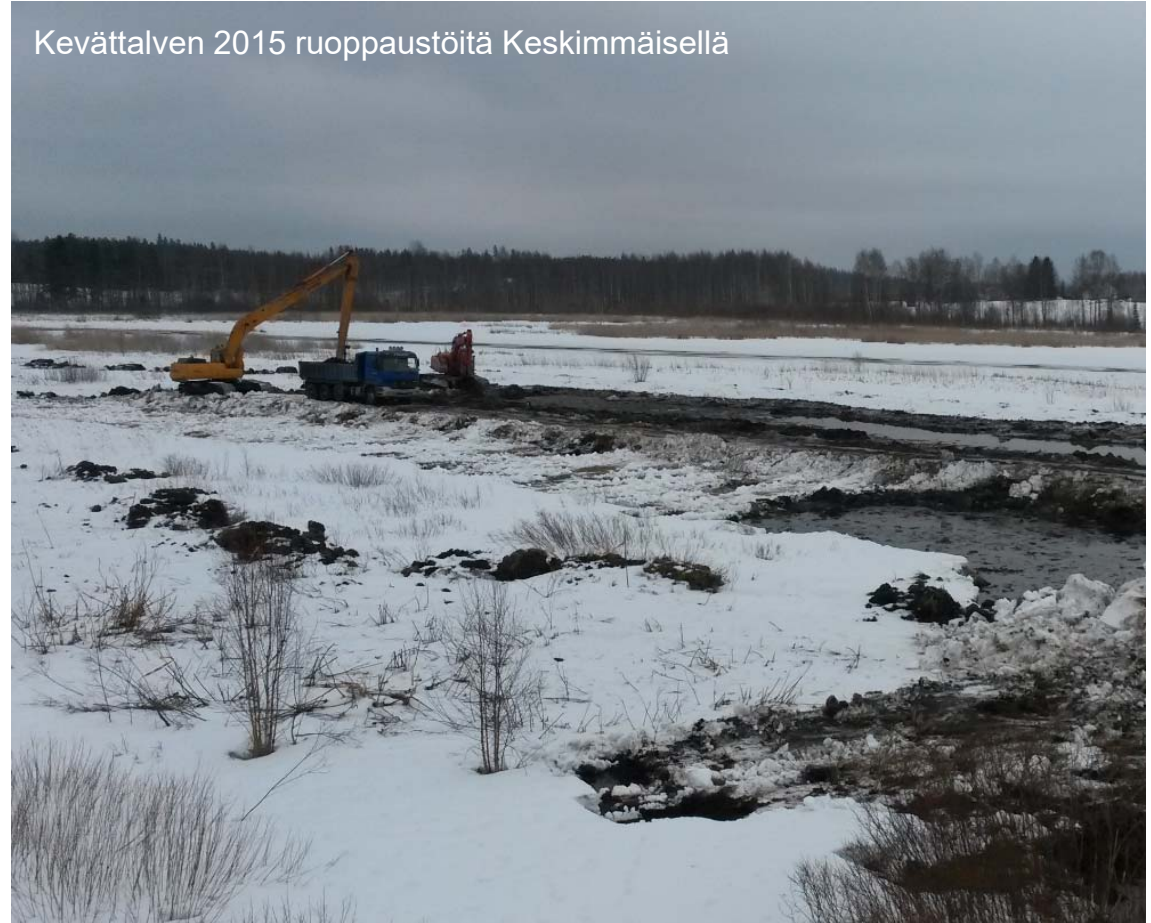
Kevättalven 2015 ruoppaustöitä Keskimmäisellä

- Ruoppaus talvityönä lintutornin ja pitkospuiden lähialueella, kevättalvi 2015
- Puiden ja pensaiden raivaus
- Massojen läjitykset läheiselle pellolle
- Kustannus n. 80 000 euroa
- Vaikutukset jäivät vaatimattomiksi linnuston suhteen, mutta kasvillisuuden monimuotoisuuden kannalta kaivetuilla altailla merkitystä

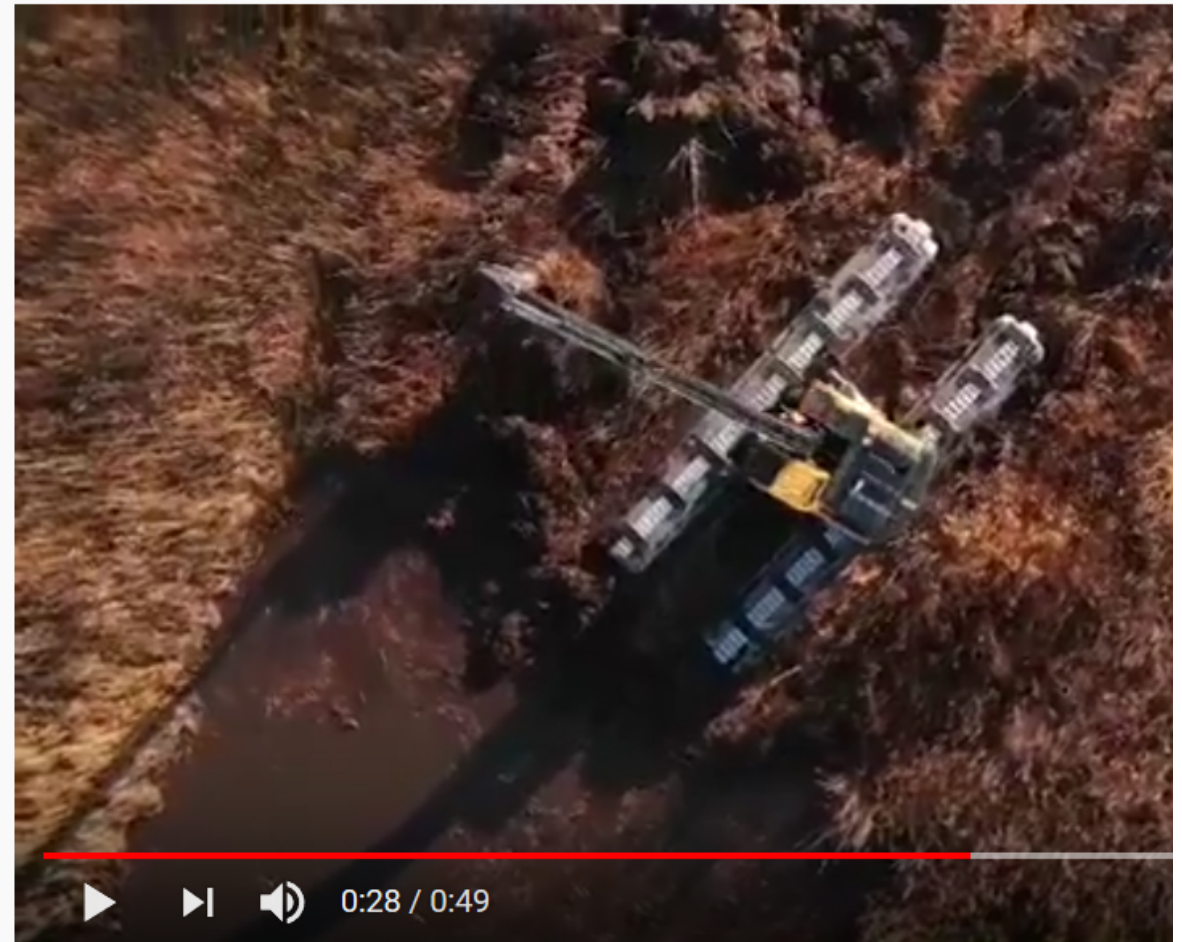
Kunnostustöitä Keskimmäisellä lokakuussa 2018

- Pesimäsaarekkeiden muotoilu järviruokokasvustoista kaivamalla ja paikalleen läjittämällä, avovesialueet
- Tarkoituksena toteuttaa kelluvalla koneella (teknisiä ongelmia > kalusto vaihdettiin kesken töiden)
- [Video toteutuksesta](#) (0:44 min)
- Kustannus n. 33 000 euroa

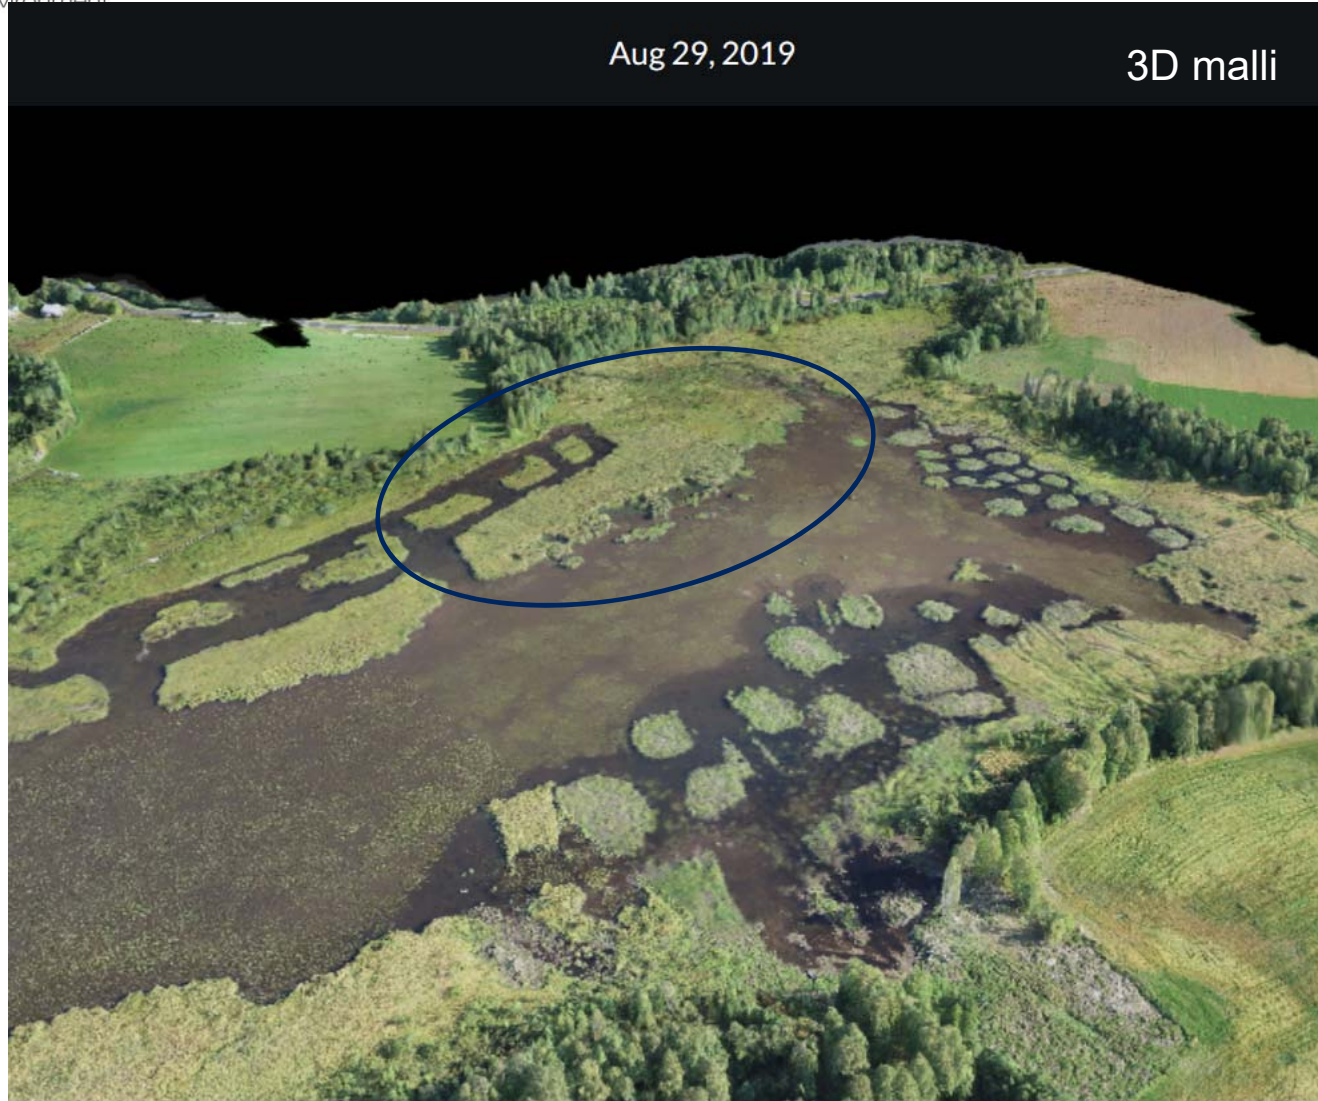
3D malli

- Aiemmin ruopatun alueen ja sen ympäristön muotoilu uudelleen  
"saarekemaisemmaksi" – syksy 2019
- Pienpetojen pyynti yhteistyössä paikallisten metsästäjien kanssa
- Vaikutusten seurannan jatkaminen
