# KARVIANJOEN POHJOISOSAN TAIMENPUROJEN KOEKALASTUS- JA SEURANTARAPORTTI 2018

FRESHABIT 2016-2021

Tmi Terrapolar  
Kauhajoki  
2018  
OSA 3/4/18

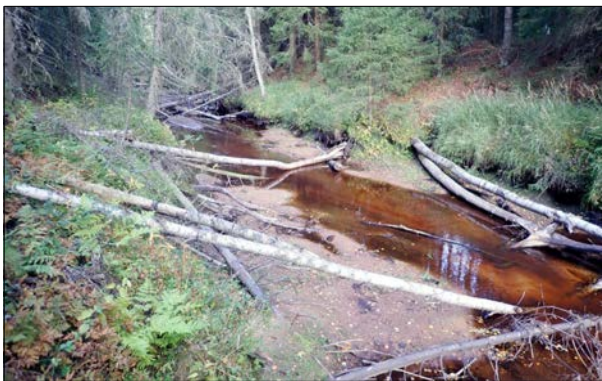
Kohde kalastettu 21.9.2018. Sää oli aurinkoinen ja kalastettavuus kohteella erittäin helppo. Uoma on leveähkö (kuva 1.), hidasvirtainen ja lähes kokonaan hiekkapohjainen, jossa paikoin vähäisesti puuta ja liekoja sekä pieniä syvänteitä. Vesisyvyys oli vain muutamia senttejä ja osa uomasta oli kuivillaan. Koeala oli kooltaan noin 540 m<sup>2</sup>, tosin nyt kuivuus pienensi alaa.

Kuva 1. Vähävetinen koeala syksyllä 2018.

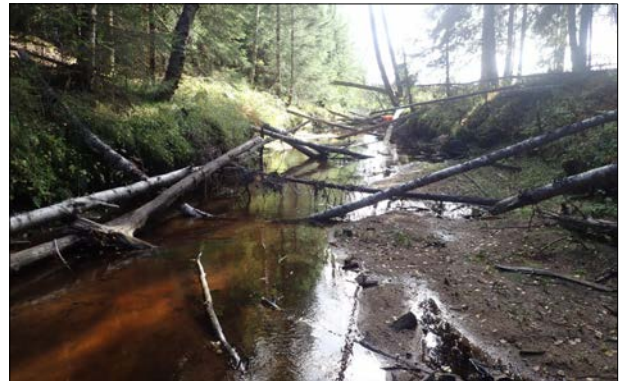
Aunesluoman alaosa on tyypillisesti kuvan 2 mukaista hiekkapohjaista aluetta. Kalastuksen tulos kuvaa Aunesluoman tilaa hyvin, joskin ajoittain alueelta tavataan runsaamminkin kalaa. Alueen kalasto on niukka normaalillakin vedellä, ja tänä vuonna elinympäristö ei ollut kalastolle juurikaan houkutteleva.

Kuva 2. Koeala ylempää.

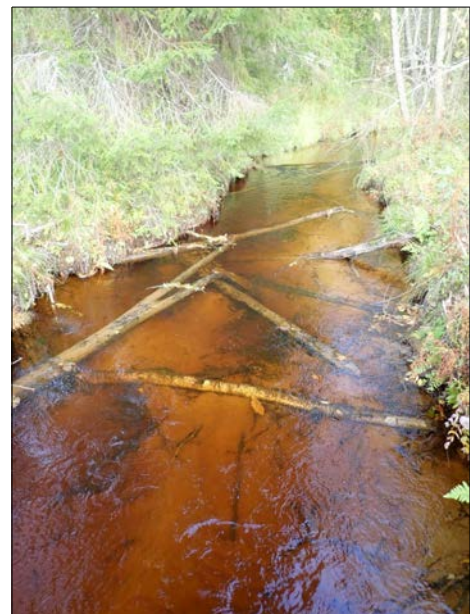
Kohde kalastettu 28.9.2018. Koeala on kooltaan 300 m<sup>2</sup> ja pääosin hiekkapohjainen, 21-40 cm syvää ja uomassa oli vähäisesti puuta ja liekoa. Varsinaista koskialuetta ei ollut vaan paikka on lähinnä hidavirtaista nivamaista aluetta, jonka yläosassa on muutaman metrin mittainen virta-alue. Sää oli puolipilvinen. Vedenkorkeus oli normaali ja kalastettavuus oli helppo.

*Kuva 4. Jyränojan (oik.) koekalastusalueetta.*

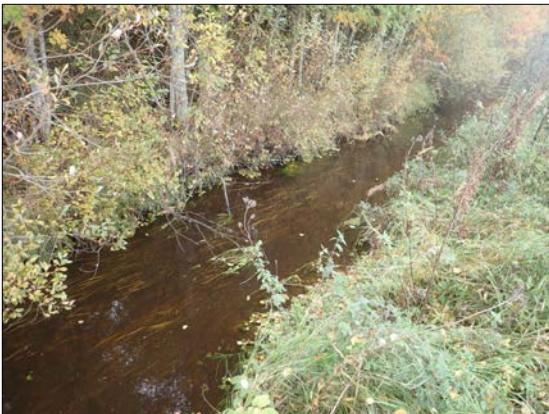
Koeala kalastettu 27.9.2018. Sää oli puolipilvinen. Kohde oli vähävetiseenkin aikaan melko syvää ja hidaskvirtaista sekä pohja on paikoin pehmeätköä ja vähän liejuista. Rantakasvillisuutta on paljon, etenkin vesikasveja. Vesisyvyyttä oli 40-80 cm ja alue oli hidaskvirtaista nivaa (kuva 5). Vähäinen virtaus on lisännyt uoman umpeenkasvua ja liejun määrä on aiempaa runsaampi. Saaliskalat koostuvat vähän kookkaammista taimenyksilöistä kuin aivan poikasista. Kalatiheys oli aiempia vuosia korkeampi, ehkä johtuen syvän veden määrästä ja kalojen kertymisestä alueelle.

Kuva 5. Kaartiskaluoman koekalastusalueetta.

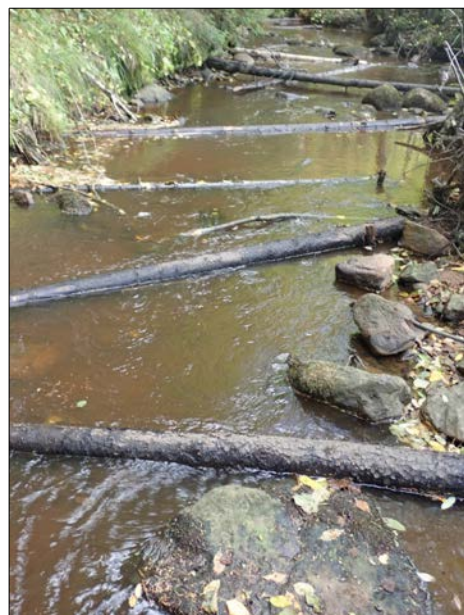
Koeala kalastettu 27.9.2018. Vedenkorkeus oli hyvin matalalla ja virtaus vähäinen. Uoman pohja oli pääosin hiekkaa, ala- ja keskiosalla myös nivakiviä. Alueen keskiosa oli virraltaan rauhallisin (kuva 8). Yläosalla on kiivas soraikkoinen virta-alue.

Kuva 8. (oik)  
Koekalastusaluetta Kirkkoluomassa.

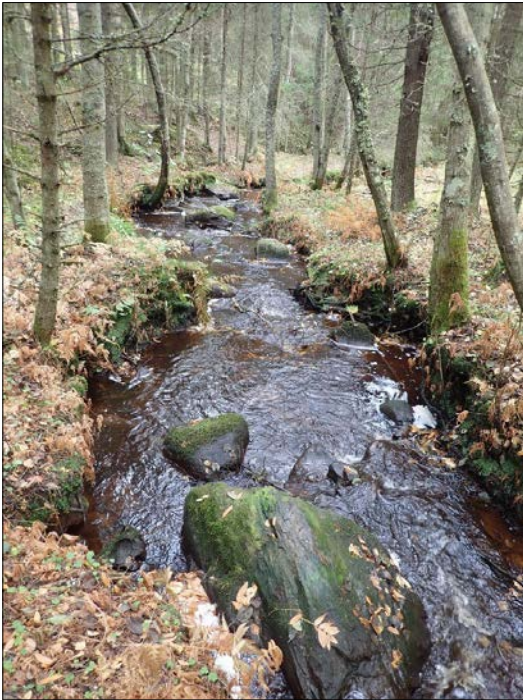
Kohde on koekalastettu 29.9.2018. Sää oli puolipilvinen ja vedenkorkeus alhaalla. Kohde on kalastuksellisesti hyvä ja kalastaminen helppoa. Virta-alue on rakenteellisesti monipuolinen. Alue kalastettiin vain kertaalleen, koska kohteelta ei jälleen saatu saalista. Koeala on kivikkoista virta-alueita (kuva 8), jonka yläosassa on hidasta nivaa (kuva 9). Vesi on melko tummaa ja pohjakivet melko liukkaita. Vedenlaatu saattaa olla rajoite kalojen esiintymiselle, vaikka puroon purkautuu ainakin yläosalla lähdevesiä. Purokatkaa alueella on runsaasti. Todennäköisesti purossa ei ole kalaa juuri lainkaan, koska saalista ei ole saatu yhtenäkkään vuonna. Korvenojalle olisi syytä tehdä koeluontoinen istutus taimenilla.

*Kuva 9. Korvenojan koekalastusaluetta.*

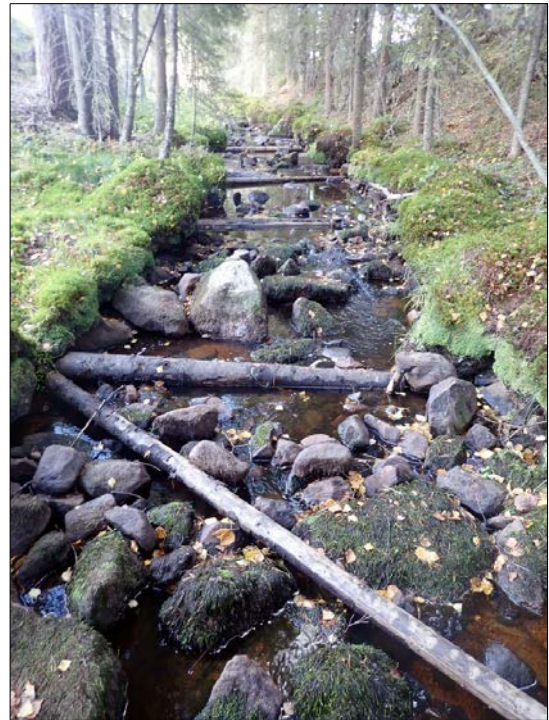
Koeala kalastettiin 25.9.2018. Vedenkorkeus oli alhaalla ja sää aurinkoinen. Alue oli pääosin kivipohjaista virta-aluetta ja kokonaisuutena kalastuskohteeksi hyvä ja monipuolinen. Yläosalla alue muuttui enemmän nivamaiseksi ja hiekkapohjaiseksi sekä varsin kapeaksi ja jyrkkäreunaiseksi uomaksi. Uomassa oli runsaat sammalreunukset yläosalla. Veden vähyys oli tekijä joka haittasi hieman kalastusta ja kalat olivat kivenkoloissa ja poteroissa. Keskiosan kivikkoalue tuotti vain vähän saalista mutta ylä- ja alaosan niva-alueilta saatiin runsaasti saalista.

Kuva 12. Latikanojan koekalastusalueetta oli vähässä vedessä.

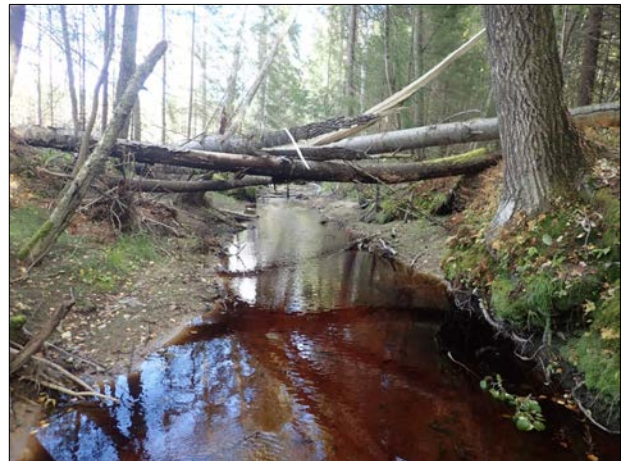
Koeala on kalastettu 25.9.2018 ja koealueen koko oli 330 m<sup>2</sup>. Alue oli pääosin kivipohjaista virta-alueetta ja yläosalta hiekka- ja kivipohjaista nivamaista aluetta. Kalastettavuus oli tavanomainen, vesi oli kuitenkin alhaalla. Sää oli aurinkoinen. Lähdeluoman vesi on tummahkoa veden vähyydestä huolimatta ja taimenen esiintyminen on ollut jo pitkään vähäistä. Hakkuun yhteydessä säästetty rantakaistale oli edelleen säilynyt pystyssä.

Kuva 14. Koekalastusalueen alaosa kuvassa.

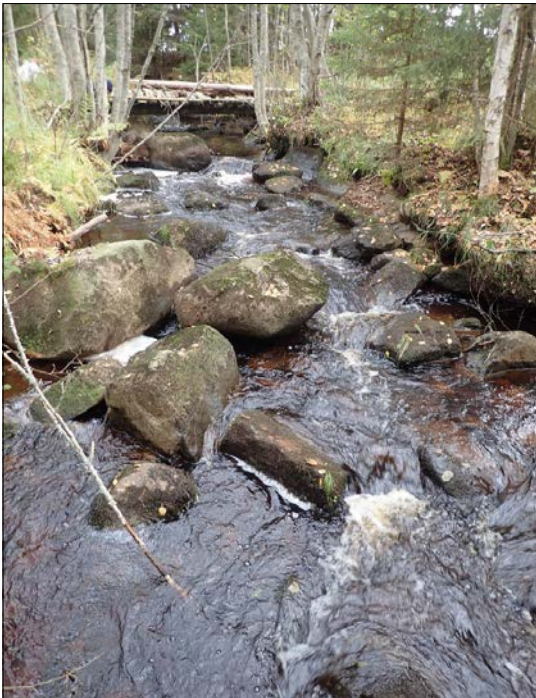
Koeala kalastettiin 28.9.2019. Koeala on kooltaan 300 m<sup>2</sup>. Alueen alaosa on hiekkapohjaista ja matalaa uomaa, jossa on vähäisiä syväpaikkoja ja liekoja. Alueen yläosalla on kivikkoinen virtapaikka. Kalastus päättyi uoman ylittävään siltaan. Virtaama oli niukkaa, mutta yllättävän runsasta kuivaan ajankohtaan verraten.

Kuva 15. Myllykankaanojan koelan yläosaa.

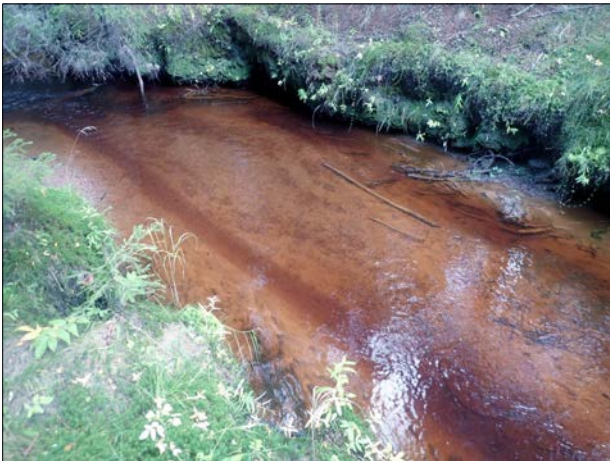
Kuva 21. Saunaluoman vaatimattominta aluetta.
