Hyrynsalmi-Suomussalmi Kivivaara-Peuravaara tuulipuiston muinaisjäännösinventointi 2012

Kustantaja: Pöyry Finland Oy

Perustiedot

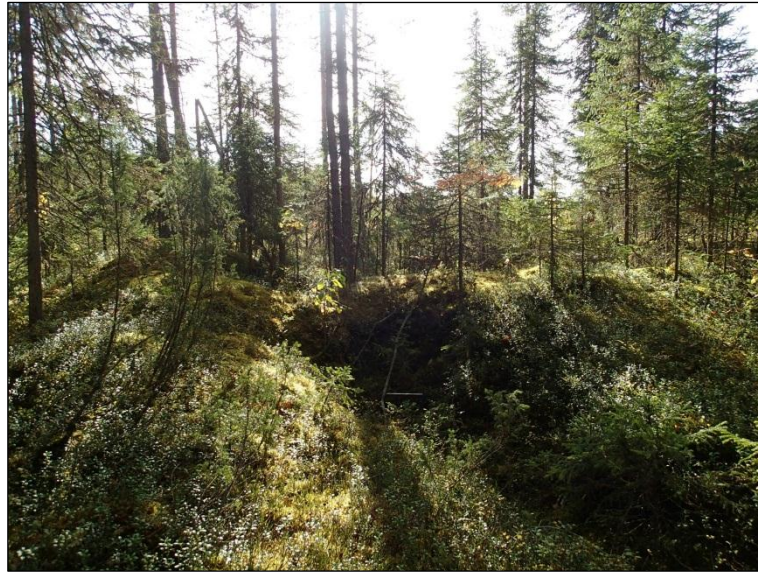
Muinaisjännökset**HYRYNSALMI 1 HETE-KUKKURI**

Huomiot: Pyöreähkö tervahauta, jonka keskusta on laakea ja epätasainen, halkaisija vallin ulkoreunoista mitattuna 12 m. Pitkänomainen juoksutuskuoppa on alarinteessä pohjoisen puolella, pituus 5, leveys 2 ja syvyys 1,5 m. Vallin ympärillä on epämääräisiä kuoppia. Maaperä hiekkaa, kairanäytteessä tervahaudan puolella hiiltä, ei huuhtoutumiskerrosta. Tervahaudan kohdalla kasvaa kuusivaltaista havumetsää, joka rajautuu etelässä nuoreen mäntytaimikkoon ja laikutusalueeseen. Kohde sijaitsee soratien itäpuolella.

Tervahauta

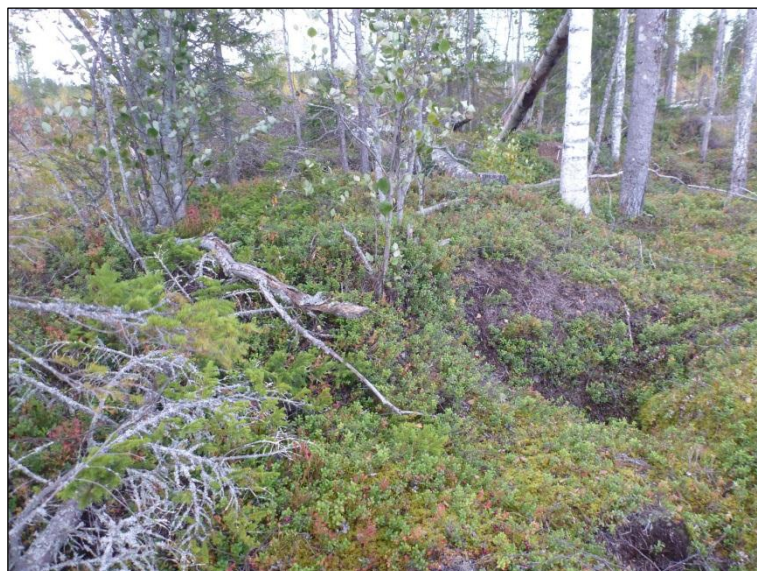
HYRYNSALMI 2 HIETALAMPI

Huomiot: Kaksi tervahautaa.

a) Pyöreä tervahauta, halkaisija vallin ulkoreunoista mitattuna 14 m. Vallin sisäpuolella on toinen valli, halkaisija 6 m, molempien korkeus 0,5 m, leveys 1,5 m. Syvyys keskeltä 0,7 m. Pitkänomainen juoksutuskuoppa on etelän puolella, pituus 4,5 m, leveys 2 ja syvyys 1,5 m. Vallin ulkosivulla on muutamia kuoppia, halkaisija 1x1 m, syvyys 0,5 m. Tervahaudan päällä kaadettuja puita ja risuja, joten havaintomahdollisuudet huonohkot. Tervahaudan kohdalla olevan kannon vuosilustojen lukumäärän perusteella tervahaudan ikä on yli 112 vuotta.

b) Heti edellisen tervahaudan lounaispuolella, siitä metrin päässä, toinen vastavankaltainen maarakenne mutta pienempi ja epäselvempi. Halkaisija 5 m, syvyys 0,5 m. Eteläpuolella 1x1 laajuinen, 0.7 m syvä mahdollinen juoksutuskuoppa. Risujen takia havaintomahdollisuudet olivat huonot.

Tervahaudan jääne

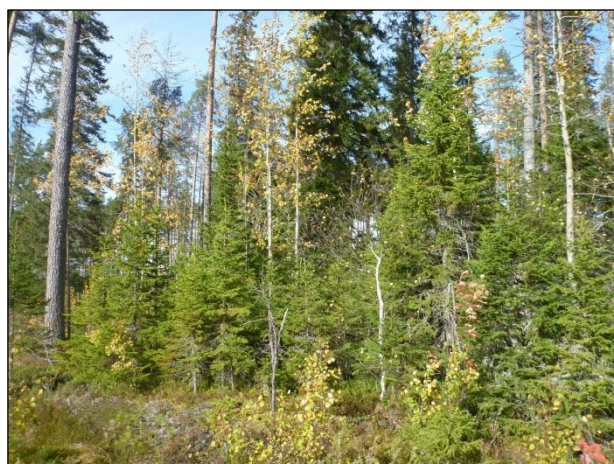
HYRYNSALMI 3 HOIKANKANGAS

Huomiot: Tervahauta, joka on muodoltaan pyöreä, loivasti keskustaan viettävä. Halkaisija on vallin ulkoreunoista mitattuna n. 8 m ja syvyys suhteessa valliin on 0,6 m. Vallin ulkosivulla on muutamia halkaisijaltaan 1x1 m kokoisia kuoppia. Juoksutuskuoppa on lounaispuolella, se on pitkänomainen, pituus 4, leveys 1,2 ja syvyys 1 m. Tervahaudan kohdalla kasvaa nuoria kuusia, maaperä on hiekkaa; Kairalla otetussa näytteessä oli hiiltä, ei huuhtoutumiskerrosta. Ympäristö on sekametsää kasvavaa tasamaata.

Tervahauta näreikössä.

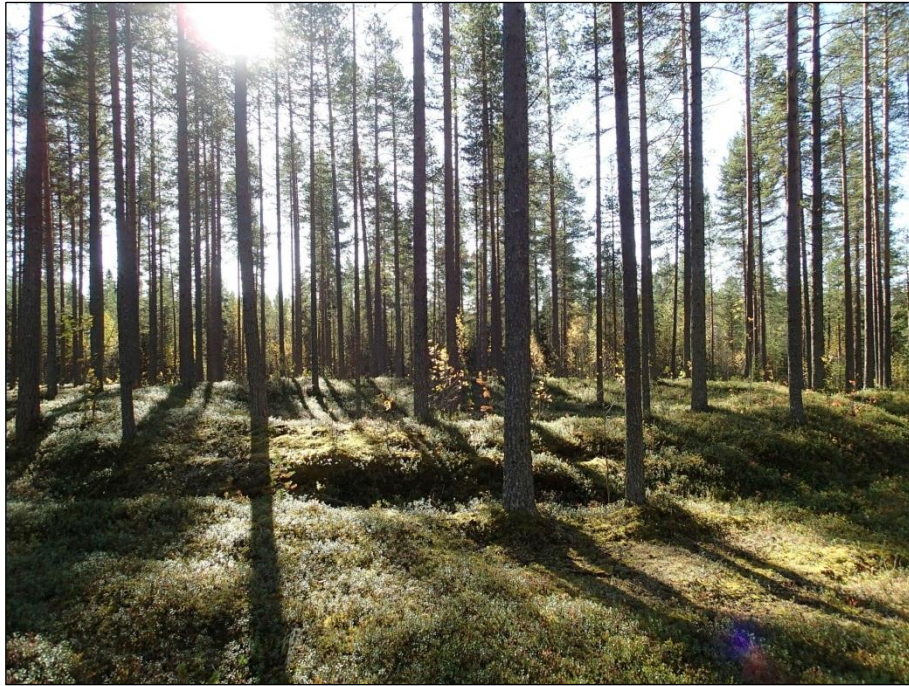
HYRYNSALMI 4 KOKKOHARJU 1

Huomiot: Tervahauta. Pyöreä, loivasti keskustaan viettävä, halkaisija vallin on ulkoreunoista mitattuna 20 m, syvyys suhteessa valliin 1 m. Vallin ulkosivulla on ojamainen ka-pea kaivanto. Juoksutuskuoppa on alarinteen eli etelän puolella, pitkänomainen, pituus 4, leveys 1,5 ja syvyys 2,5 m. Maaperä on hiekkaa, kairanäytteessä terva-haudan puolella havaittiin hiiltä, ei huuhtoutumiskerrosta. Tervahaudan vallilla vanhoja, osin lahonneita kantoja, jotka ovat peräisin vähintään useiden vuosikymmen ikäisistä tukkipuista. Ympäristö on tukkipuuta kasvavaa mäntykangasta.

Kyseessä on harvinaisen komea ja hyvin säilynyt tervahauta jokseenkin luonnontilaisessa (maallikon näkemyksen mukaan) metsämaastossa.

iso ja ehjä tervahauta

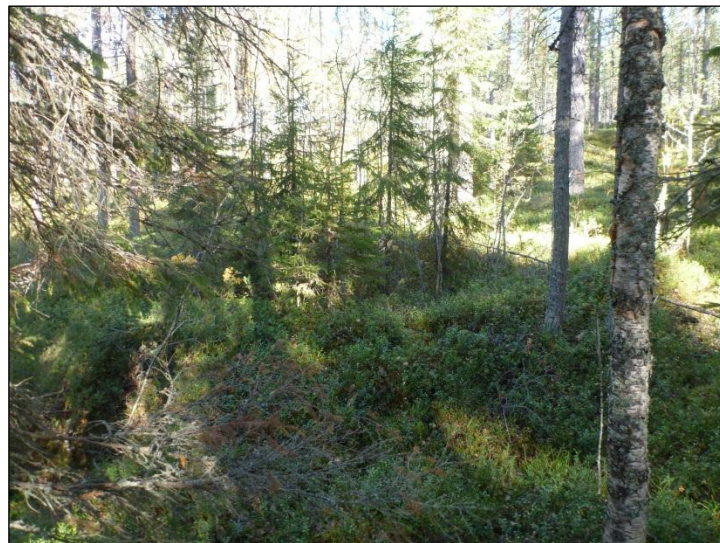
HYRYNSALMI 5 KOKKOHARJU 2

Pyöreä, loivasti keskustaan viettävä tervahauta, jonka halkaisija vallin ulkoreunoista mitattuna on 10 m ja syvyys suhteessa valliin 1 m. Vallin ulkosivulla on lähes yhtenäinen ojamainen, kapea kaivanto, syvyys 0,5 ja leveys 0,7 m. Juoksutuskuoppa on eteläpuolella, sen pituus on 2 m, leveys 1 m ja syvyys 1 m. Keskellä tervahautaa on halkaisijaltaan 0,5 m ja 0,2 m syvä kuoppa, jonka pohjalla heti turpeen alla hiiltä, ei huuhtoutumiskerrosta. Maaperä on hiekkaa. Tervahaudan kohdalla on varvikko ja nuoria puita. Ympäristö on lounaaseen laskevaa sekametsärinnettä.

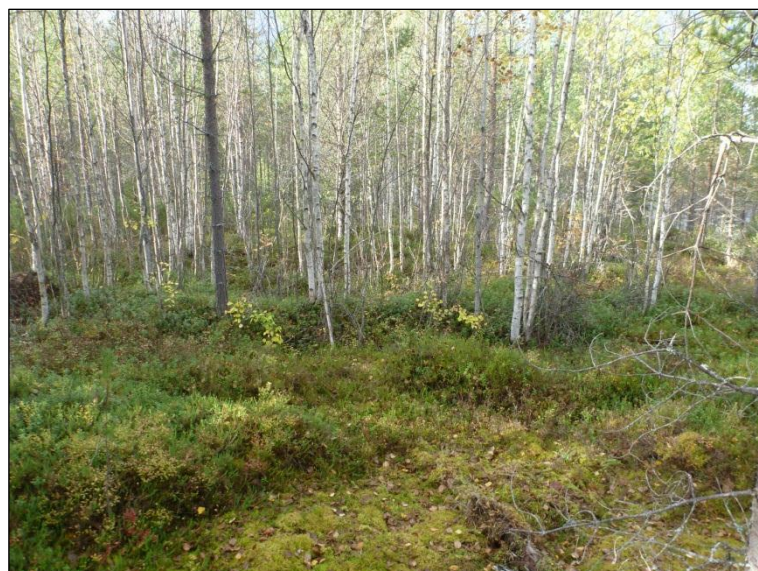
HYRYNSALMI 6 KOKKOJARJU 3

Huomiot: Pyöreä, loivasti keskustaan viettävä tervahauta, halkaisija vallin ulkoreunoista mitattuna on 11 m, syvyys suhteessa valliin 1 m. Pohjalla keskellä on halkaisijaltaan metrinen, puolen metrin korkuinen kohouma. Vallin ulkosivulla on muutamia kuoppia, syvyys 0,4 ja leveys 1 m. Juoksutuskuoppa pohjoispuolella, pituus 4,5 m, leveys 1,5 m ja syvyys 1,5 m. Juoksutusaukon laidalla on hautaa nuorempia, järeiden tukkipuiden kantoja, jotka ovat jo vahvan sammalen peitossa. Niiden perusteella arvioiden tervahauta on suhteellisen vanha eli yli 100 vuotta. Maaperä on hiekkaa. Ympäristö on loivaa, luoteeseen laskevaa nuorta sekametsärinnettä.

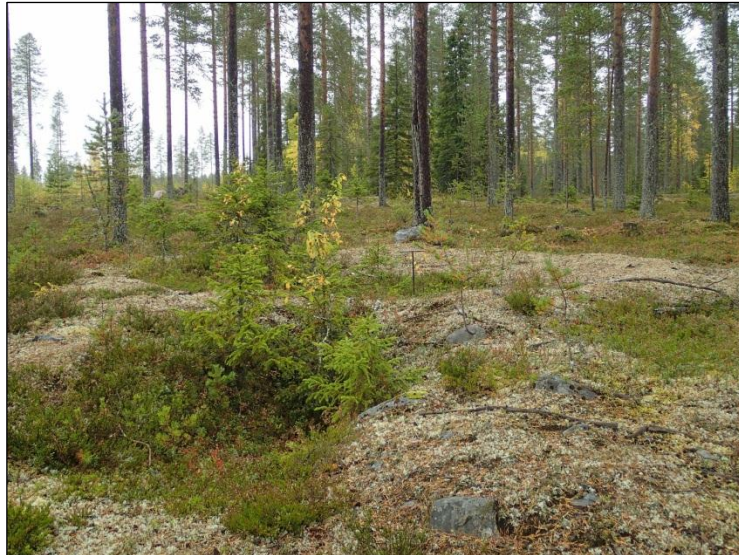
HYRYNSALMI 7 KOKONKANGAS 1A

Tervahauta, joka on pyöreä, loivasti keskustaan viettävä, halkaisija vallin ulkoreunoista mitattuna on 9 m ja syvyys suhteessa valliin 0,7 m. Pitkänomainen juoksu-
tusuoppa on eteläpuolella, pituus 3, leveys 1 ja syvyys 1 m. Vastakkaisella puolella, vallin ulkosivulla on halkaisijaltaan noin metrinen kuoppa, syvyys 0,3 m, ja lisäksi vastaavanlaiset kuopat ovat myös kahdella muulla sivustalla. Maaperä on hiekkaa, kairanäytteessä tervahaudan puolella tuli hiiltä, ei huuhtoutumiskerrosta.

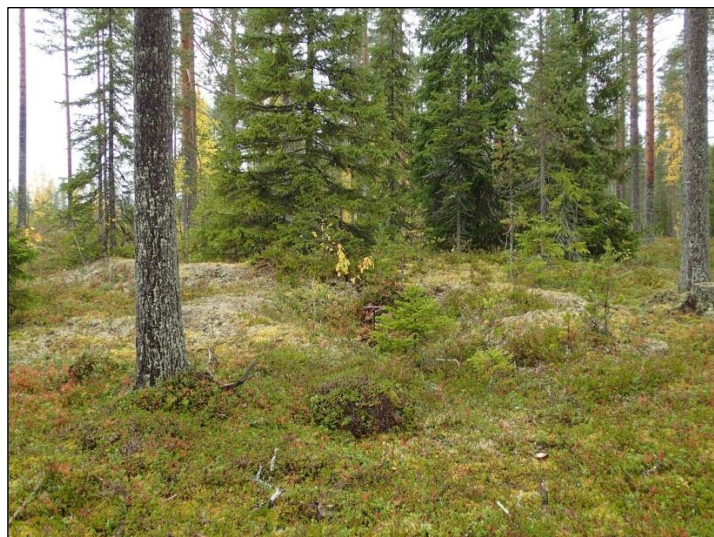
HYRYNSALMI 7 /2 KOKONKANGAS 1B

Huomiot: Pyöreä, loivasti keskustaan viettävä, halkaisija vallin ulkoreunoista mitattuna 10 m, syvyys suhteessa valliin 1 m. Juoksutuskuoppa eteläpuolella, pitkänomainen, pituus 4, leveys 2 ja syvyys 1,2 m. Maaperä hiekkaa, kairanäytteessä tervahaudan puolella hiiltä, ei huuhtoutumiskerrosta.

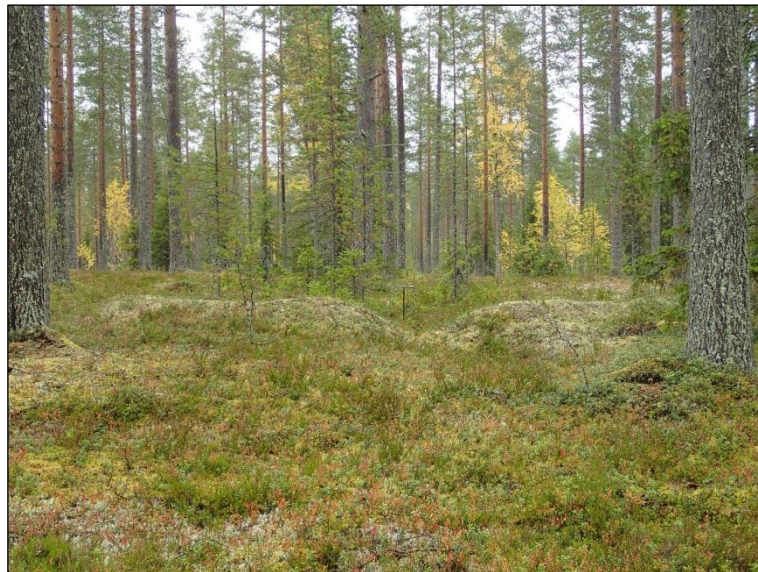
HYRYNSALMI 7 /3 KOKONKANGAS 1C

Huomiot: Pyöreä, hyvin loivasti keskustaan viettävä, lähes laakea, halkaisija vallin ulkoreunoista mitattuna 9 m, syvyys suhteessa valliin 0,8 m. Juoksutuskuoppa eteläpuolella, pitkänomainen, pituus 3, leveys 1 ja syvyys 0,6 m. Sivulla vallin vieressä 9 pientä kuoppaa. Maaperä hiekkaa, kairanäytteessä tervahaudan puolella hiiltä, ei huuhtoutumiskerrosta.

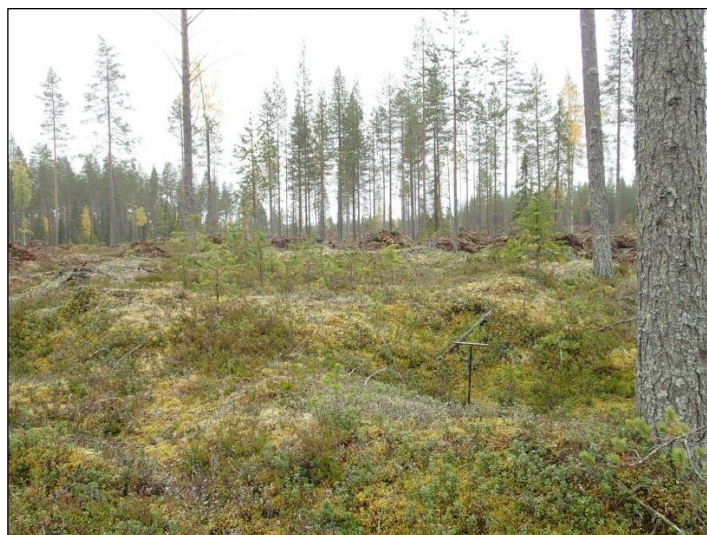
**HYRYNSALMI 8 KOKONKANGAS 2**

Huomiot: Pyöreä, lähes laakea tervahauta. Kehämäinen pinnanmuoto: valli, sen sisäpuolelleen rajaamalla alueella kehämäinen kohouma, kehän keskellä pyöreähkö, umpinainen kohouma. Juoksutuskuoppa on pitkänomainen, pituus 4, leveys 2 ja syvyys 1,1 m. Maaperä on hiekkaa, kairanäytteessä tervahaudan puolella tuli hiiltä, ei huuhtoutumiskerrosta. Tervahaudan kohdalla olevien kantojen vuosilustojen lukumäärän perusteella ikä on yli 100 vuotta.

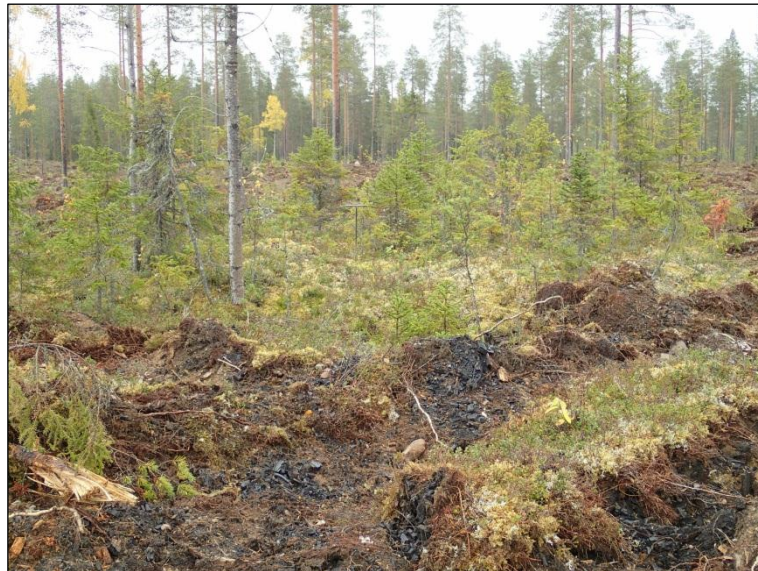
HYRYNSALMI 9 KOKONKANGAS 3

Huomiot: Tervahauta, joka on muodoltaan pyöreä, lähes laakea. Röykkyinen, kehämäinen pinnanmuoto: valli, sen sisäpuolelleen rajaamalla alueella on kehämäinen kohouma, kehän keskellä on pyöreähkö, umpinainen kohouma. Vallin ulkosivulla on ojamainen kapea kaivanto. Juoksutuskuoppa on pitkänomainen, pituus 5, leveys 1,5 ja syvyys 1,5 m. Juoksutuskuoppaan johtaa rakenteen keskeltä 0,5 m levyinen ojanne (leveys rakenteen keskellä metrin verran). Maaperä on hiekkaa, kairanäytteessä tervahaudan puolella tuli hiiltä, ei huuhtoutumiskerrosta. Tervahaudan kupeessa aurausviilossa on runsaasti hiiltä ja palanutta puuta. Ympäristö on hiljattain aurattua mäntykangasta.

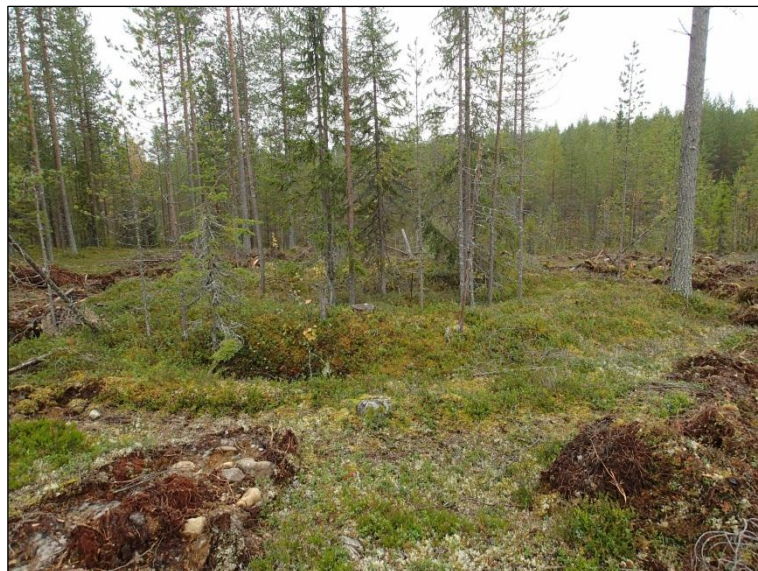
**HYRYNSALMI 10 KOKONKANGAS 4**

Pyöreä, hyvin loivasti keskustaan viettävä, halkaisija vallin ulkoreunoista mitattuna 10 m, syvyys suhteessa valliin 0,6 m. Juoksutuskuoppa pitkänomainen, pituus 3, leveys 1 ja syvyys 1,5 m. Vastakkaisella puolella kuoppa vallin ulkosivulla, mitat 1,5x0,8 m, syvyys 0,5 m. Maaperä hiekkaa, kairanäytteessä tervahaudan puolella hiiltä, ei huuhtoutumiskerrosta. Tervahaudan kohdalla olevien kantojen vuosilustojen lukumäärän perusteella ikä on yli 100 vuotta.

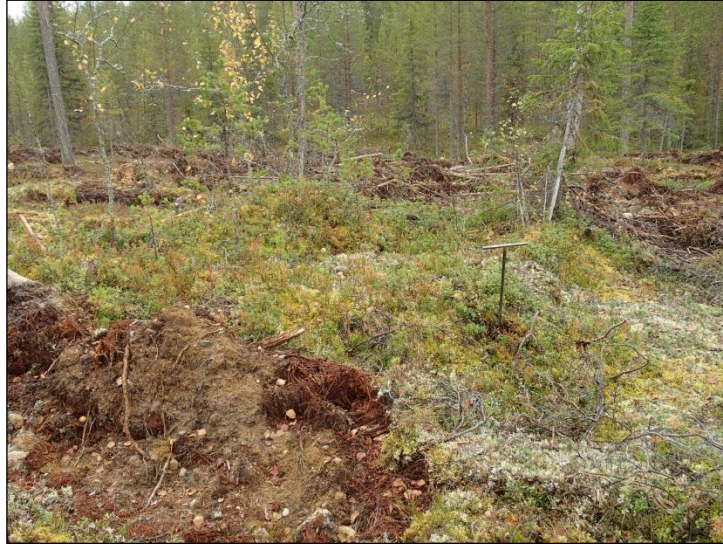
HYRYNSALMI 10 /2 KOKONKANGAS 4B

Huomiot: Rakennuksen perustus ja tulisija. Hirsikehikko on kooltaan 4x4 m, korkeus 0,3 m, ilmeisesti salvoksellinen. Hirret ovat pääosin lahonneita sekä sammalen ja varpujen peitossa. Nurkassa tulisijan jäännös luonnonkivistä, halkaisija 1 m, korkeus 0,5 m.

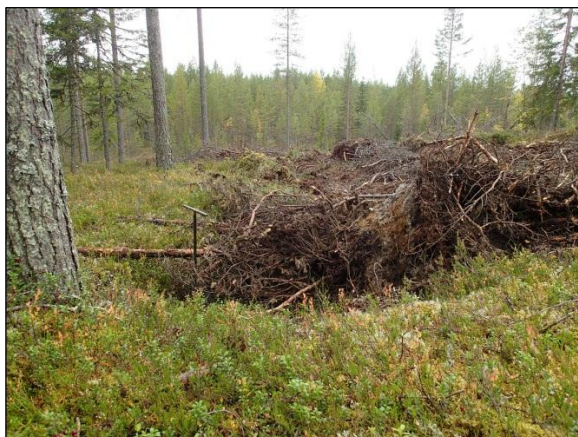
HYRYNSALMI 10 /3 KOKONKANGAS 4C

Huomiot: Maakuoppa. Koko 3,5x2,5 m, syvyys 0,5 m. Osin auranviillon kasaaman maaineksen peittämä. Maa-aines hiekkaa, ei hiiltä eikä huuhtoutumiskerrosta. Jälkimäisen perusteella ilmeisesti suhteellisen nuori rakenne.

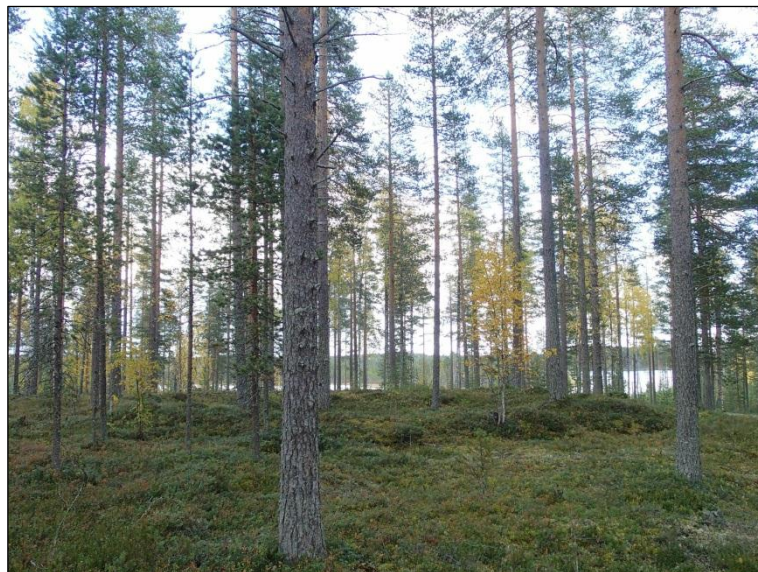
HYRYNSALMI 11 KOKONKANGAS 5

Huomiot: Tervahauta on pyöreä, loivasti keskustaan viettävä. Halkaisijaltaan 17 m ja syvyys suhteessa valliin 1 m. Tervahauta on keskeltä lähes laakea. Pitkänomainen juoksu-
sutuskuoppa on itään alarinteeseen, sen pituus on 5 m, leveys 3 m ja syvyys 1,4 m. Maaperä on hiekkaa, kairanäytteessä tervahaudan puolella havaittiin hiiltä, ei huuhtoutumiskerrosta. Vallin ympärillä on kymmenkunta erikokoista kuoppaa. Tervahaudan kohdalla olevien kantojen vuosilustojen lukumäärän perusteella tervahaudan ikä on yli 125 vuotta. Ympäristö on mäntykangasta, hongikko.

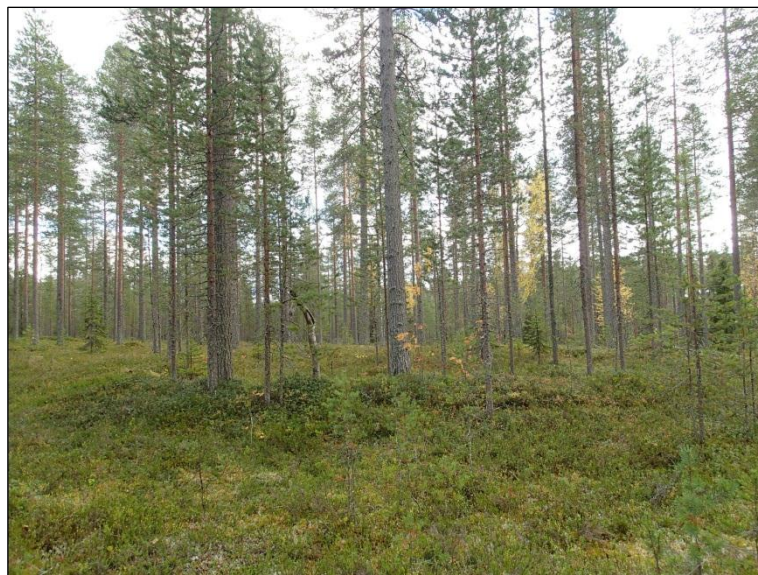
**HYRYNSALMI 12 KOKONKANGAS 6**

Huomiot: Pyöreä, loivasti keskustaan viettävä tervahauta, jonka halkaisija on 13 m ja syvyys suhteessa valliin 0,8 m. Juoksutuskuoppa on lounaispuolella, malliltaan se on pitkänomainen ja leveä, pituus 5, leveys 3 ja syvyys 1 m. Valli on kaksinkertainen. Maaperä hiekkaa, kairanäytteessä tervahaudan puolella havaittiin hiiltä, ei huuhtoutumiskerrosta. Tervahaudan kohdalla on tukkipuuta ja nuorta kuusta, ympäristö mäntykangasta.

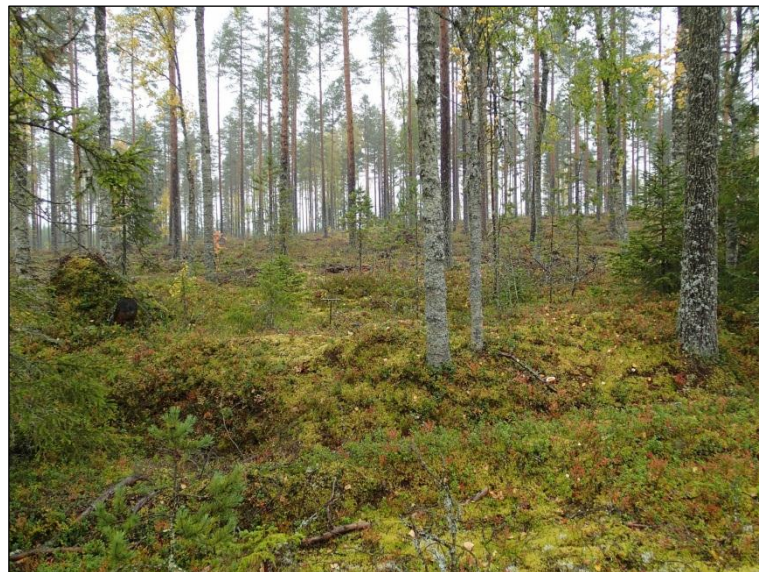
HYRYNSALMI 14 MATALA-KOKONKANGAS 1

Huomiot: Tervahauta. Pyöreä, loivasti keskustaan viettävä, halkaisija vallin ulkoreunoista mitattuna 12 m, syvyys suhteessa valliin 0,8 m. Keskellä halkaisijaltaan parimetri-nen kohouma. Vallin ulkosivulla on ojamainen matala, kapea kaivanto. Juoksu-tuskuoppa soratien puolella, pitkänomainen, pituus 3, leveys 1 ja syvyys 1,2 m. Maaperä hiekkaa, kairanäytteessä tervahaudan puolella runsaasti hiiltä, ei huuhtoutumiskerrosta. Tervahaudan kohdalla olevien kantojen vuosilustojen lukumää-rän perusteella ikä on yli 120 vuotta.

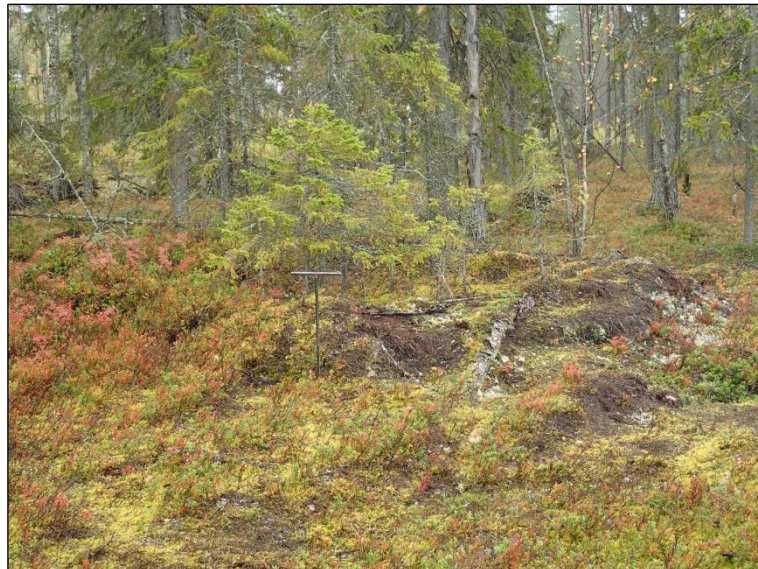
Huomiot: Rakennuksen perustus ja tulisija. Soratien toisella puolella, vastapäätä tervahautoja. Kyseessä ilmeisesti tervanpolttajien pirtti - ns. tervapirtti. Hirsikehikko 4x4 m, korkeus 0,4 m, ilmeisesti salvoksellinen. Hirret jokseenkin lahonneita sekä sammalen ja varpujen peitossa. Luoteisnurkassa tulisijan jäännös luonnonkivistä, halkaisija 1 m, korkeus 0,6 m. Hirsikehikon ympärillä viisi halkaisijaltaan puolimetristä kuoppaa.

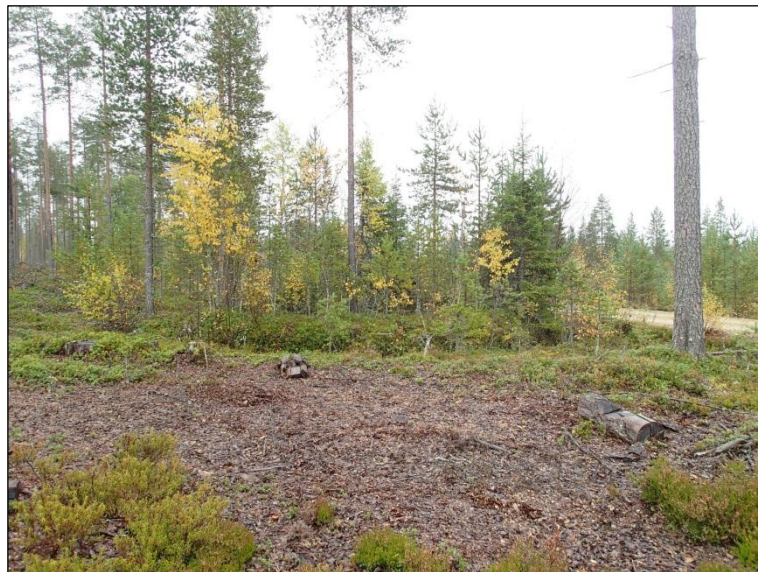
Huomiot: Tervahauta, joka on muodoltaan pyöreä, loivasti keskustaan viettävä, halkaisija vallin ulkoreunoista mitattuna on 11 m, syvyys suhteessa valliin 1 m. Ojamainen kapea kaivanto metsätien eli alarinteen puolella. Metsätien oja on viistänyt tervahaudan valliin. Maaperä on hiekkaa, kairanäytteessä tervahaudan puolella havaittiin hiiltä, ei huuhtoutumiskerrosta. Ympäristö on harvennettua mäntymetsää.

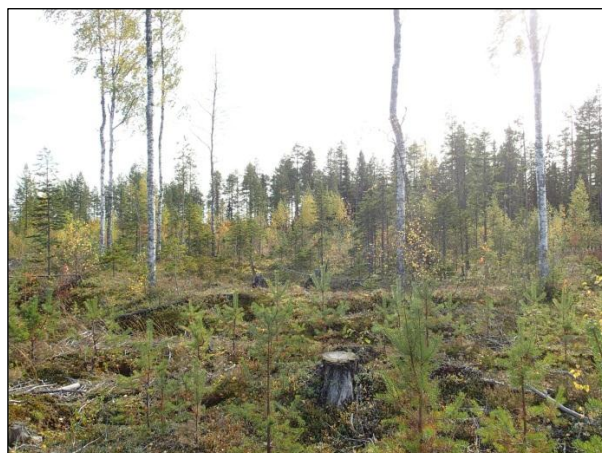
**HYRYNSALMI 16 PASKOLAMPI**

Huomiot: Tervahauta, joka on muodoltaan pyöreä, hyvin loivasti keskustaan viettävä, lähes laakea, halkaisija vallin ulkoreunoista mitattuna on 16 m ja syvyys suhteessa valtiin 0,9 m. Vallin ulkosivulla on ojamainen kapea kaivanto. Juoksutuskuoppa on koillispuolella, se on pitkänomainen, pituus 4, leveys 2 ja syvyys 1,2 m. Maaperä on hiekkaa, kairanäytteessä tervahaudan puolella havaittiin hiiltä, ei huuhtoutumiskerrosta. Tervahaudan kohdalla olevien kantojen vuosilustojen lukumäärän perusteella tervahaudan ikä on yli 115 vuotta. Vallin sisäpuolisella osalla on yksi laikutuskuoppa, jossa näkyvissä runsaasti hiiltä. Ympäristö on laikutettua metsämaata, jossa nuori mäntytaimikko.

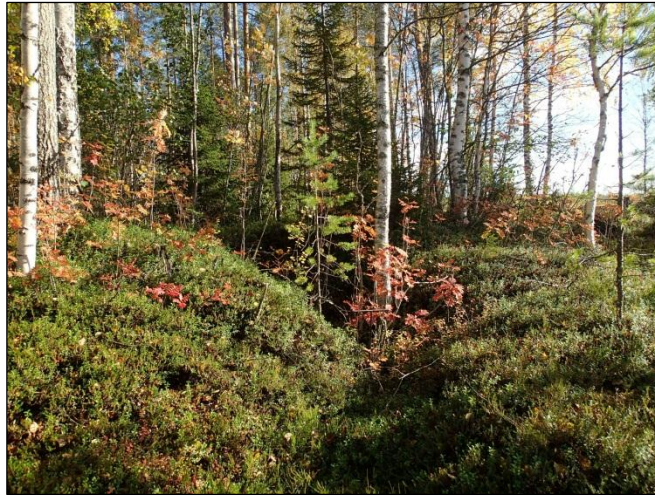
HYRYNSALMI 17 SAUNANIEMI

Huomiot: Tervahauta, joka on muodoltaan pyöreä, loivasti keskustaan viettävä, halkaisija vallin ulkoreunoista mitattuna 16 m, syvyys suhteessa valliin 0,8 m. Juoksutuskuoppa sijaitsee lounaispuolella, se on muodoltaan pitkänomainen, pituus 5, leveys 2 ja syvyys 1,5 m. Maaperä on hiekkaa, kairanäytteessä tervahaudan puolella havaittiin hiiltä, ei huuhtoutumiskerrosta. Ympäristö on mäntykangasta ja tervahaudan kohdalla havupuuvältaista kasvaa sekametsää.

Tervahaudan juokutuskuoppa

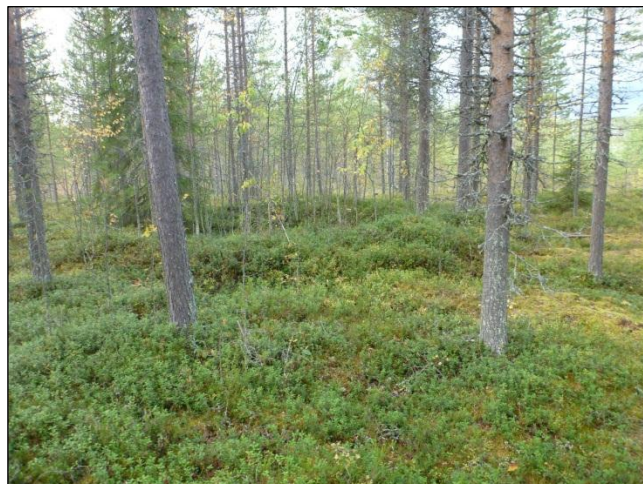
HYRYNSALMI 18 KOKKOHARJU 4

Huomiot: Tervahauta. Pyöreä, loivasti keskustaan viettävä, lähes laakea, halkaisija vallin ulkoreunoista mitattuna 11 m, syvyys suhteessa valliin 0,7 m. Vallin ulkosivulla on lähes yhtenäinen ojamainen, kapea kaivanto, syvyys 0,4 ja leveys 1 m. Haudan pohjalla on keskellä turvetta ja sen alla hiiltä. Juokutuskuoppa koillispuolella, pitiuus 5 m, leveys 2 m ja syvyys 1,3 m. Suurin vallilla kasvava puu arviolta 50-100 vuotta. Maaperä hiekkaa. Ympäristö on nuorta mäntyä kasvavaa tasamaata.

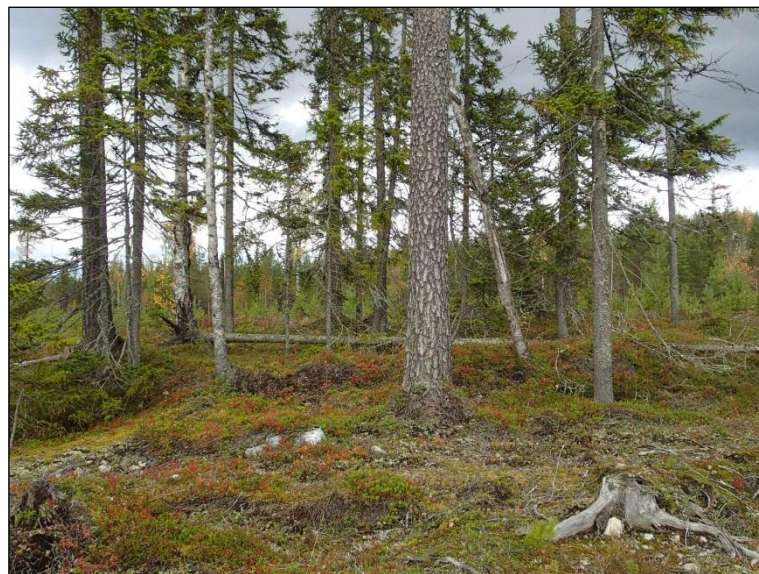
SUOMUSSALMI 20 HAUTA-AHO

Huomiot: Tervahauta, pyöreähkö ja loivasti keskustaan viettävä, halkaisija vallin ulkoreunoista mitattuna 9 m, syvyys 0,9 m. Juoksutuskuoppa alarinteessä eli etelän puolella, pituus 2, leveys 0,5 ja syvyys 0,5 m. Vallin ympärillä pieniä kuoppia ja oja- maista kaivantoa. Maaperä hiekkaa, kairanäytteessä tervahaudan puolella hiiltä, ei huuhtoutumiskerrosta. Tervahaudan valleilla on mäntytukkipuita.

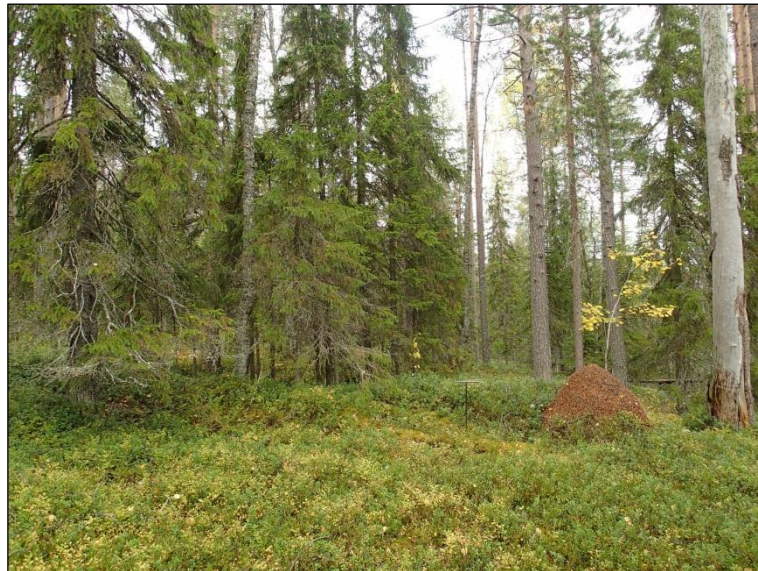
Huomiot: Tervahauta, muodoltaan pyöreä, suppilomaiseen keskustaan viettävä. Halkaisija on 10 m ja syvyys suhteessa valliin on 1,2 m. Juoksutuskuoppa on koillispuolella, se on pitkänomainen, pituus 9, max. leveys 1,5 ja syvyys 1,5 m. Maaperä on hiekkaa. Kairanäytteessä tervahaudan puolella havaittiin hiiltä, ei huuhtoutumiskerrosta. Tervahaudan kohdalla kasvavien mäntytukkien ikä on arviolta vähintään 80-100 vuotta. Runsaan metrin päässä vallista ulospäin on kelo, jonka rungon halkaisija on metrin korkeudella noin 45 cm. Tervahauta sijaitsee koilliseen viettävässä rinteessä, jyrkemmän törmän päällä

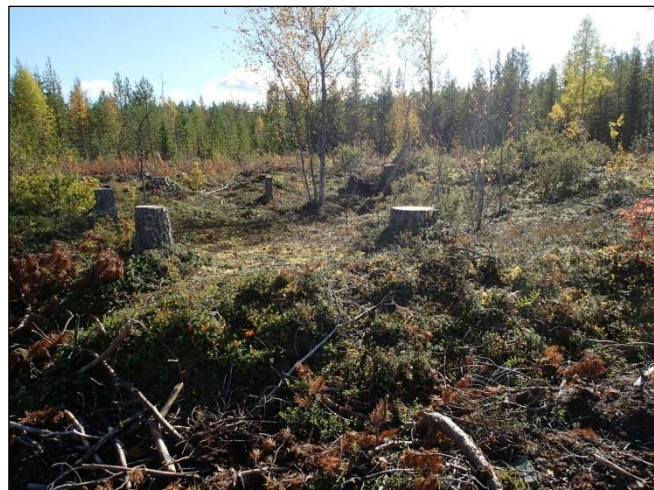
**SUOMUSSALMI 22 LÖTTÖSUO**

Huomiot: Tervahauta, joka on muodoltaan pyöreä ja loivasti keskustaan viettävä. Halkaisija on 14 m ja syvyys suhteessa valliin 1 m. Juoksutuskuoppa on länsipuolella. Maa-perä on hiekkaa/soraa, kairanäytteessä tervahaudan puolella havaittiin hiiltä, ei huuhtoutumiskerrosta. Tervahaudan kohdalla olevien kantojen vuosilustojen lukumäärän perusteella tervahaudan ikä on yli 110 vuotta. Kohde sijaitsee soratien eteläpuolella, siitä noin 30 m päässä. Ympäristö on mäntykangasta, pieni hakkuu-
 aukea.

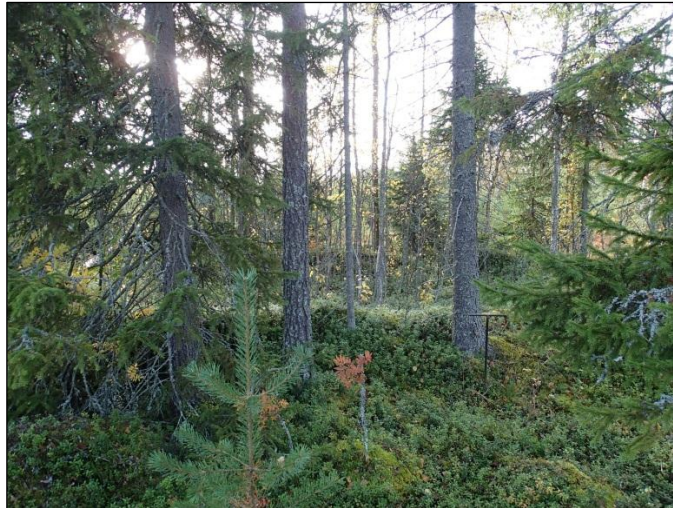
SUOMUSSALMI 23 OUDONSUO

Huomiot: Tervahauta, joka on muodoltaan pyöreä ja loivasti keskustaan viettävä. Halkaisija vallin ulkoreunoista mitattuna on 9 m ja syvyys suhteessa valliin 0,8 m. Juoksutuskuoppa sijaitsee luoteispuolella, se on pitkänomainen, pituus 3,5 m, leveys 1,5 m ja syvyys 1 m. Maaperä on hiekkaa, kairanäytteessä tervahaudan puolella havaittiin hiiltä, ei huuhtoutumiskerrosta. Ympäristö on mäntykangasta, jossa kasvaa nuorta mäntytaimikkoa.

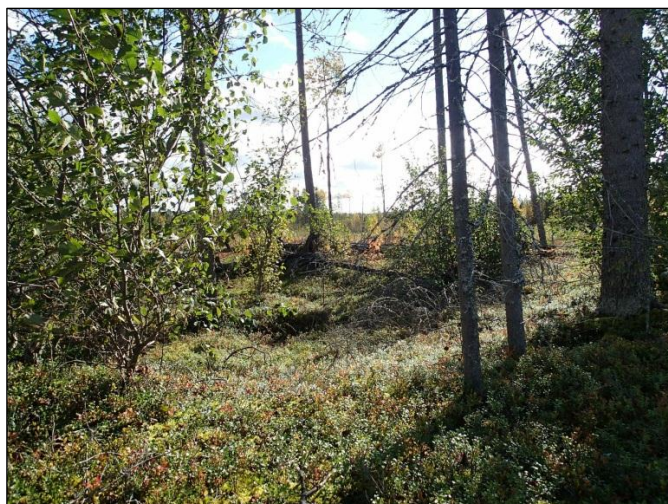
SUOMUSSALMI 24 PEURASUO

Huomiot: Tervahauta, joka on muodoltaan pyöreä, loivasti keskustaan viettävä, lähes laakea. Halkaisija vallin ulkoreunoista mitattuna on 15 m ja syvyys suhteessa valliin 1 m. Juoksutuskuoppa sijaitsee itäpuolella, liittyy metsänaurausvakoon. Maaperä hietaa/hiekkaa, kairanäytteessä tervahaudan puolella hiiltä, ei huuhtoutumiskerrosta. Ympäristö on mäntykangasta, tuoreehko hakkuualue. Kohde sijaitsee soratien lähellä, sen eteläpuolella.

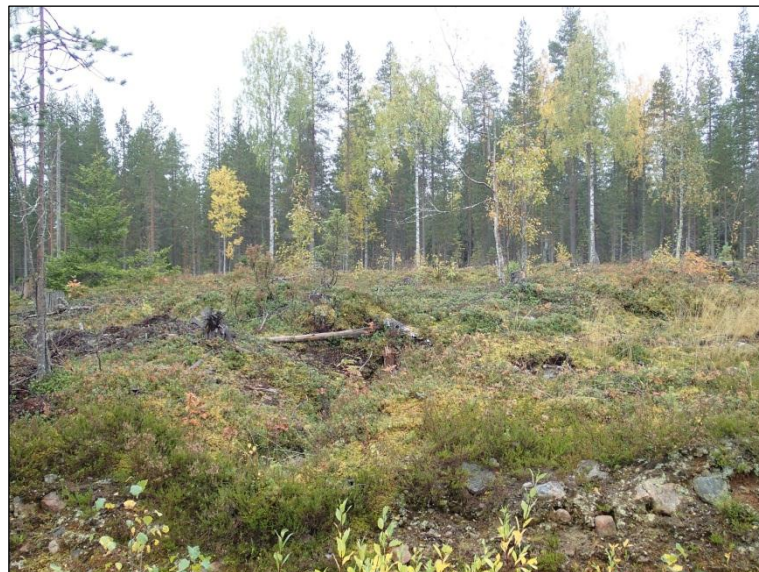
SUOMUSSALMI 25 TELKKÄSUO 1

Huomiot: Tervahauta, muodoltaan pyöreä, loivasti keskusta viettävä, halkaisija vallin ulko-reunoista mitattuna on 15 m ja syvyys suhteessa valliin 1,2 m. Juoksutuskuoppa sijaitsee pohjoispuolella, sen pituus on 2, leveys 0,8 ja syvyys 1,5 m. Maaperä on hiekkaa, kairanäytteessä tervahaudan puolella havaittiin hiiltä, ei huuhtoutumiskerrosta. Tervahaudan kohdalla olevien kantojen vuosilustojen lukumäärän perusteella tervahaudan ikä on yli 130 vuotta. Tervahauta sijaitsee aivan metsätien vieressä, sen eteläpuolella. Ympäristö on mäntykangasta. Alueella on tehty hiljattain metsänhakkuu.

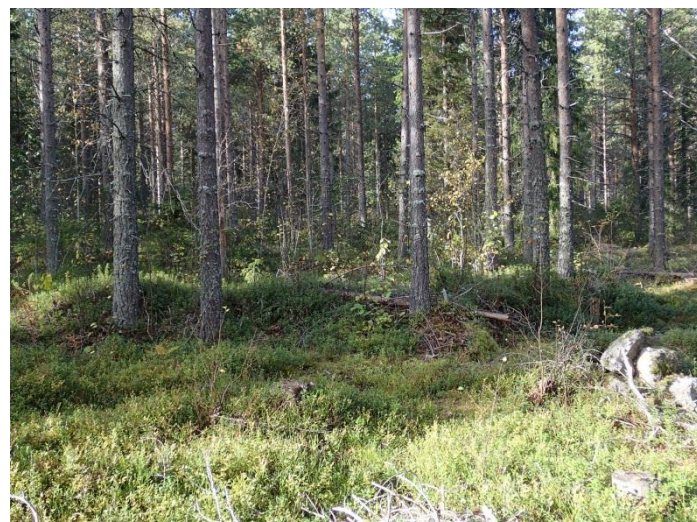
SUOMUSSALMI 26 TELKKÄSUO 2

Huomiot: Tervahauta, joka on muodoltaan pyöreä, lähes laakea. Halkaisija vallin ulkoreunoista mitattuna on 13 m. Kehämäinen pinnanmuoto: valli, sen sisäpuolelleen rajaamalla alueella kehämäinen kohouma, kehän keskellä pyöreähkö umpinainen kohouma. Vallin ulkosivua kiertää kapea ja matala, ojomainen kaivanto. Yhdellä sivulla on mahdollinen juoksutuskuoppa kooltaan: 0,8-1 m, syvyys 1 m. Maaperä on hiekkaa, kairanäytteessä keskeltä rakennetta havaittiin hiiltä, ei huuhtoutumiskerrosta; kairanäytteessä vallista (ylhäältä): tuli hiiltä, sekoittunut hiekka, selvä huuhtoutumiskerros, normaali podsoli (hiekk). Ympäristö on nuorta mäntymetsää.

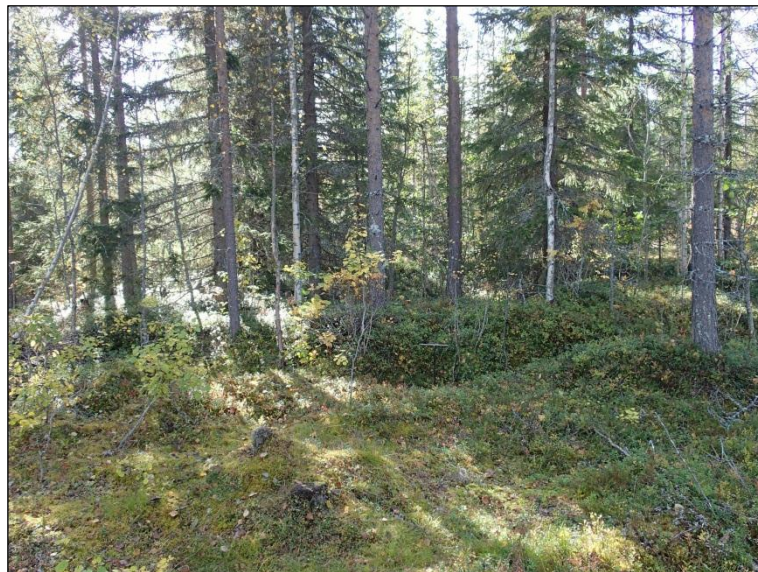
Muodotaan pyöreä, loivasti keskustaan viettävä, lähes laakea tervahauta. Halkaisija vallin ulkoreunoista mitattuna on 15 m ja syvyys suhteessa valliin 1 m. Vallin ulkosivua kiertää kapea ja matala, ojamainen kaivanto. Juoksutuskuoppa sijaitsee länsipuolella. Maaperä on soraa, kairanäytteessä tervahaudan puolella havaittiin hiiltä, ei huuhtoutumiskerrosta. Sijaitsee metsätien eteläpuolella. Ympäristö on nuorta mäntypuuvalltaista havumetsää suon ja hakkuualueen välissä.

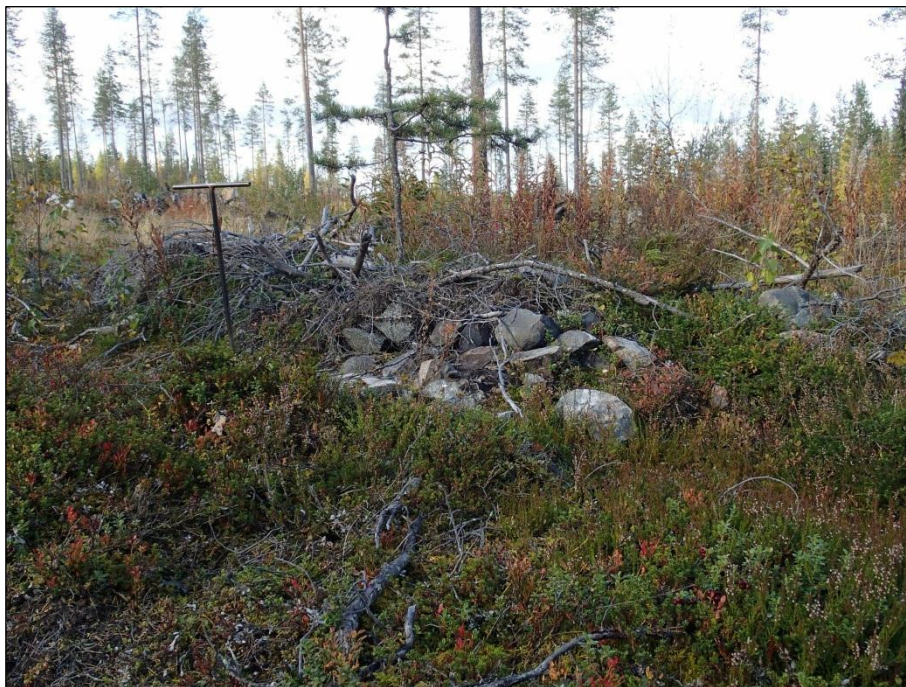
Sijainti: Paikka sijaitsee Suomussalmen kirkosta 18,4 km etelään. Kiviraunio. Halkaisija 1,3 m, korkeus 0,4 m. Se on kivennäismaalle kasattu nyrkin ja pään kokoisista luonnonkivistä. Kiveyksen alapuolinen kairanäyte (ylhäältä): sekoittunut kivennäismaa, hiili/nokikerros, huuhtoutumiskerros, normaali podsoli (hiekkä). Ilmeisesti kyseessä on tulisijan jäännös, joka on mahdollisesti liittynyt tervanpolton puitteissa tapahtuneeseen toimintaan.
