# Tuloksia vaellusreittien avaamisesta

Teppo Vehanen  
Luonnonvarakeskus

# Kalateiden seuranta ja Freshabit

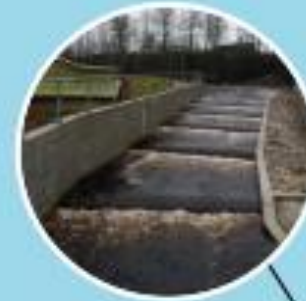
Etelä-Pohjanmaan Isojoen latvavesillä poistettiin Villamon pato. Meritaimen pääsee jälleen nousemaan jokiuomaa 30 km ylöspäin.

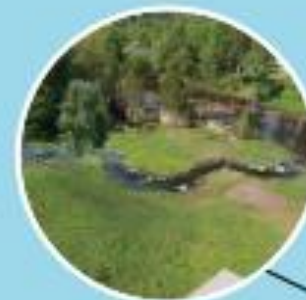
Varsinais-Suomen Kiskonjoen Koskenkartanon koskeen ja Hålldamin patoalueelle valmistuu luonnonmukaiset kalatiet vuoden 2021 aikana meritaimenen vaellusta varten.

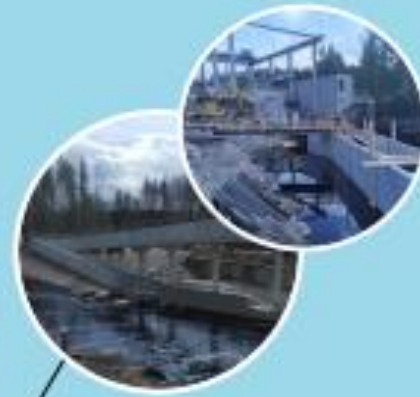
Saarijärven reitti Keski-Suomessa on järvitaimenen tärkeä vaellusreitti, jonne rakennettiin tekniset kalatiet Leuhunkosken ja Hietamankosken voimalaitoksille.

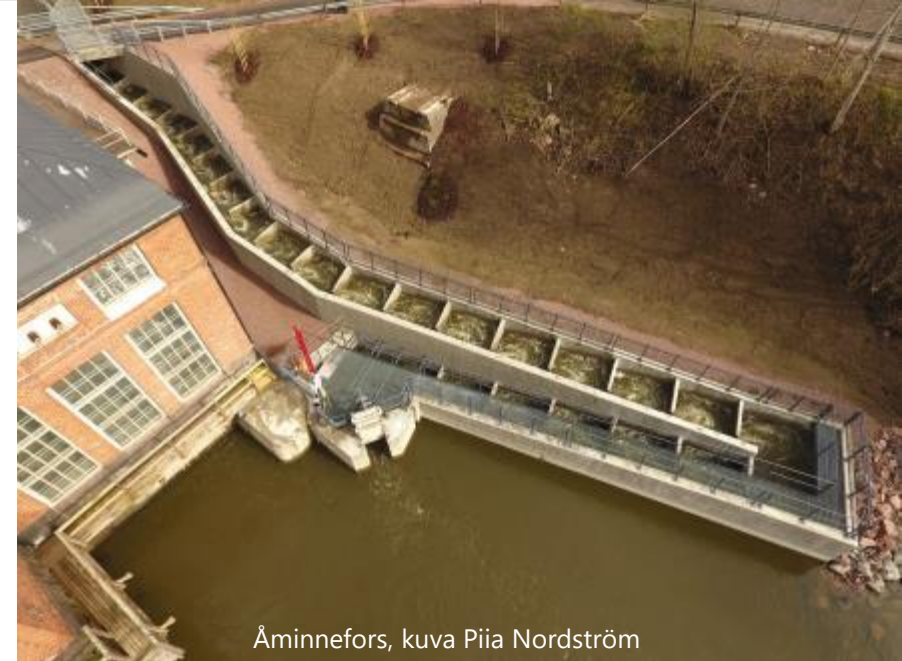
Åminnefors, kuva Piia Nordström

- Åminneforsin kalatien läpi uivien kalojen määrää ja lajijakaumaa seurataan VAKI-kalalaskurilla ja sen yhteyteen asennetulla videokameralla.
- Ensimmäisen vuoden (2020) aikana kalatieltä tehtiin havainto 2231 kalasta, joista 73% kulki laskurin läpi ylävirtaan. Vuonna 2021 kalahavaintojen määrä oli osin seurantalaitteiden käyttökatkoista johtuen pienempi (1148), mutta vuoden 2020 mukaisesti, havaituista liikkeistä suurin osa (78%) suuntautui ylävirtaan.

- Havaintoja on tehty kahdestatoista eri lajista, joista ainakin vimpantiedetään myös kutevan kalatien kivipohjalle. Runsaasti havaintoja tehdään myös lahnoista ja muista särkikaloista, kuten salakoista ja suutarista.

- Lohista ja taimenista tehtiin vuonna 2020 42 ja vuonna 2021 15 havaintoa.
- Tässä vaiheessa tulosten perusteella Åminneforsin kalatien voidaan todeta toimivan: monet kalalajit löytävät kalatien, hakeutuvat sinne ja läpäisevät sen.

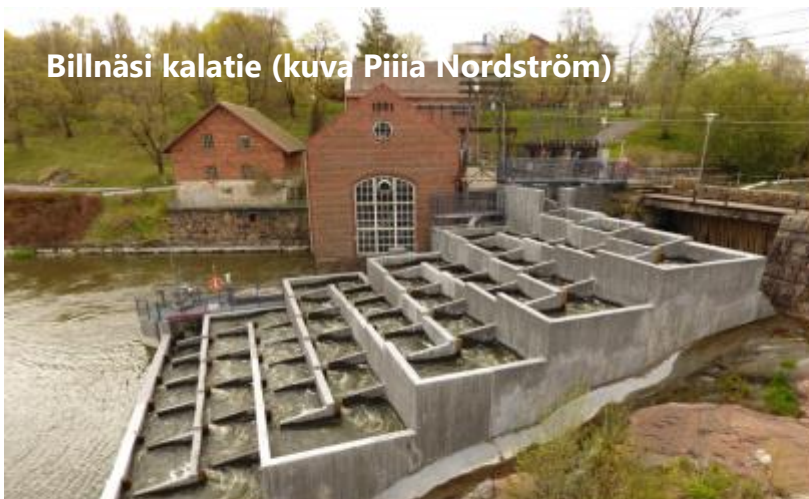
Billnäsi kalatie (kuva Piiia Nordström)

- Radiolähetin seuranta lohien vaelluspoikasilla toistettiin Åminneforsissa ja Billnäsissä kalateiden rakentamisen jälkeen\*
- Kummallakaan voimalaitoksella kalatiehen ei mennyt yhtään kalaa. Kalatiehen menevä virtaama ei ollut riittävä houkuttelemaan kaloja laskeutumaan kalatiehen.
- Billnäsin rakennettiin ohjausaita alas laskeutuvia lohia varten ohjaamaan lohienpoikasia kalatiehen - tässä jatkotutkimuksessa keskeneräiseksi jäänyt ohjausrakenne sekä kalojen huono terveydentila (vesihome) haittasivat tutkimuksen toteutusta. Ohjausrakenteen vaikutusta kalojen liikkeisiin voidaan pitää kuitenkin lupaavina - kehitetään.

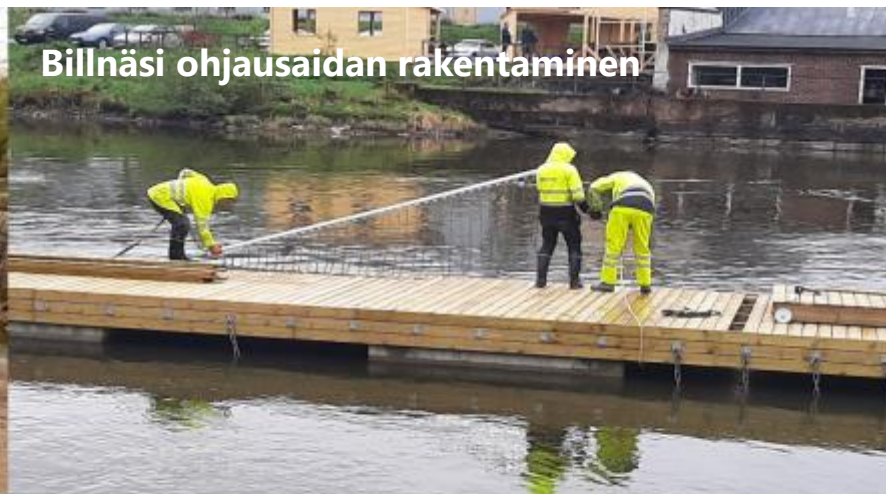
Billnäsi ohjausaidan rakentaminen

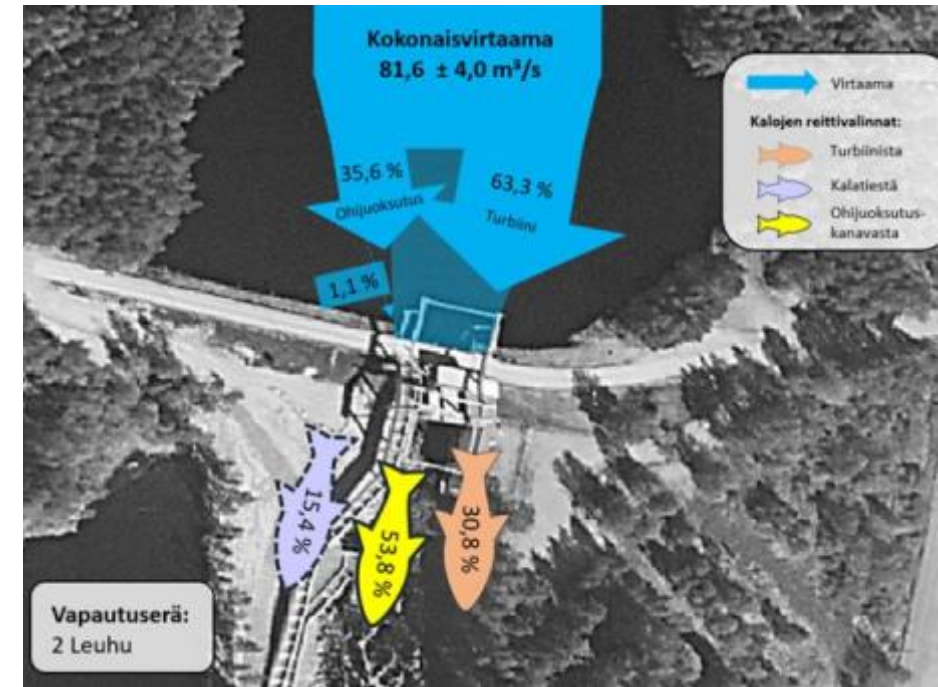
- Molemmilla voimalaitoksilla tutkittiin taimenen vaelluspoikasten alasvaelluskäyttäytymistä ja kuolleisuutta lähetinseurannan ja PIT-merkinnän avulla vuonna 2021\*

- Taimenen alasvaellusseurannassa **Leuhun** voimalaitoksella pääosa kaloista (93 %) kaloista seurasi päävirtaamaa ja laskeutui alakanavaan voimalaitoksen ja ohijuoksutuskanavan kautta. Kalatien kautta meni 7 % lähettimellä merkityistä kaloista, ja 2,5–5,0 % PIT-merkityistä kaloista.

- **Hietaman** voimalaitoksella 74 % kaloista meni alas voimalaitoksesta ja 26 % ohijuoksutusluukkujen kautta.
- **Hietamassa** taimenet eivät löytäneet kalatietä alasvaelluksen aikana: kalatiehen ei mennyt yhtään lähettimellä merkittyä kalaa ja vain yksi PIT-merkityistä havaittiin kalatiessä.

- Kalojen kokonaiskuolleisuus oli melko korkealla tasolla: Leuhulla 60 % ja Hietamalla 39–55 %.
- Leuhulla tulisi kehittää kalojen ohjaamista alavirtaan kalatien kautta, ja Hietamalla parantaa kalojen kulkumahdollisuuksia ohijuoksutuskanavassa.

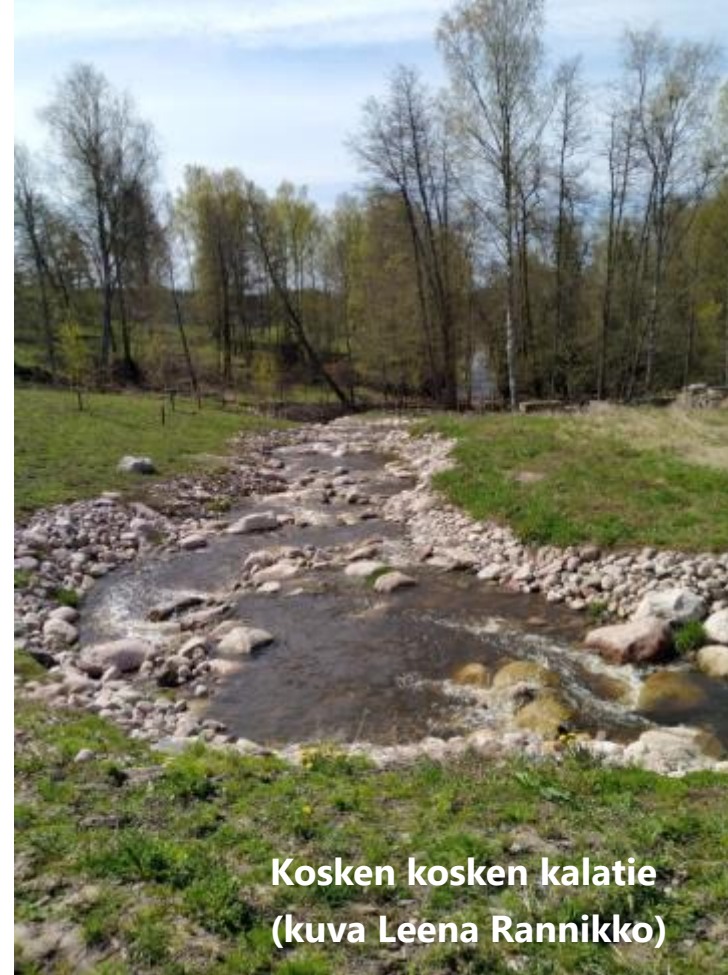
Kosken kosken kalatie  
(kuva Leena Rannikko)

- Vuonna 2022 valmistuivat luonnonmukaiset kalatiet Kosken voimalaitokselle ja Hålldammin säännöstelypatoon Kiskonjokeen, entiseen lohen ja taimenen kutujoki. Samalla vaelluskaloille avautui vapaa nousuväylä mereltä joen latvavesiin.
- Kosken vanha koski myös kunnostettiin koko pituudeltaan ja uuden vesityksen ansiosta se toimii kalojen elinympäristönä.
- Kosken kalatien läpi nousevien kalojen seuranta aloitetaan syksyllä 2022 automaattisella kalalaskurilla.
- Hålldammin säännöstelypadon ohi kalatie rakennettiin vanhaan historialliseen sulkukanavaan. Hålldammin kalatiehen ei järjestetä seurantaa, sillä sitä ei pidetä esteenä kalojen kulle: kalat pääsevät siitä kulkemaan helposti, kunhan joen vedenpinta ei laske liian alas.

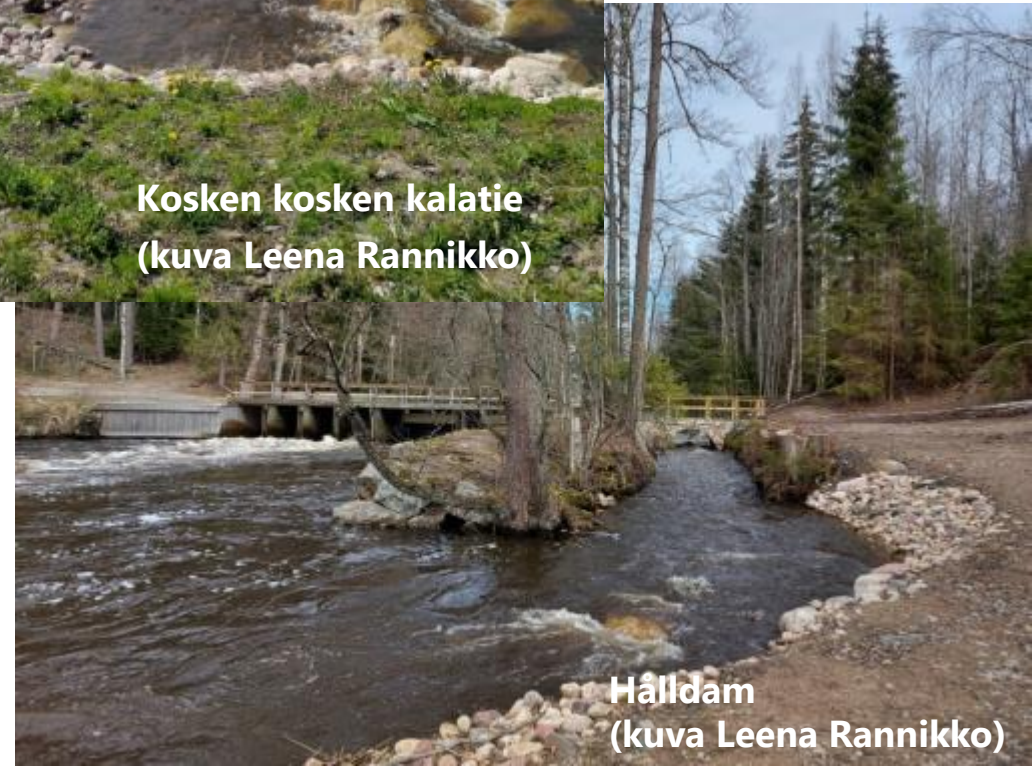
Hålldam  
(kuva Leena Rannikko)

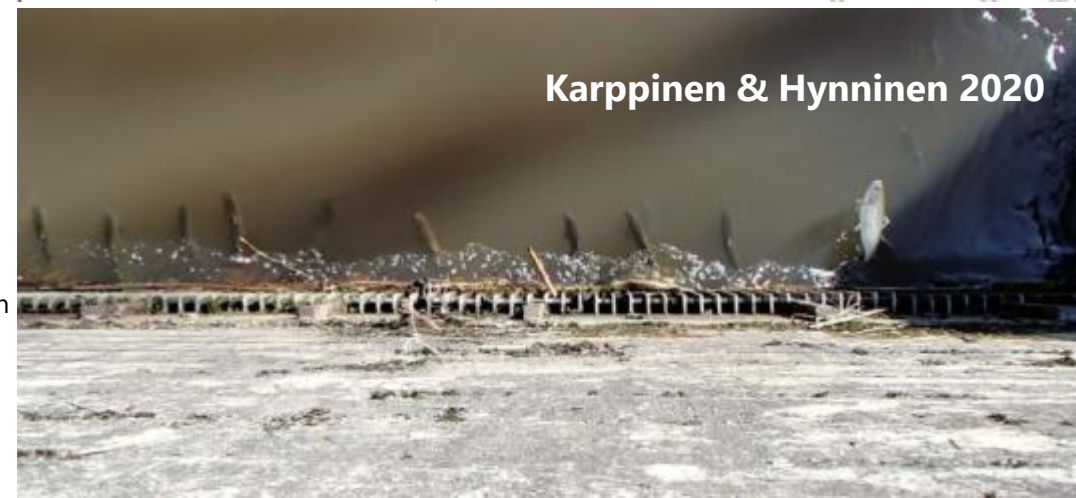
- Kosken koskella tutkittiin lähettimien avulla lohen vaelluspoikasten käyttäytymistä ennen kalateiden rakentamista vuonna 2020\*
- Lähettimellä merkityt lohen vaelluspoikaset etenivät vapautuksen jälkeen päävirtausta myötäillen ja päätyivät voimalaitokselle johtavaan yläkanavaan
- Lähes kaikki merkityt poikaset kuolivat joko yläkanavassa tai turbiinin läpi kuljettuaan.
- Kiskonjoella alasvaelluksen turvaaminen on keskeisessä asemassa, jotta luonnonmukaisen lisääntymiskierron käynnistyminen olisi mahdollista. Tarkoituksena on käyttää kalatietä alasvaellus uomana.
- Kiskonjoen uomaan on suunnitteilla vinosti uoman poikki kulkeva ohjuri, joka johdattelee joessa alavirtaan liikkuvia kaloja kalatien suulle.

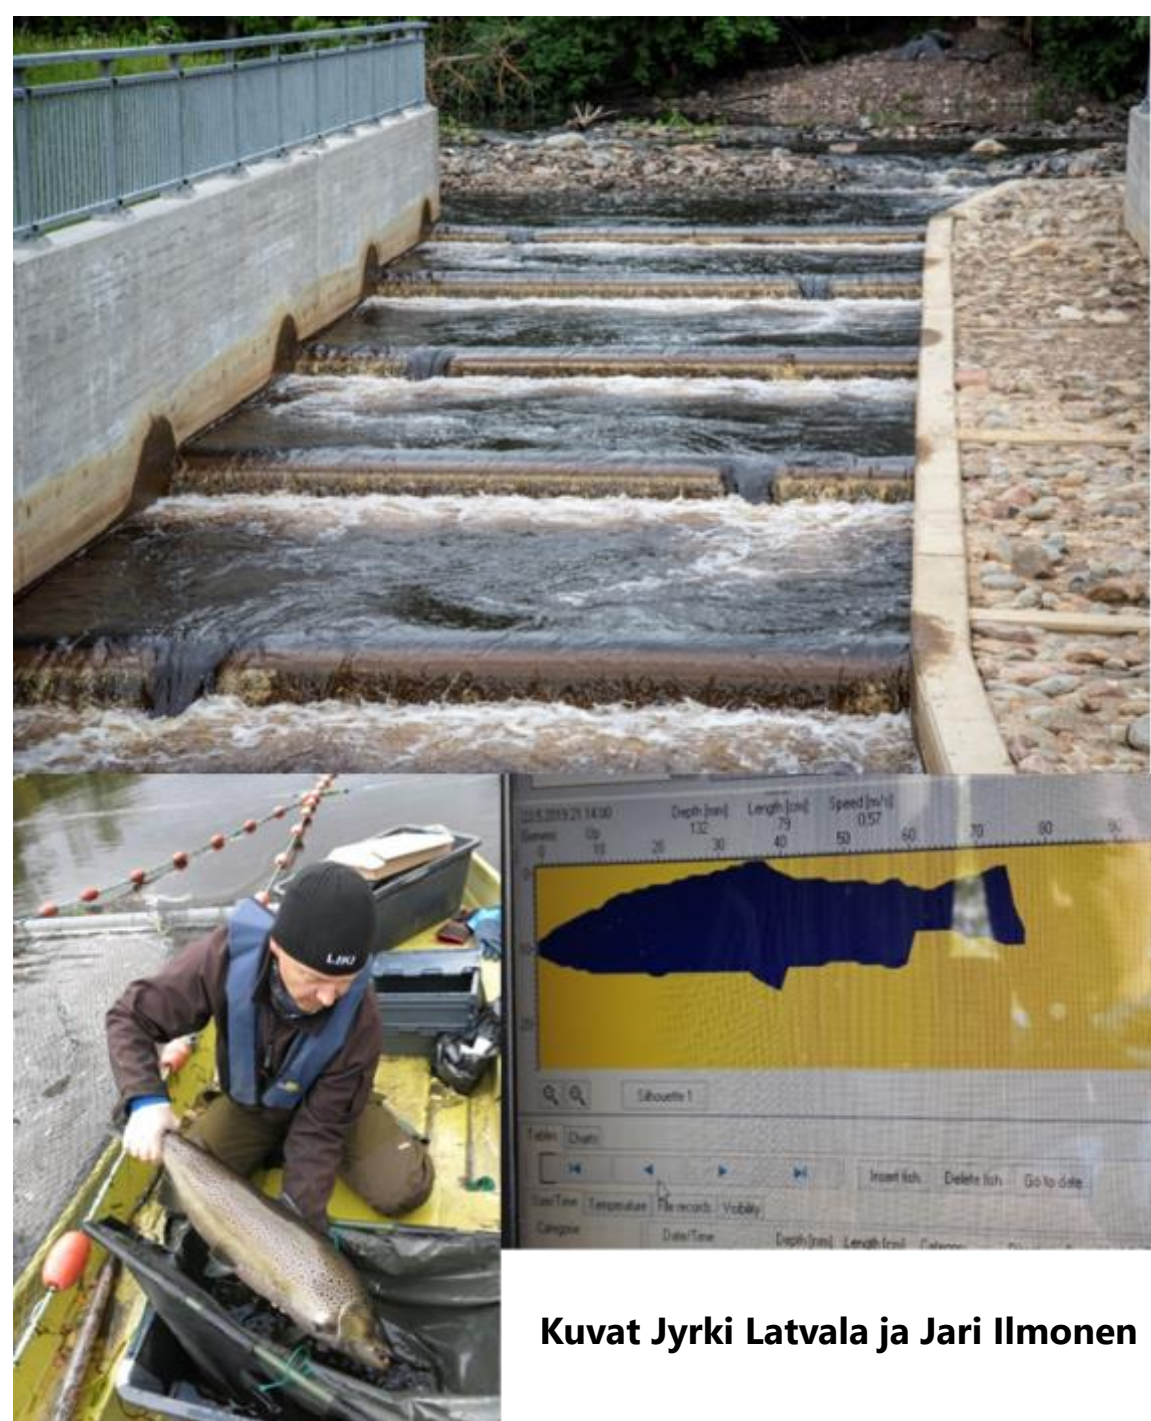
Kuvat Jyrki Latvala ja Jari Ilmonen

- Lapväärtin-Isojoki on merkittävä meritaimenjoki, jossa on jäljellä alkuperäinen taimenkanta.
- Isojoen Villamon padon poisto ja alueen kunnostus valmistui 2018. Padon poistaminen avasi taimenille reitin latvavesiin saakka.

- ELY-keskus\* seurasi Villamon alueen ohi nousevin taimenten määrää Vaki-kalalaskurin avulla. Laskurin ohi nousi vuonna 2019 73 kpl yli 60 cm pituisia taimenia ja vuonna 2020 laskurin läpi ui 13 kalaa (suurien virtaamavaihteluiden takia laskuri jouduttiin ottamaan pois käytöstä elokuun lopussa).

- Freshabit –projektissa seurattiin lähetinseurannalla (2019-2021) nousevien taimenten vaelluksia ja levittäytymistä Isojoessa\*\*. Radiomerkittyjen taimenien havaittiin tutkimuksessa vaeltavan hyvin laajasti Isojoen vesistön eri osiin, pieniin latvapuroihin asti. Villamon poistetun padon yläpuolelle taimenia hakeutui vain muutamia. Vaellusyhteys padon yläpuolelle on ollut pitkään poikki ja tulevaisuudessa sen merkitys taimenen kutualueena todennäköisesti kasvaa.
