KISKONJOEN-PERNIÖNJOEN VESISTÖN TAIMENKANNAT VUONNA 2021

Janne Tolonen ja Jussi Aaltonen
2022

LIFE14 IPE/FI00023 FRESHABIT LIFE IP

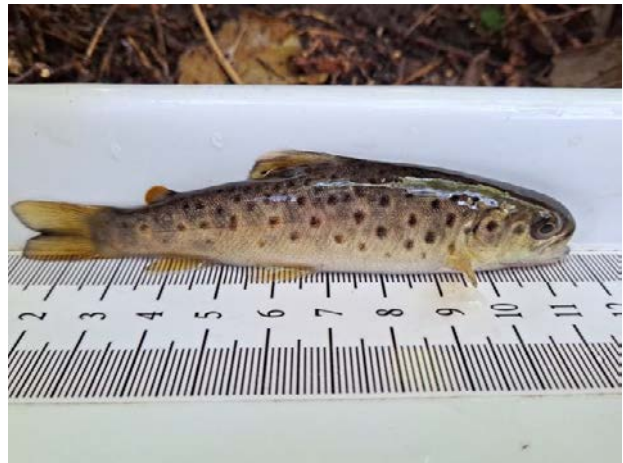
Kuva 2. Latokartanonkosken sivu-uoma on erinomaista habitaattia taimenen poikasille. Kuva 3. Taimenia saatiin runsaiten sivu-uoman yläosasta.

Latokartanonkosken myllyn alapuolisen sivu-uoman saaliina oli 26 taimenen poikasta, ahvenia, kivennuoliaisia, kivisimppuja, made, särkiä ja töröjä (taulukko 2). Taimenia saatiin saaliiksi erityisesti sivu-uoman yläosasta (kuva 2 ja 3). Koealan taimentiheys oli 31,0/100 m².

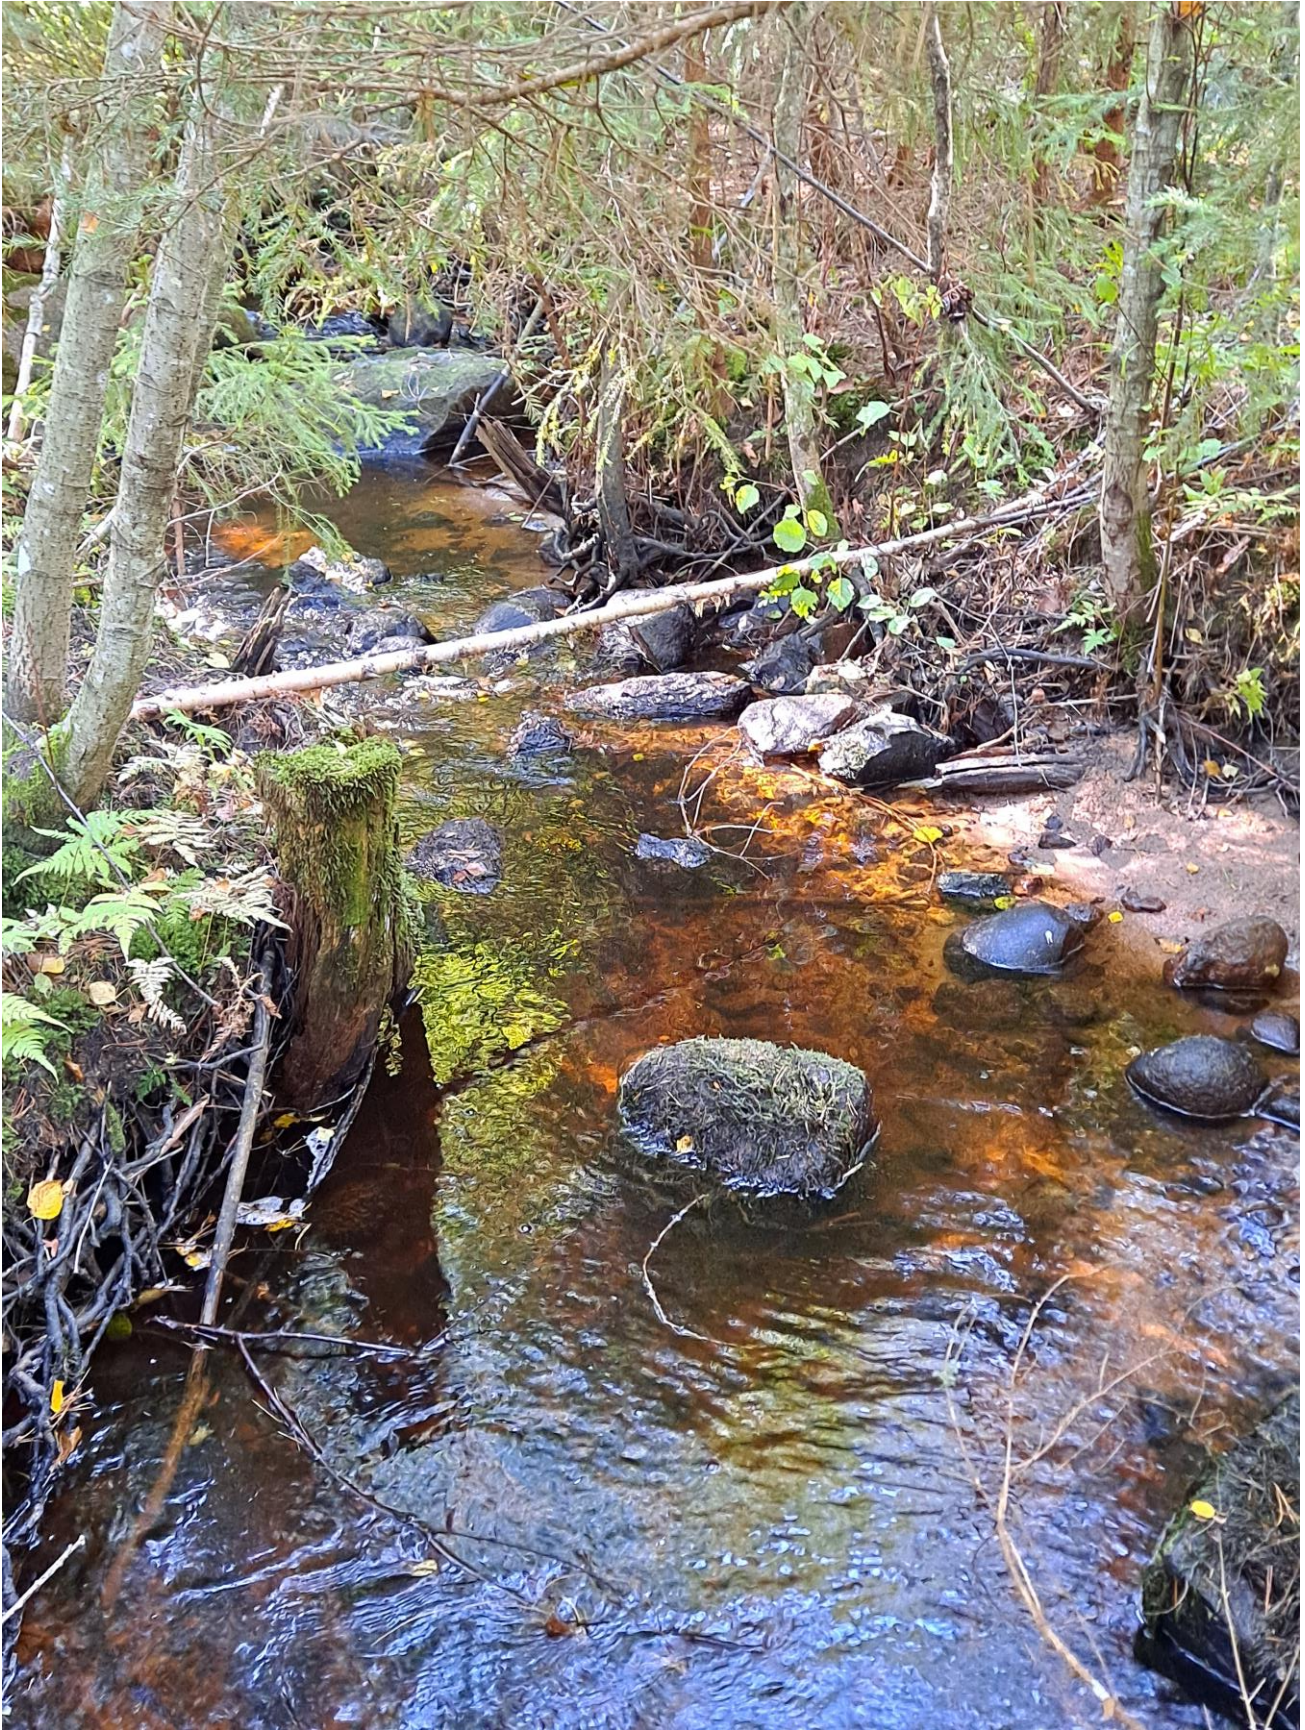
Kuva 4. Pakapyölin Lohiojan ylemmälle koealalle on lisätty soraa taimenen lisääntymisalueiksi vuonna 2018.

Lohiojasta koekastettiin toinen koeala puron metsäosuudelta. Koeala sijaitti vuonna 2018 kunnostetulla osuudella. Kunnostuksissa alueella on lisätty kutasoraa ja yksittäisiä suurempia kiviä (kuva 4). Saaliiksi saatiin neljä taimenen poikasta (taulukko 4).

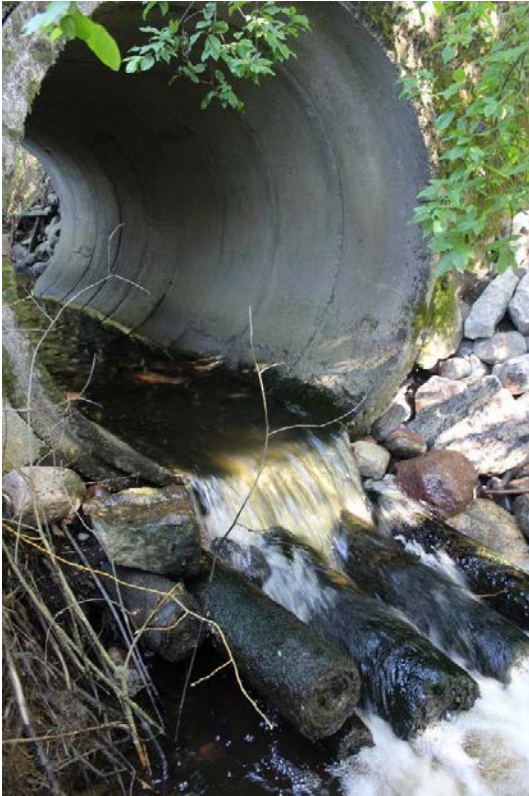
Kuva 6. Kuva Juottimenojan tierummusta ennen kunnostuksia. Kuva 7. Juottimenojan tierumpu kunnostusten jälkeen. Tierummun alapuolelle rakennettiin noin 70 metrin pituinen koski.

Juottimenojan Knuutilankoski on vuonna 2018 kunnostettu, noin 80 metriä pitkä koskialue. Ennen kunnostuksia koskialueen yläosassa sijaitsi tierumpu, joka oli vaelluseste (kuva 6 ja 7). Koeala on osittain hankalasti koekalastettava, veden syvyyden, voimakkaan virrannopeuden ja rantapuuston takia. Saaliiksi saatiin taimenen poikasia ja kivenuoliaisia (taulukko 5). Alueen 0+ taimentiheys oli 15,6 kpl/100 m².

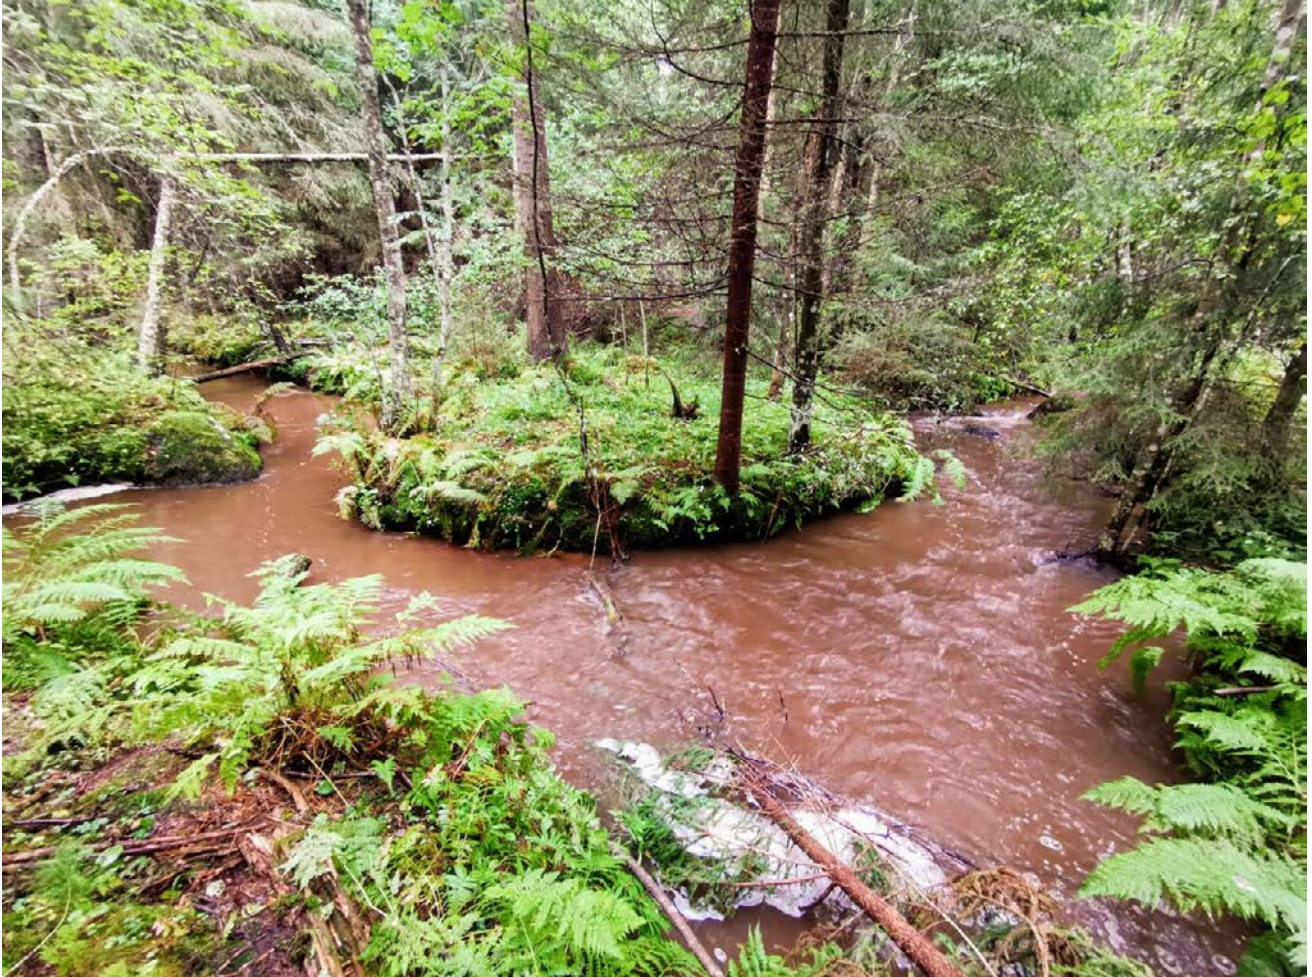
Kuva 8. Juottimenojan ampumaradan koskialueen koealaa. Koekalastushetkellä oli tulvavirtaama. (Kuva: Mika Sivil).

Ampumaradan koski on kunnostamaton hyvin luonnontilaisen kaltainen koskialue, jossa on runsaasti taimenen lisääntymiseen soveltuvia sorapohjia. Koeala sijaitsi varsinaisen koskialueen alaosassa, vanhalta ampumaradalta koskea ylävirtaan. Koekalastushetkellä oli normaalia suurempi virtaama, mikä vaikeutti koekalastusta (kuva 8). Karkottuneiden ja ohimenneiden kalojen osuus oli suuri, mutta tästä huolimatta saalina oli runsaasti taimenia (taulukko 6).

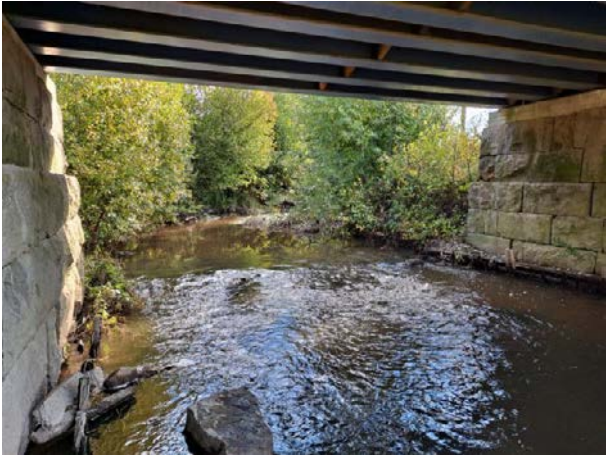
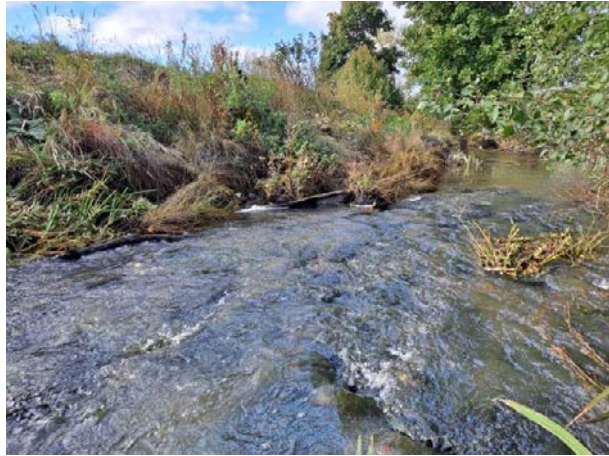
Kuva 10. Asteljoen Lupajantien kosken niska.

Kuva 11. Asteljoen Lupajantien koski sillalta alavirtaan.

Asteljoen koeala sijaitsee Lupajantien sillan kohdalla aivan joen alaosassa, ennen joen yhtymistä Perniönjokeen. Kosken niskalle on lisätty soraa vuonna 2018 (kuva 10 ja 11). Koelalalta ei saatu saaliksi taimenia (taulukko 9) Taimenia ei ole saatu saaliksi myöskään vuonna 2018 ja 2019 samalta koealalta.

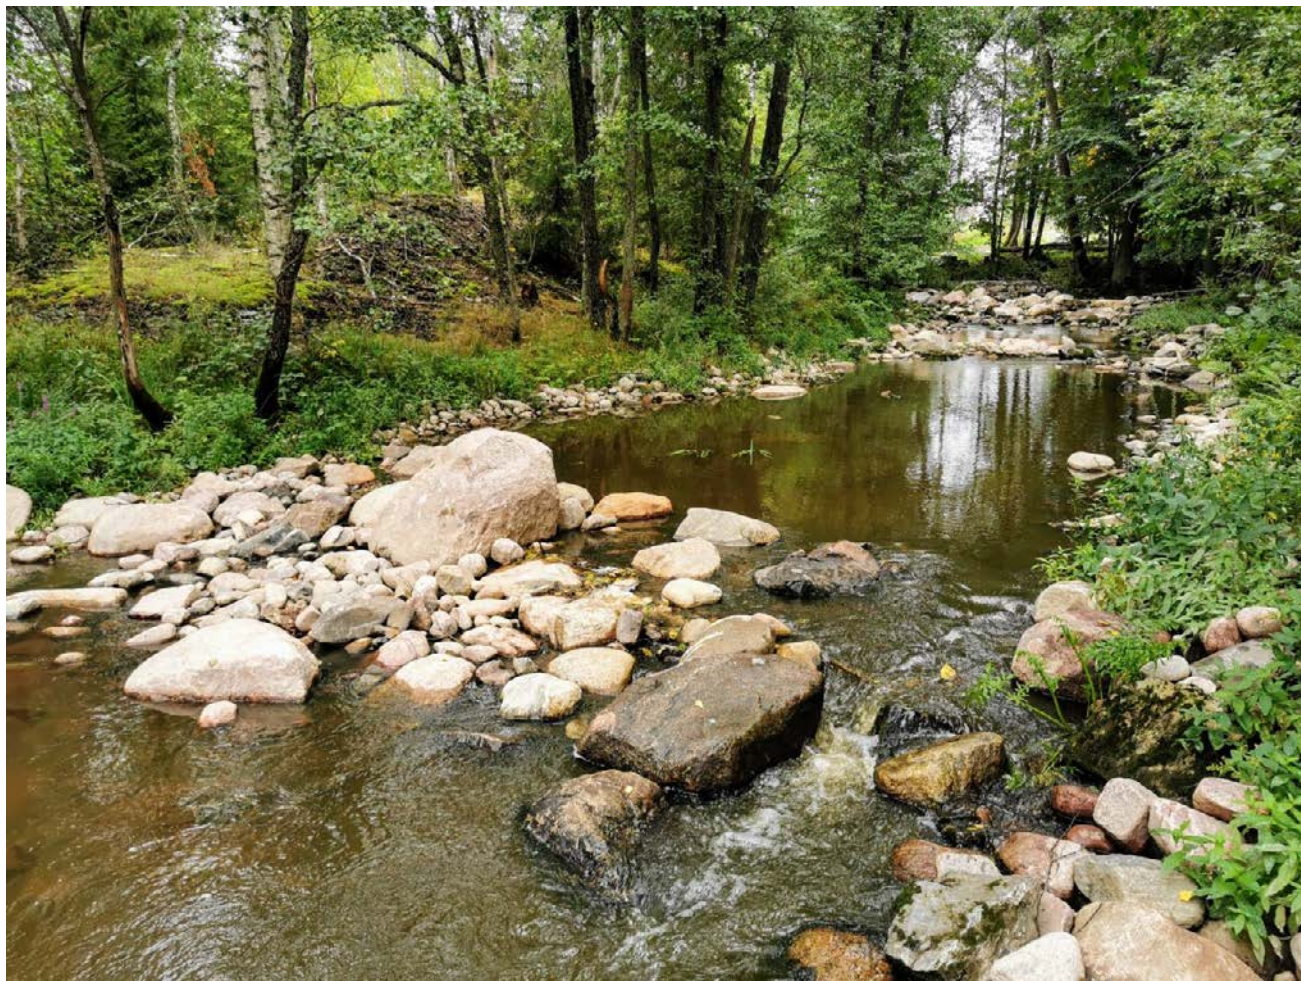
Kuva 12. Kiskonjoen kalatien alapuolinen vanha luonnonuoma, jota on kunnostettu keväällä 2021 Freshabit LIFE IP -hankkeessa. (Kuva: Mika Sivil).

Kiskonjoen Koskenkoskessa sijaitsee Kosken vesivoimalaitos, jonka yhteyteen on valmistunut luonnonmukainen kalatie vuonna 2021. Luonnonmukainen kalatie kiertää padon joen etelärannalta. Luonnonmukainen kalatieosuus yhtyy vanhaan luonnonuomaan padon alapuolella (kuva 12). Koealan koekalastussaaaliina oli runsaasti särkiä ja lisäksi ahvenia, lahnoja ja made (taulukko 11).

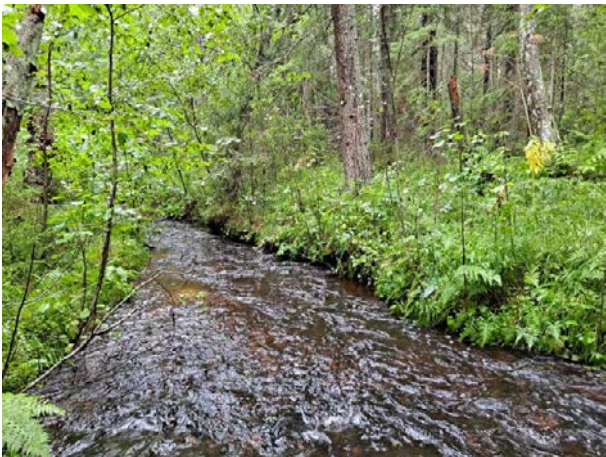
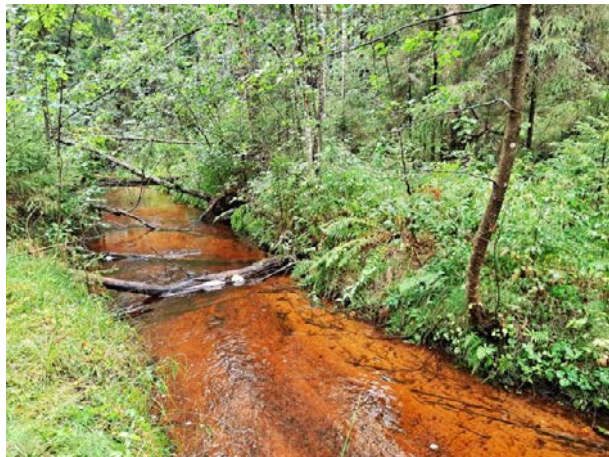
Kuva 16. Tampinjoen koealan yläosa on kivi- ja sorapohjaa. Kuva 17. Tampinjoen koealan alaosa on hiekkapohjaa.

Varesjoen latvapurosta Tampinjoen yläosilta koekalastettiin yksi koeala, josta saatiin saaliksi yksi taimen (kuva 16 ja 17). Taimenen lisäksi saaliina oli ahven ja pikkunahkiainen (taulukko 16).

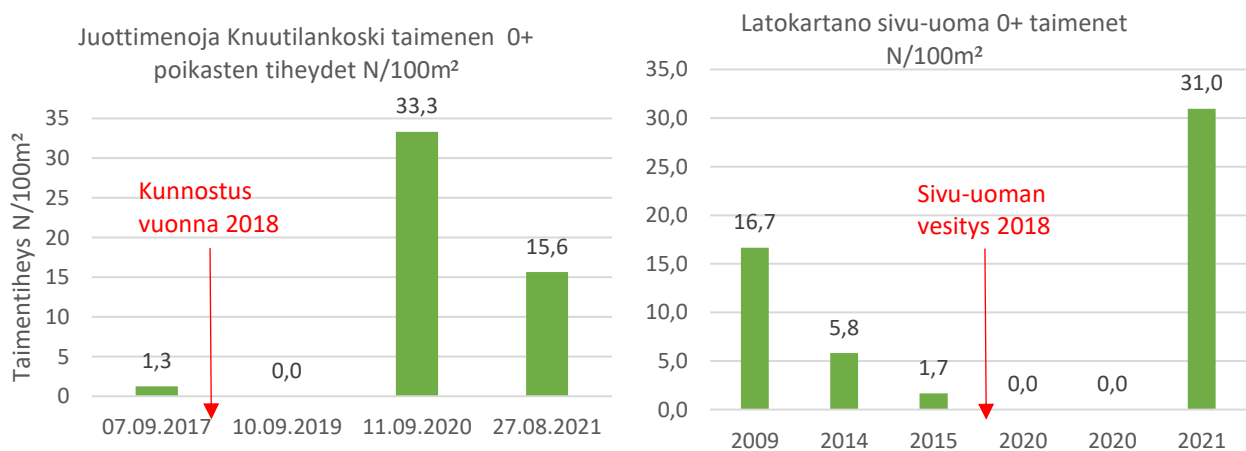
Kuva 18. Kiskonjoen-Perniönjoen vesistön Juottimenojan Knuutilankosken (vas.) ja Kiskonjoen pääuoman Latokartanonkosken (oik) taimentiheydet 2000-luvun koekalastuksissa.

Kaikilla Perniönjoen purojen seuratuilla kunnostusalueilla on havaittu taimenen lisääntymistä, mutta merkittävää taimentiheyksien kohentumista on havaittu vain Juottimenojan Knuutilankoskessa (kuva 18). Myös Juottimenojan yläosassa kunnostamattomalta alueella oli vuonna 2021 hyvä taimentiheys, mihin on voinut vaikuttaa Juottimenojan alaosilta poistetut vaellusesteet. Asteljoen kunnostuskohdeesta taimenia ei ole havaittu lainkaan eri vuosien koekalastuksissa. Kylmäsuonojan taimentiheyksissä ei ole tapahtunut merkittäviä muutoksia.

Koekalastustulosten mukaan Kiskonjoen pääuomassa taimenen lisääntyminen keskittyy joen alaosilla sijaitsevaan Latokartanonkoskeen. Latokartanonkoskesta on havaittu taimenen poikasia muun muassa myllyn alapuolisesta sivu-uomasta (kuva 18). Sivuuoma on joinakin vuosina kuivunut kokonaan koska sen suuaukko on tukkeutunut ja uomaan ei ole päässyt vettä lainkaan. Sivuuomaan ohjattiin vettä viimeksi vuonna 2018 talkookunnostuksilla. Vuoden 2021 koekalastuksessa sivu-uomasta saatiin saaliksi taimenen poikasia. Latokartanonkosken täydennyskunnostus on parhaillaan käynnissä Metsähallituksen ja ELY-keskuksen toimesta.
