# Vattenvårdsplan - Esse å

Vattenvårdsplanen är uppgjord inom projektet Freshabit Life.

**Simon Ollus & Nina Jungell**

**2016**

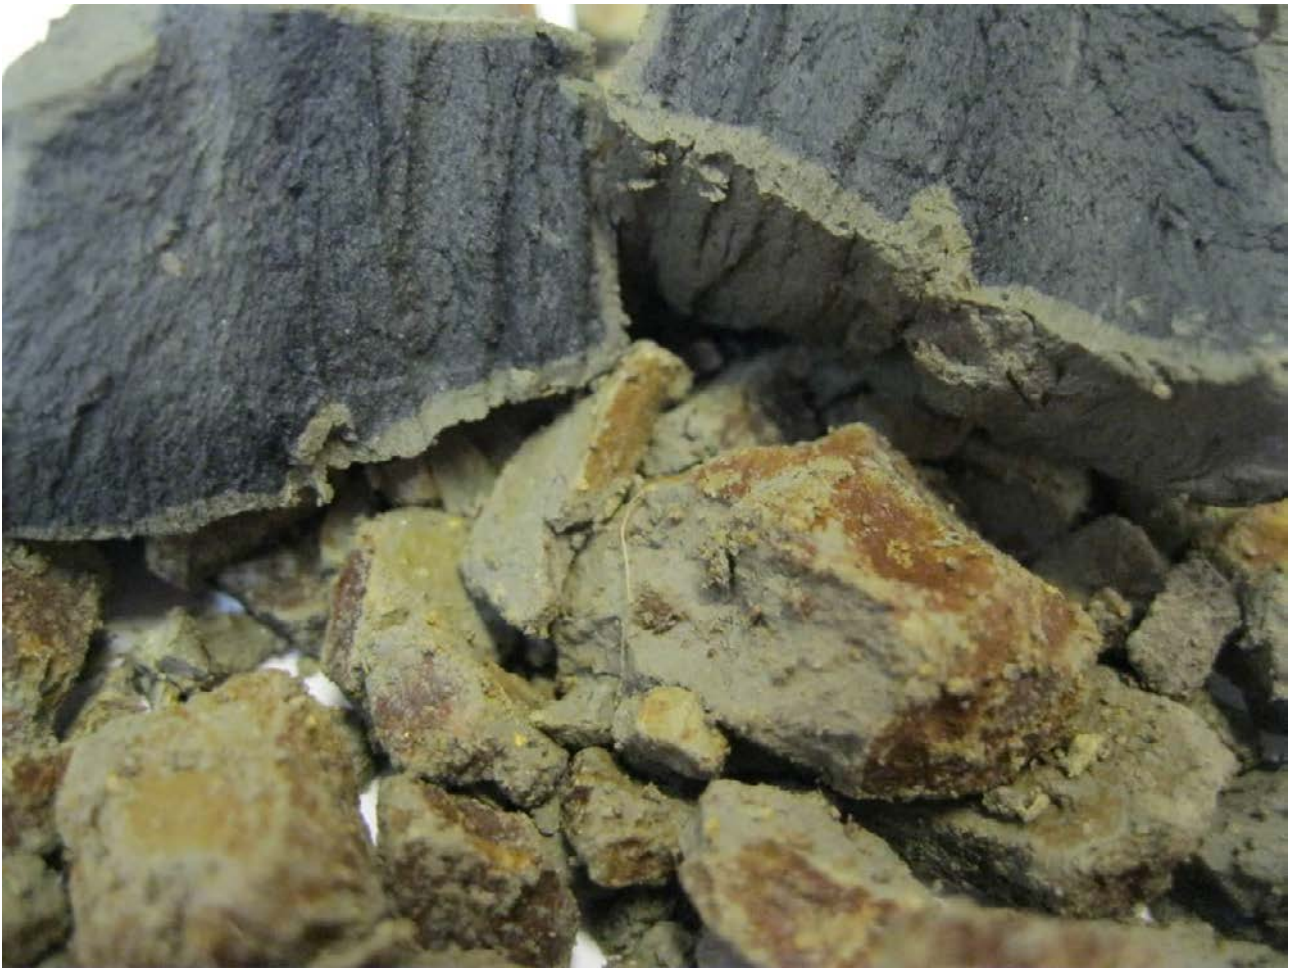
*Bild 2. Ooxiderad sulfatjord är ofta svart. När leran reagerar med luftens syre (oxiderar) ändrar färgen mot grått. Karaktäristiskt för oxiderade sulfatjordar är grynigheten och rostfällningarna. Vems bild?*

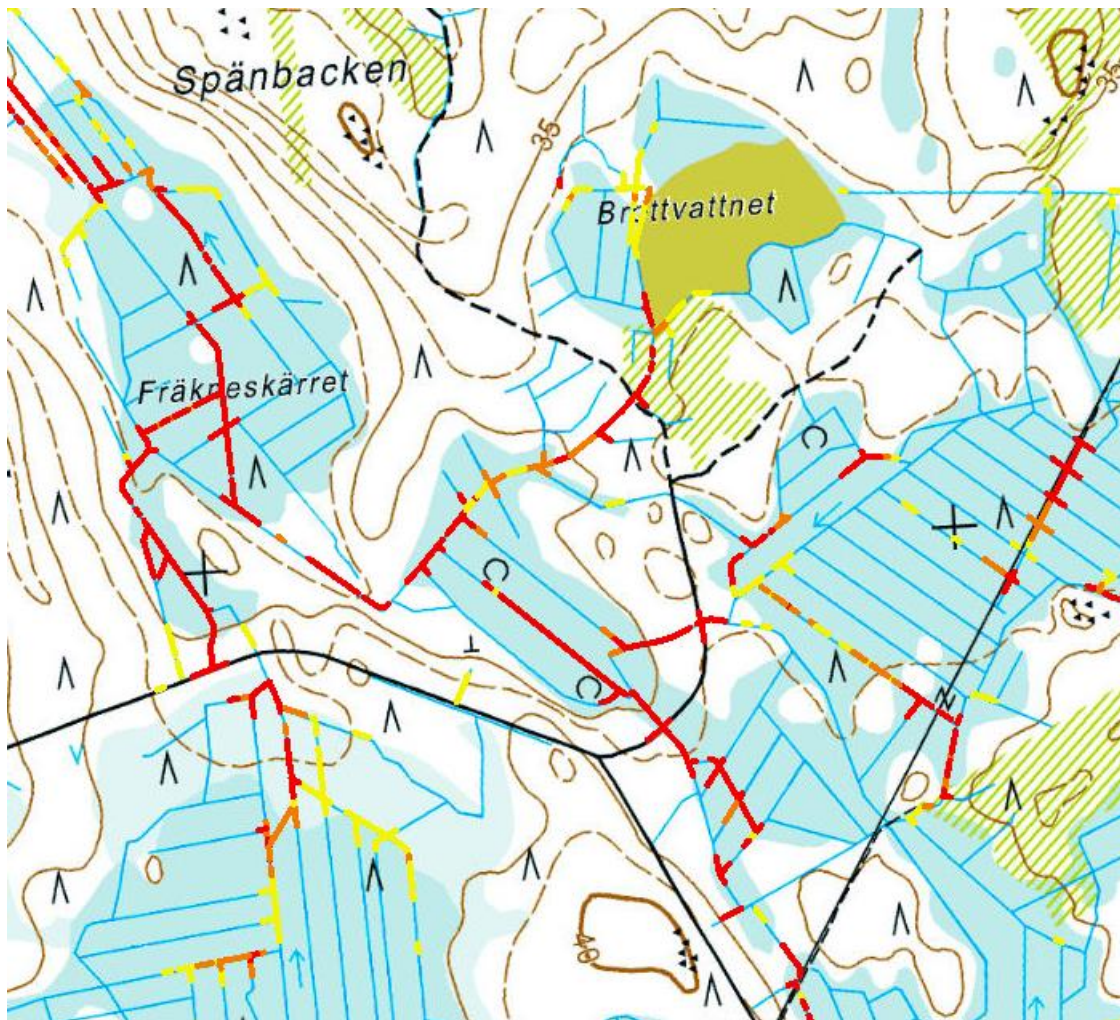
*Bild 5. Resultatet av Uoma-analysen. De röda linjerna anger sträckor där det finns risk för erosion. Hämtad från Finlands Skogscentralens kartjänst Vesiuomien maa-aineksen huuhtoutumisriski 10/2016.*

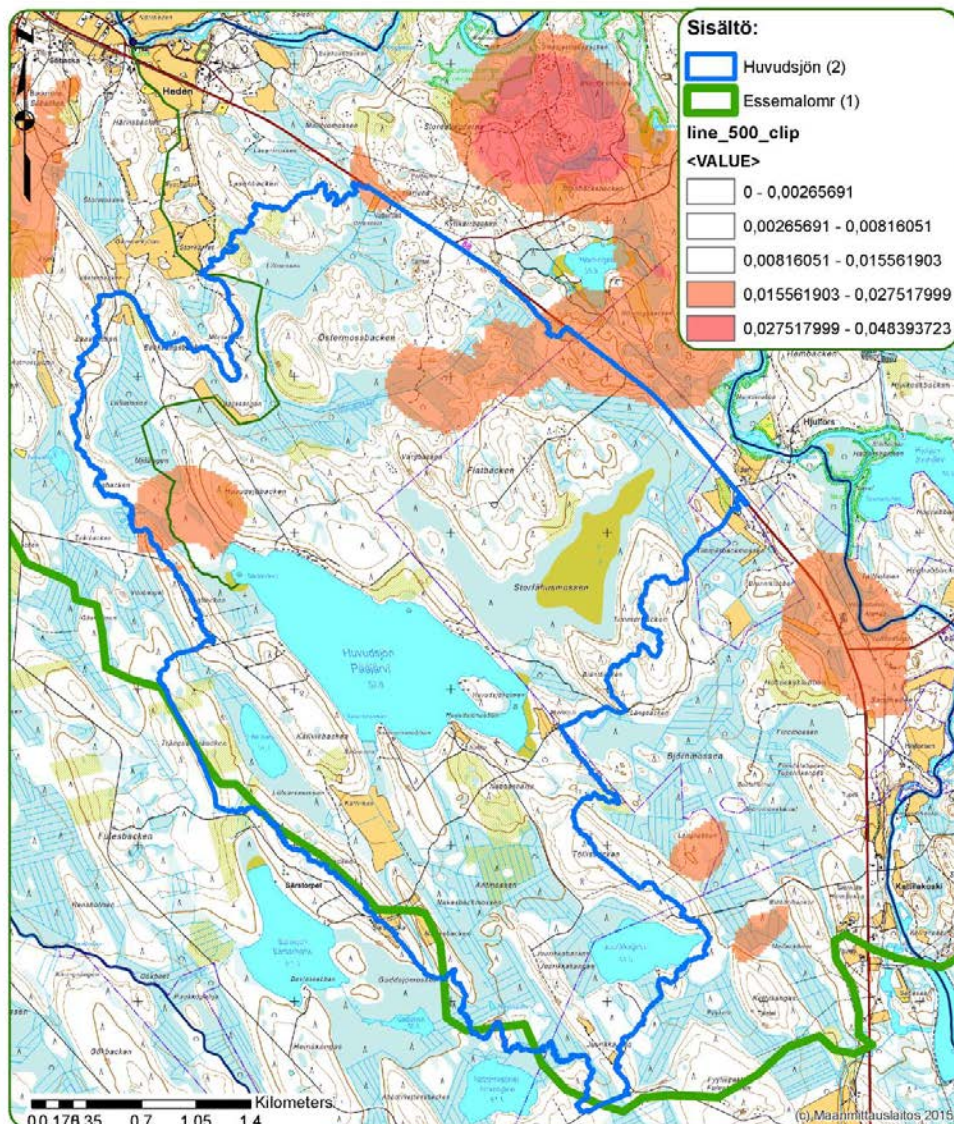
Bäcken har sin början vid Huvudsjön där den rinner genom skogsdominerade områden innan den kommer ut till det mera jordbruksdominerade området kring Heden (bild 16). Den övre sträckningen av bäcken är en övrigt viktig livsmiljö enligt skogslagen. Bäcken har enligt protokoll för Huvudsjöbäckens upprensning rensats i slutet av 60-talet. Övre sträckningen av bäcken har en rätt varierad gång medan det nedrepartiet är mera som en grävd kanal. Erosionen och fastpartikelbelastningen var mindre i Huvudsjöbäcken än i Perkanbäcken. Avrinningsområdets storlek är på ungefär 1400 ha vilket gör det till ett betydande avrinningsområde inom projektområdet.

*Bild 16. Bild över Huvudsjöbäckens avrinningsområde samt avverknings och dikningskoncentrationer. Avrinningspunkten är flyttad uppströms för att få GIS-analysen att fungera.*

En viss erosion hittas i den nedre delen av bäcken, innan den går ihop med Perkanbäcken. Där kunde stensättningar eller bottendammar anläggas nedanom erosionsplatserna. I närområdet till Kalljärvbäcken finns också avverknings och dikningskoncentrationer som kan beaktas i samband med avverknings och istandsättnings arbeten.

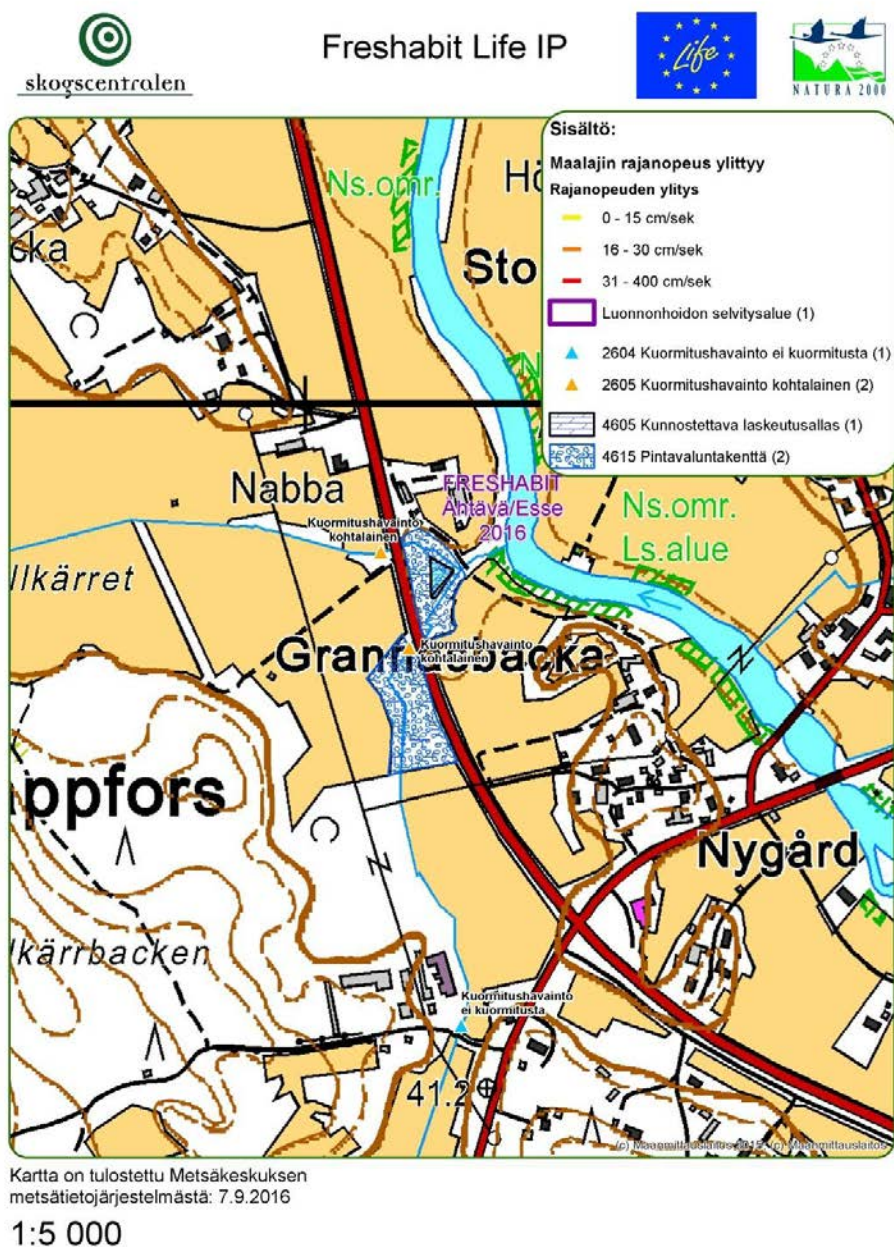
I centrum av Lappfors by hittades även uppefter landsvägen två möjliga platser för att anlägga en våtmark. Områdena är 0,5 ha respektive 0,8 ha stora (bild 19). Vattennivån i diken är nära i nivå till de omkringliggande områdena. Här kunde man med hjälp av dammar och vallar skapa våtmarker genom att höja vattennivån med ett tiotal centimeter.

Bild 19. Karta över möjliga våtmarker i Lappfors by.
