Elinympäristökunnostusten suunnittelu Saarijärven reitillä 2018

Kotajoki, Konttijoki ja Moksinjoki

Veijo Honkanen
Saarijärven kaupunki
2018

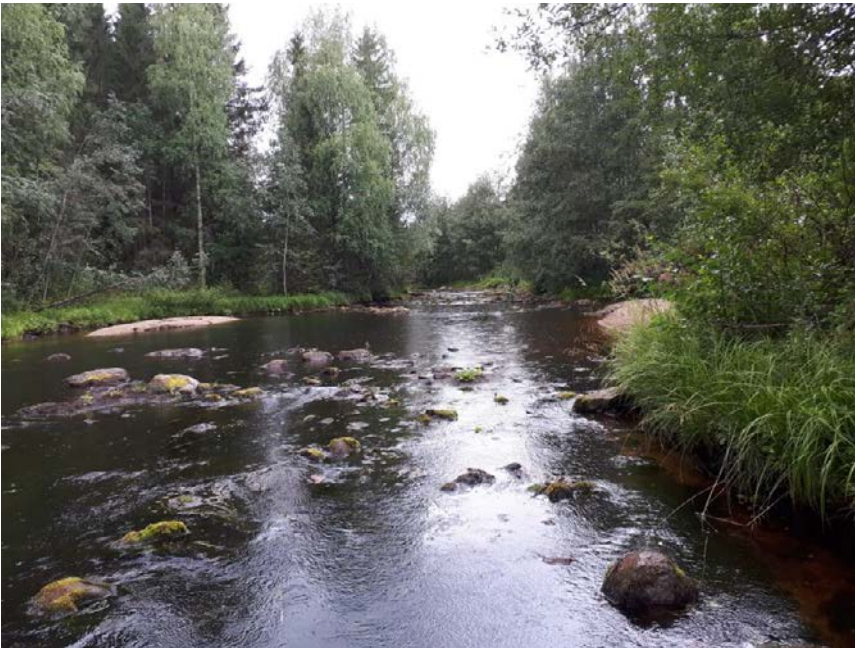
Kuva x. Kivistä, sammaleista karikohtaa jaksolla 2. Isommat asentokivet ja syvyysvaihtelua lisäävät kivitukokset puuttuvat. (kivitukoksia vasempaan reunaan, vettä poikaskivikolle, vesialtaita)
