# Elinympäristökunnostusten suunnittelu Saarijärven reitillä 2017

Vihanninjoki, Mustospuro, Pirttipuro ja Hetonjoki

Veijo Honkanen  
Saarijärven kaupunki  
2017

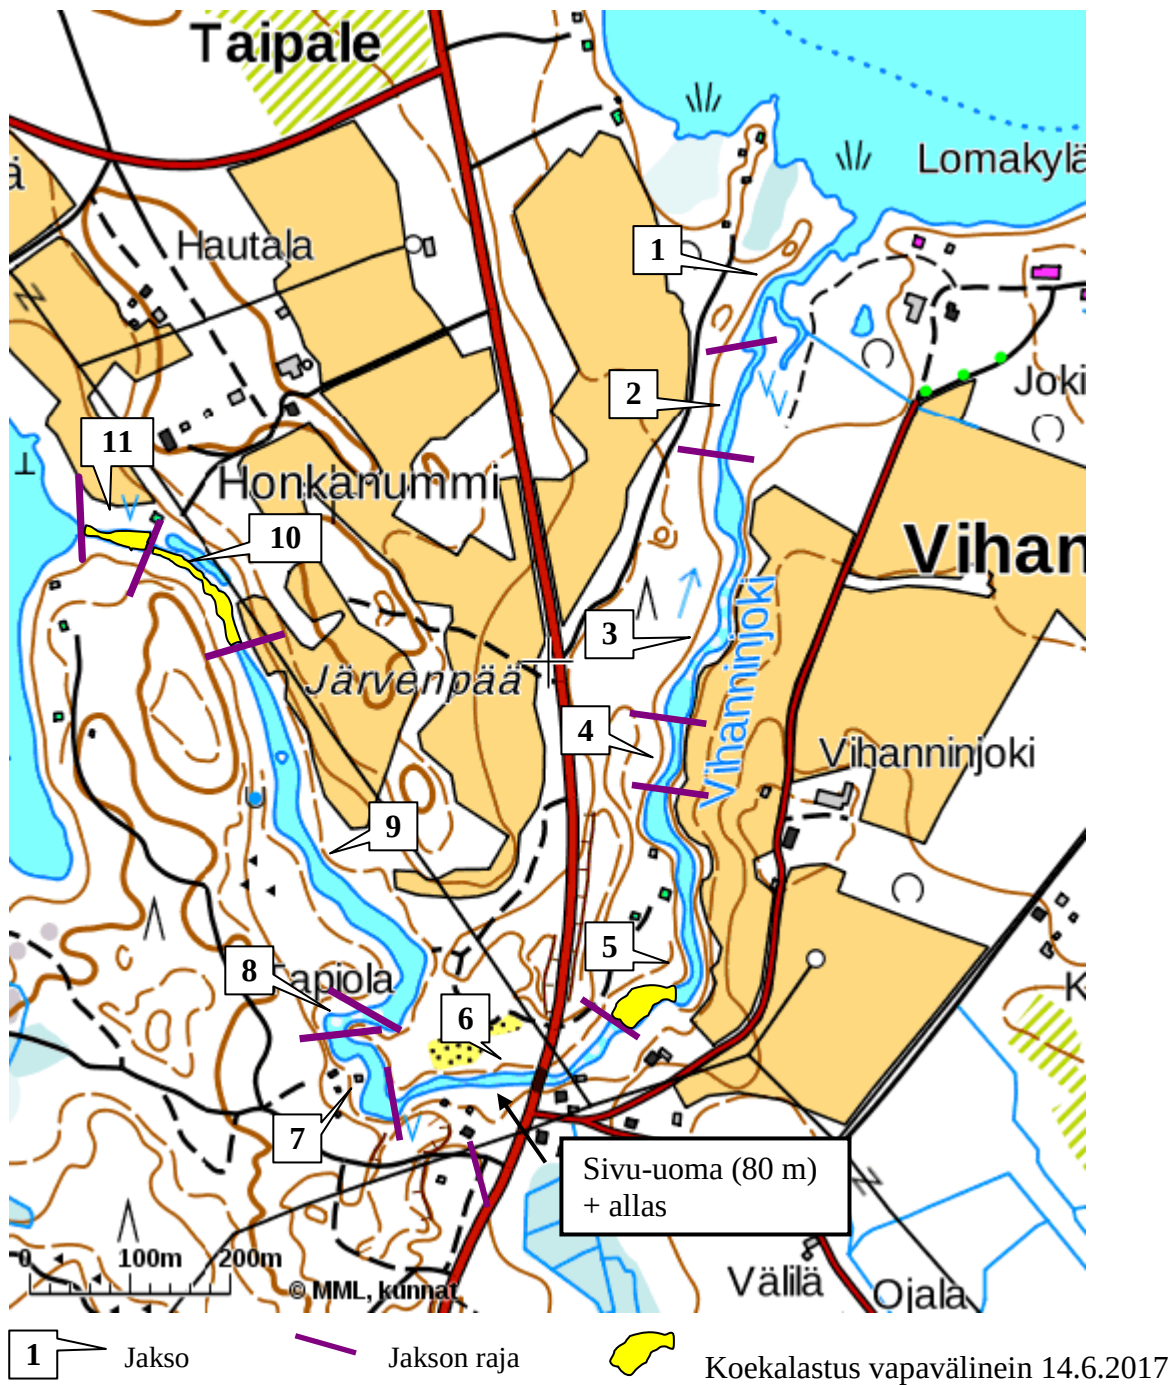
Jaksolla 1 (230 m) uoma oli 7-12 metriä leveä, suistomainen ja pehmytpohjainen, jossa oli vähän vesikasvillisuutta (kuva 2 ja 3). Rannat olivat hyvin peitteiset ja ranta-alueella oli tulvatasanteita, joille vesi nousee ylivirtaamatilanteissa. Jakson alapäässä veden virtausta ei ollut havaittavissa, yläosassa kyllä. Jakson keskivaiheille tuli toinen uoma (ei virtausta) joen itäpuolella sijaitsevilta lammi-koilta, jotka lienee aikanaan kaivettu kalankasvatuksen tarpeisiin.

Kuva 2. Vihanninjoen jaksot ja koekalastetut alueet.

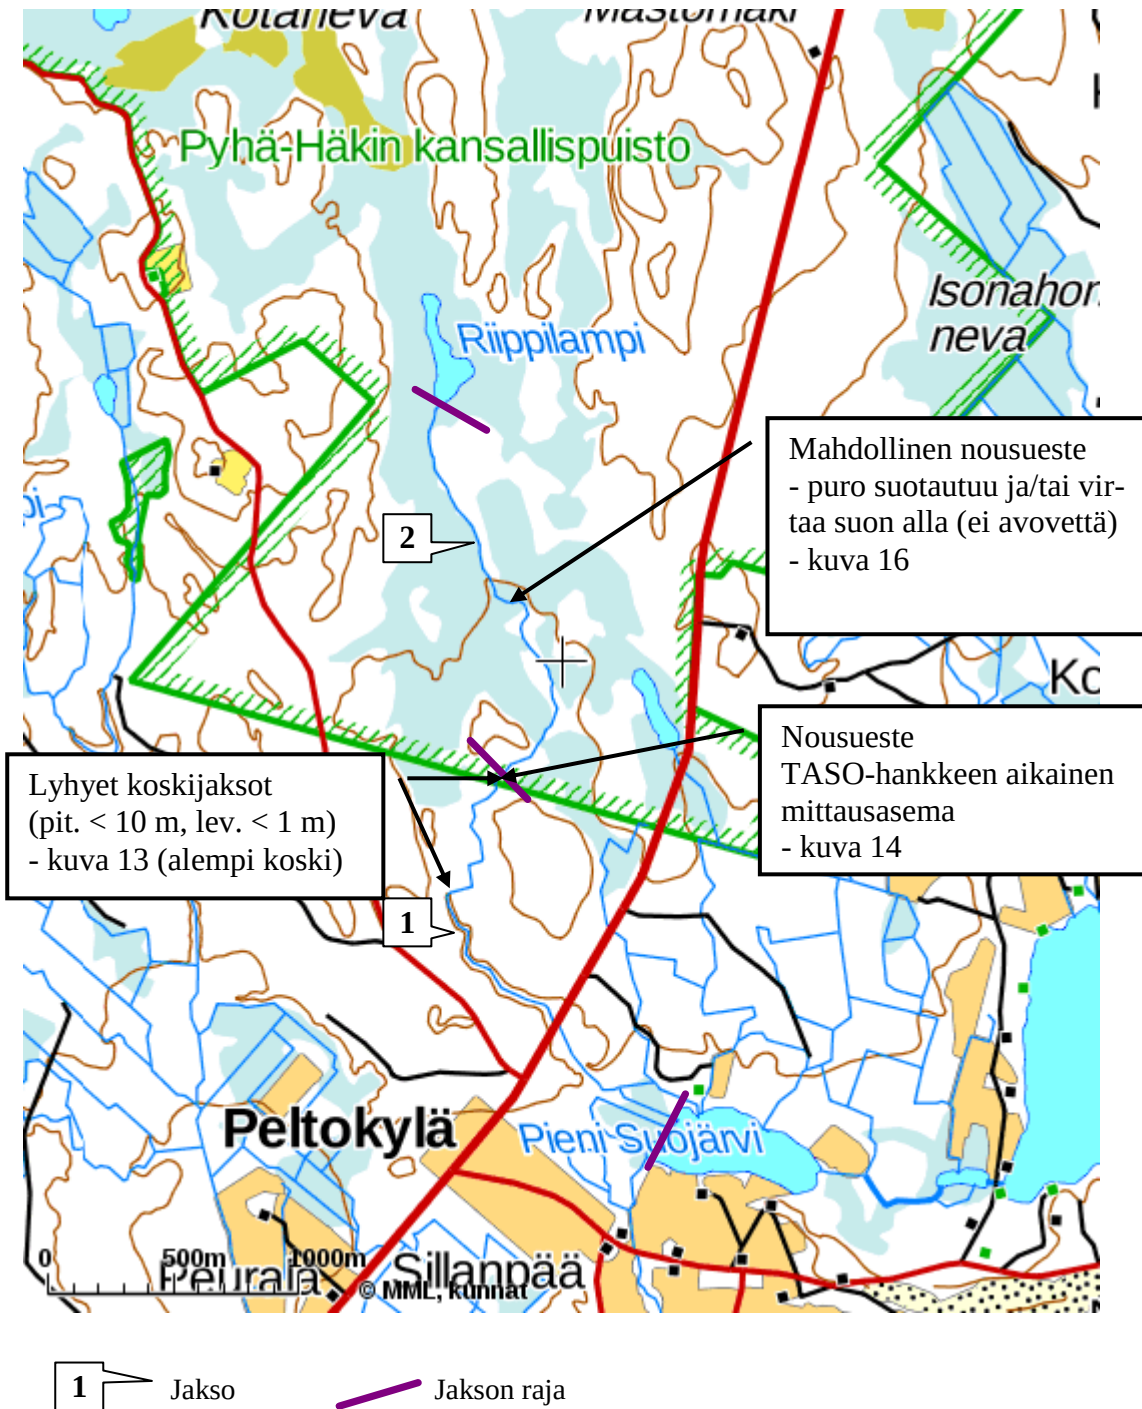
Jakso 1 (2 100 m) oli kaivettua, voimakkaasti eroosion syövyttämää, alaosaltaan osittain myös menderoituvaa uomaosuutta (kuva 11 ja 12). Uoman pohja oli pääosin eroosioaineksen (hiekkä, hiesu) peittämää ja tasaamaa, jossa paikoitellen oli rantareunasta kaatuneita puita ja pensaita. Uoman leveys oli alaosassa 3-4 metriä ja syvyys 0,5-1 metriä, yläosassa vastaavasti 0,5-1,5 ja 0,3-0,4 metriä. Jaksolla oli vain kaksi selkeätä, kapeata (< 1 m) ja alle 10 metriä pitkää kivistä koskijaksoa, joista alempi vaikutti luonnontilaiselta (kuva 13). Ylempi sijaitsi Turvetuotannon ja metsätalouden vesiensuojelun kehittämishankkeen (TASO) aikaisen vedenlaadun mittausaseman alapuolella (Högmänder ja Pehkonen 2014). Asema itsessään oli nousu- ja vaelluseste niin kaloille kuin muillekin vesieläimille (kuva 14).

Kuva 11. Mustospuron jaksot ja havainnot.

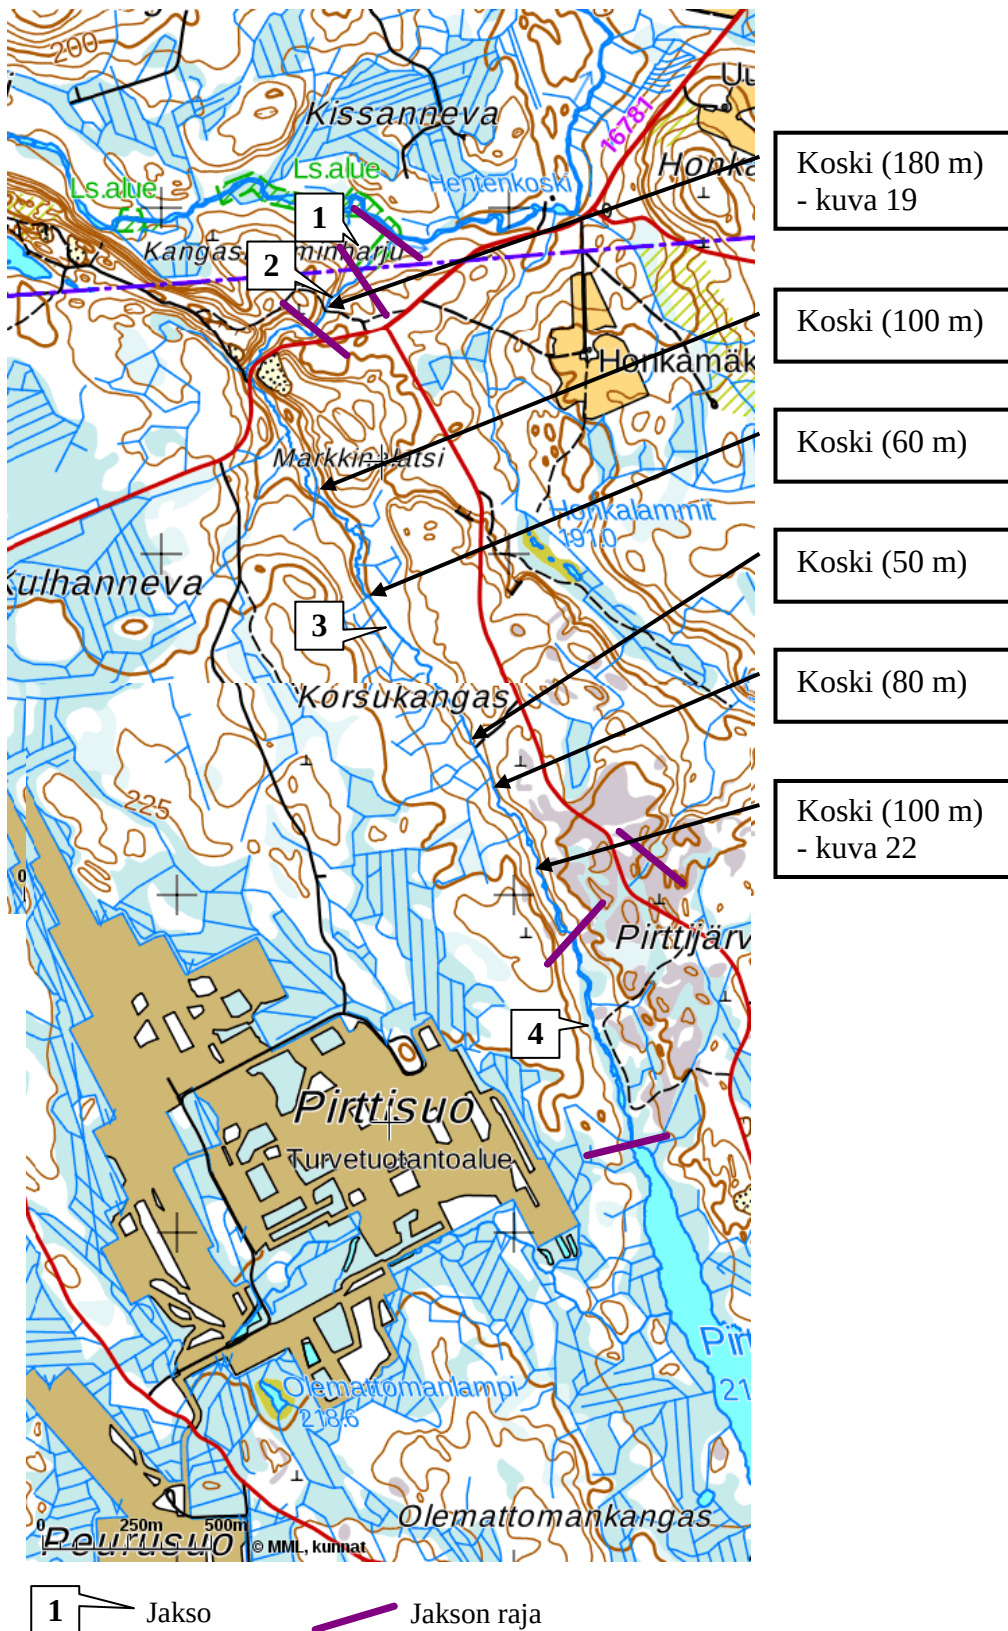
Jakso 1 (220 m) oli rauhallisesti virtaavaa osuutta, josta pääosa sijaitsi luonnonsuojelualueella (kuva 17 ja 18). Uoman leveys vaihteli 1,5-3 metrin välillä, syvyyttä oli puolesta yhteen metriin. Pohjassa oli jonkin verran liekopuuta, uoman ulkoreunoissa rantakoverioita.

Kuva 17. Pirttipuron jaksot ja koskipaikat.

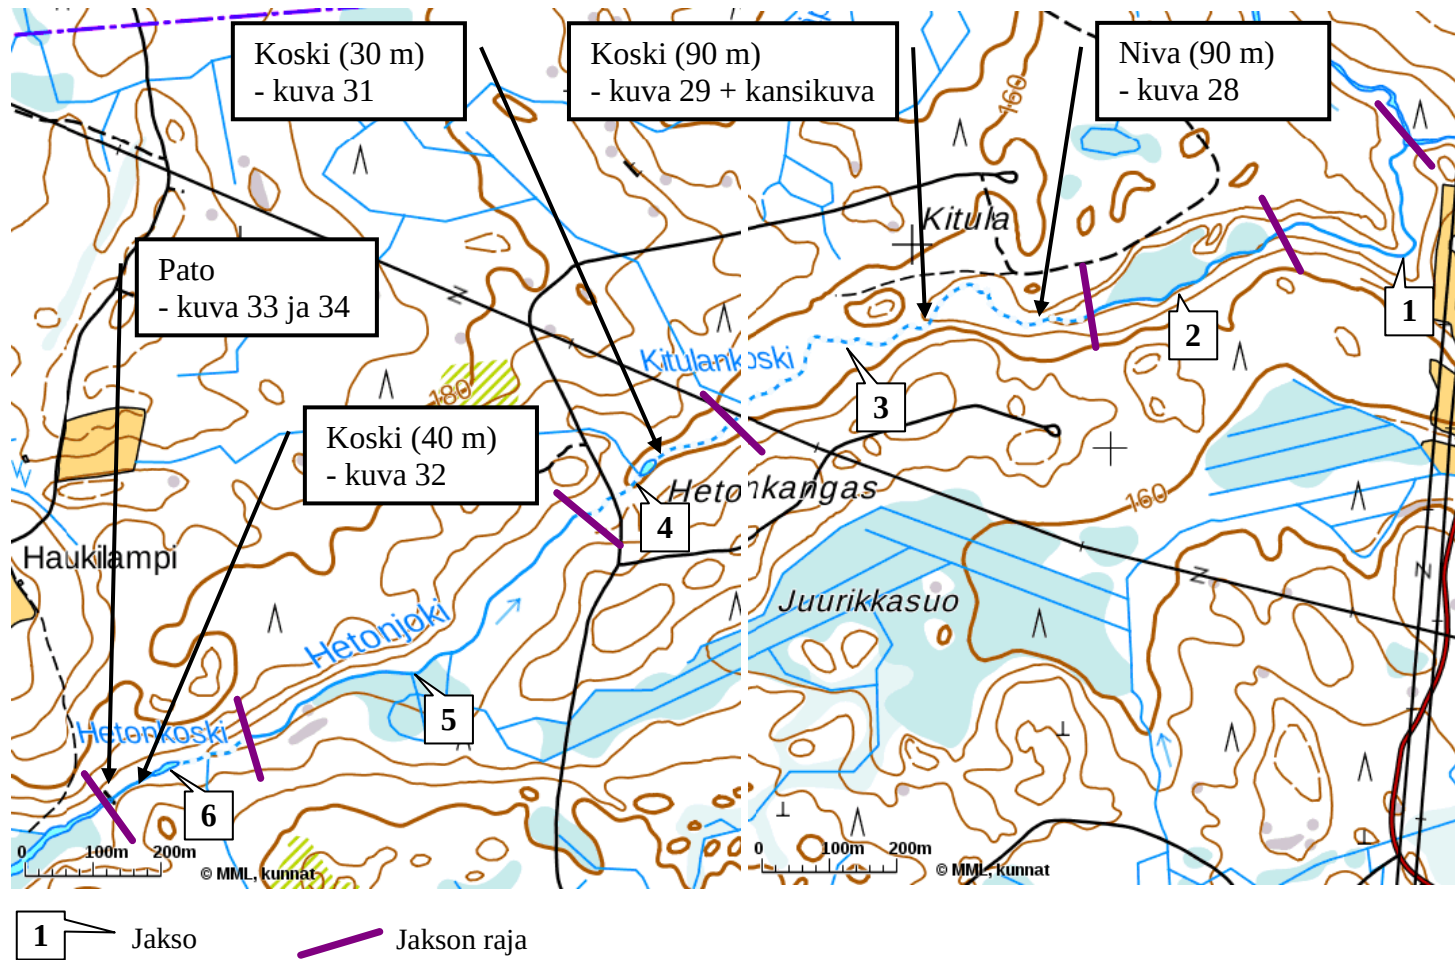
Jaksolla 1 (410 m) jokiuoma oli 2-4 metriä leveä, 1-1,5 metriä syvä, hiukan ojamainen ja virtaukseltaan rauhallinen (kuva 25 ja 26). Uoman reunat olivat hyvin sammaloituneet ja itse uoman pohja oli suhteellisen kova (hiesua, puuainesta). Jaksolla oli ainakin kolme syvempää kuoppaa ja kaksi lyhyttä pätkeä vanhaa luonnonuomaa, joiden mutkat oli oikaistu nykyistä uomaa kaivettaessa.

Kuva 25. Hetonjoen jaksot, selkeät koskijaksot ja pato.

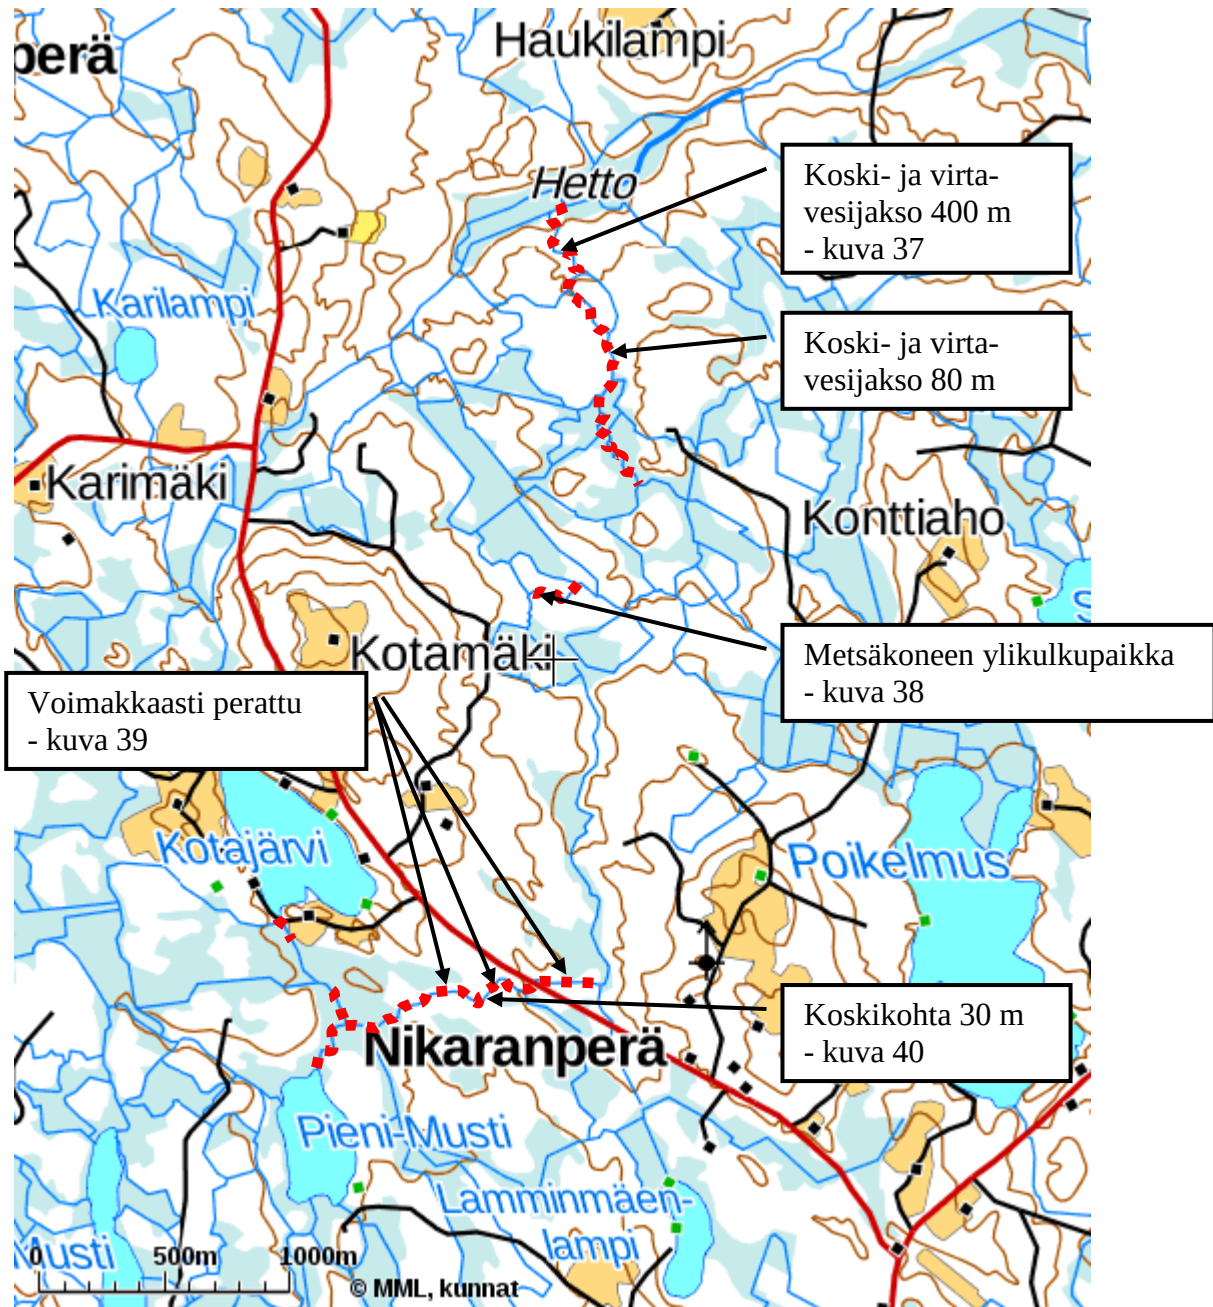
Maastotarkastus Kotajoella 14.11.2017

Kotajoessa Hettoa lähimmällä tarkastelujaksolla (1,8 km) oli yhteensä lähes puoli kilometriä luonnotilaiselta näyttävää koski- ja virtapaikkaa (kuva 36 ja 37). Kosket olivat kivisiä, pohjat pääosin

Kuva 36. Kotajoella 14.11.2017 tarkastetut alueet ja havainnot.
