Isojoen Lohiluoman kala- ja luonnon- taloudellinen kunnostussuunnitelma II

4/2020

luonnonsuojeluliitto
POHJANMAAN PIIRI RY

Isojoki-Lapväärtinjoki: Lohiluoma, Isojoki

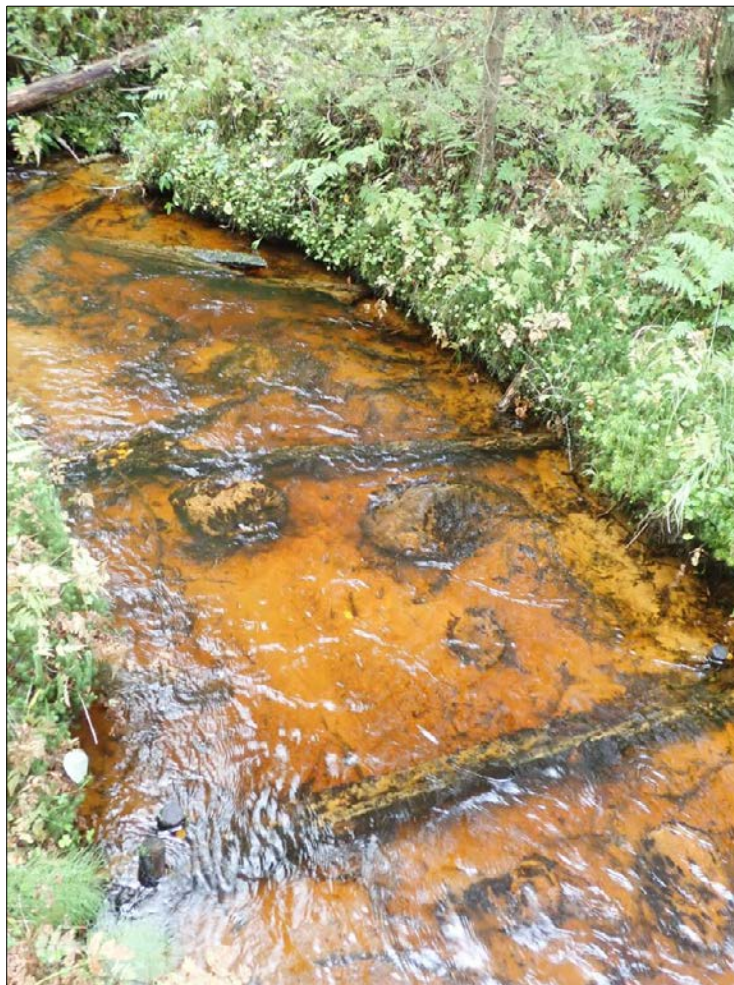
*Kuva 12. Kunnostettua Lohiluoman
tyyppistä hiekkamaan lähdevetistä puroa
Karviajoen vesistöalueella (Myllyoja).
Uomaan lisätty puuta ja kiviä.*

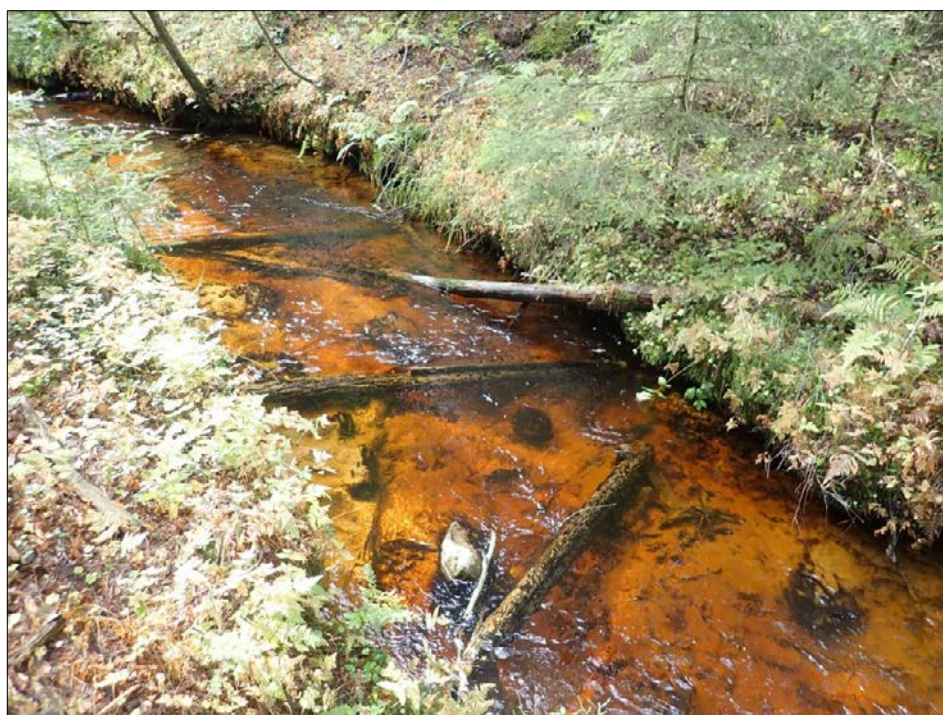
*Kuva 13. Puusuisteita ja
kiviä Myllyojassa.
Puusuisteilla on saatu
uoman pohjaan
haluttuja muutoksia ja
vaihtelevuutta.*

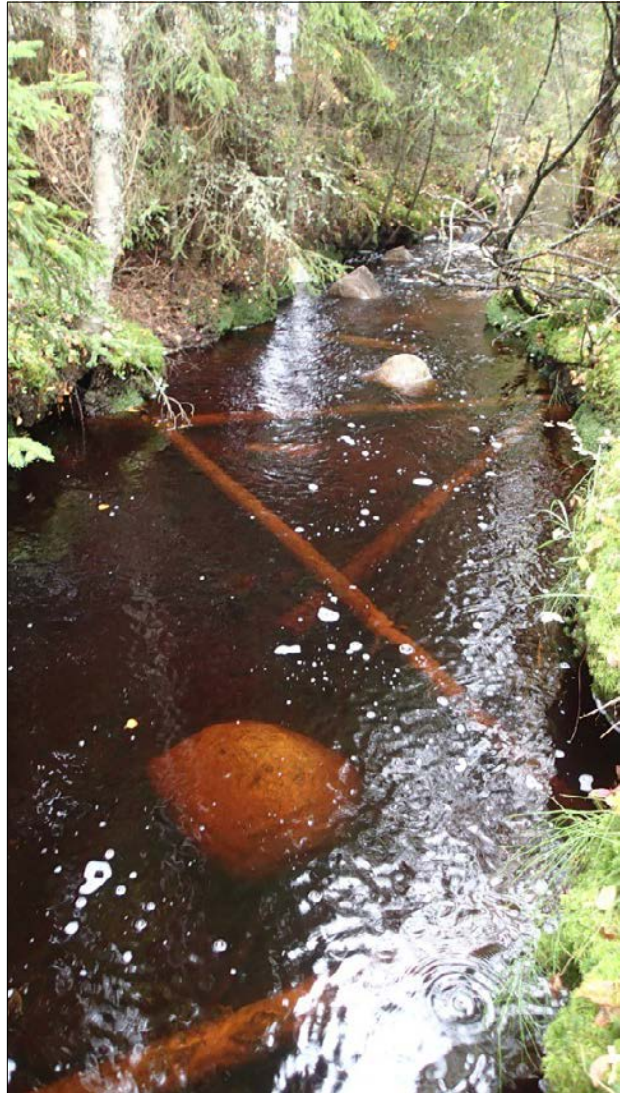
Kuva 14. Puusuistein ja kivin kunnostettua Latikanojaa kesällä 2018 Karvian Aunesluomalla.

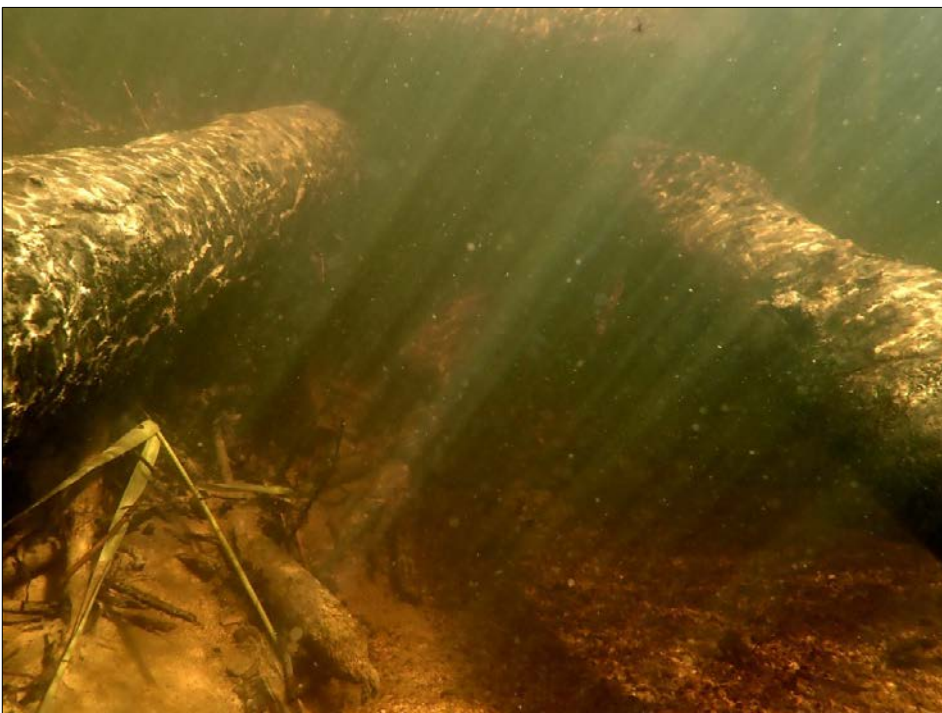
Kuva 15. Puusuisteiden avulla pohjaan muovautunut syvä ja soraikkoinen suojapaikka taimenenpoikasille Santaskylän Peuraluomalla 2019.
