Kunnostusten vaikutukset vesistöjen ekologiseen tilaan ja Natura-alueiden suojelutasoon Freshabit LIFE IP -hankkeen kohteilla

Impacts of restoration actions on the ecological status of water bodies and on the conservation status of Natura 2000-sites in Freshabit LIFE IP -project

Kristiina Vuorio¹, Laura H. Härkönen¹, Kimmo T. Tolonen¹, Jukka Ruuhijärvi, Eeva Einola⁴, Pekka Sojakka⁶, Teppo Vehanen³, Jussi Jyväsjärvi⁵, Jari Ilmonen² & Seppo Hellsten¹

15.12.2022

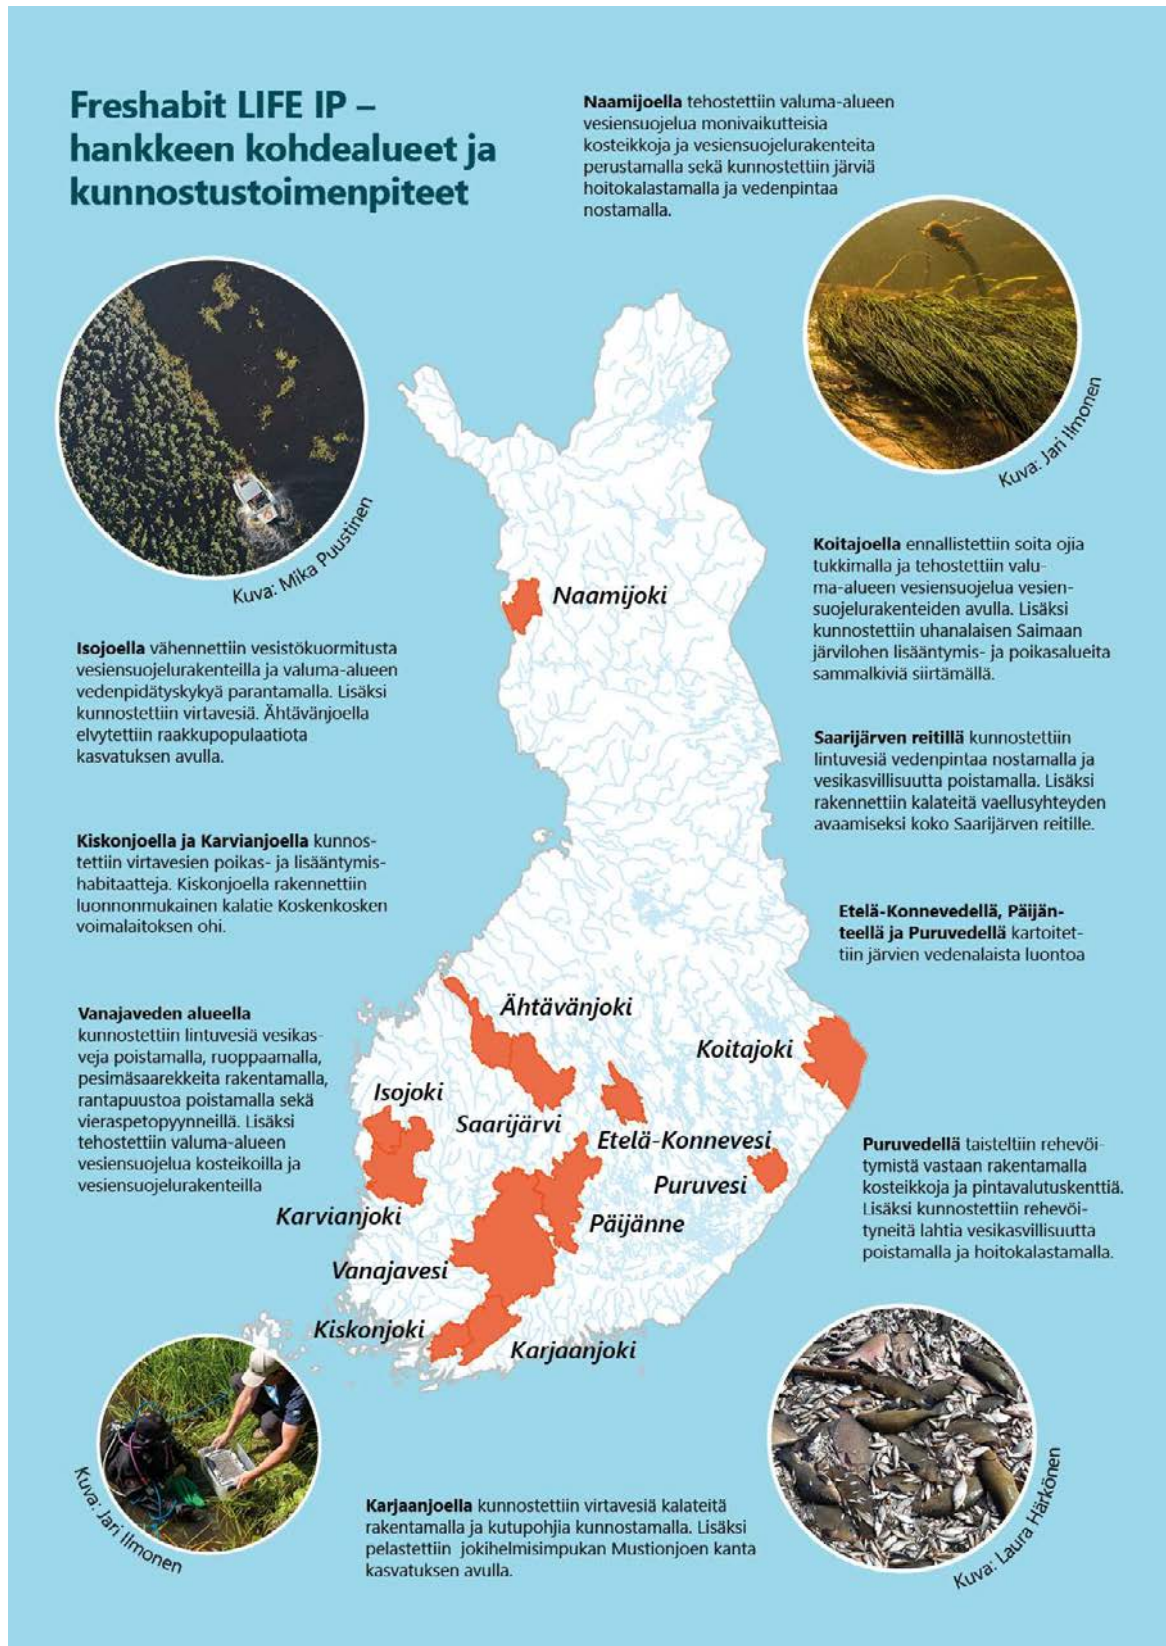
Kuva 1. Freshabit LIFE IP -hankkeen kohdealueet ja niillä toteutetut vesistökuunnostus- ja vesiensuojelutoimenpiteet. Kuva lainattu julkaisusta Härkönen ym. 2022.

Freshabit LIFE IP-hankkeen kunnostus- ja ennallistamistoimenpiteet kohdistuivat sisävesiin, kuten puroihin, jokiin, reittivesistöihin, lintuvesiin sekä laajempiin järviolueisiin niiden valuma-alueita unohtamatta. Erilaisia kunnostustoimenpiteitä toteutettiin kaikkiaan 33 Natura 2000 -alueella, jotka sijoittuvat 11 vesistöalueelle eri puolilla Suomea. Kohdealueina olivat Karjaanjoki, Koitajoki, Naamijoki, Pohjanmaan joet (Lapväärtinjoki-Isojoki ja Ähtävänjoki sekä niiden latvavedet), Puruvesi, Saarijärven reitti, Lounais-Suomen joet (Karvianjoki ja Kiskonjoki) sekä Vanajaveden alue (Kuva 1). Kaiken kaikkiaan kunnostustoimenpiteiden vaikutusalue käsitti yhteensä noin 80 000 ha.

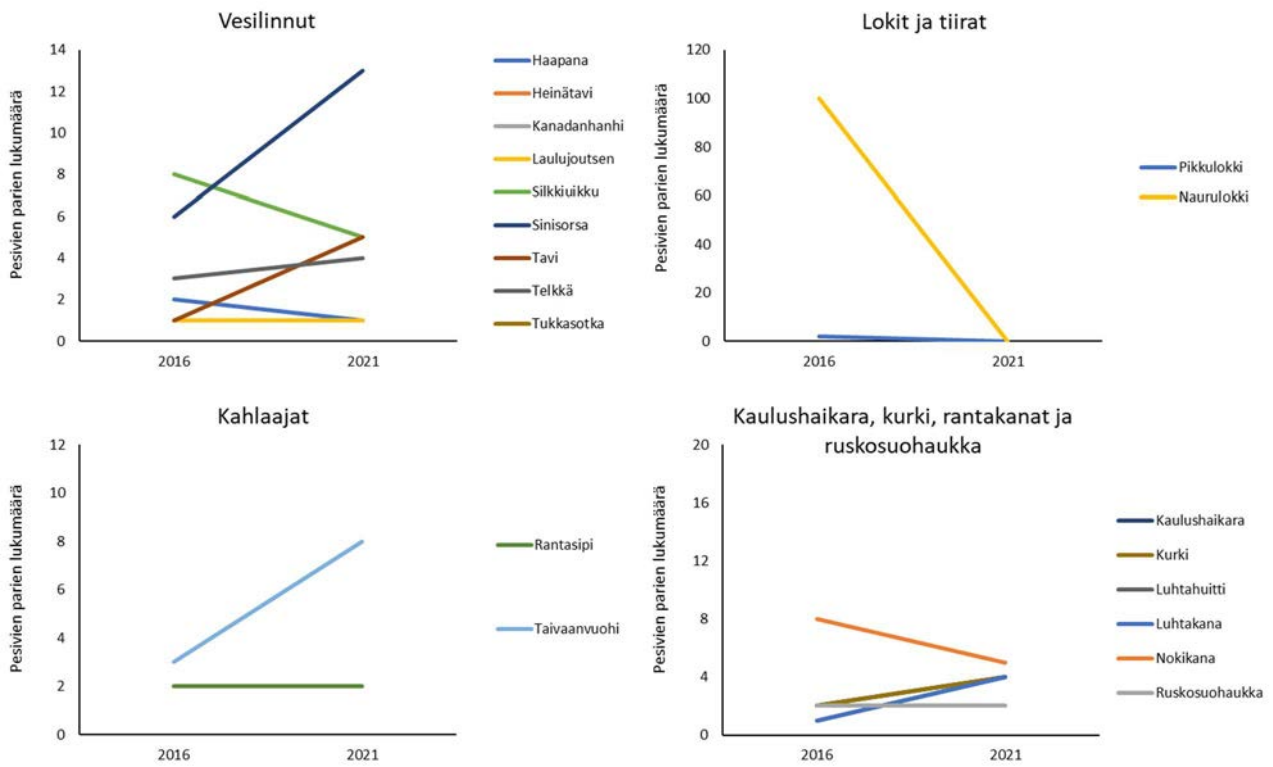
Kuva 6. Ansjönjärvellä pesivien, valikoitujen lintulajien parimäärät vuosina 2016 ja 2021. Huomaa erilaiset y-akselien asteikot.

Ansionjärvellä erityisesti pesivien sinisorsien (*Anas platyrhynchos*), taviin (*A. crecca*) ja taivaanvuohien (*Gallinago gallinago*) parimäärät runsastuivat vuosien 2016 ja 2021 välillä (Kuva 6). Vuoden 2021 laskentaraaportissa todettiin pientä avovesiuomille kohdistuvaa puolisukelajajorsien keskittymistä, mutta suoraa positiivista vaikutusta vaateliaampiin sorsalintuihin kuten heinätaviin, lapasorsa (*Spatula clypeata*) tai haapanaan (*Mareca penelope*) ei havaittu (Metsänen 2021). Kunnostustoimista huolimatta naurulokkia ei havaittu järven pesimälinnustossa vuonna 2021, millä voi olla vaikutusta myös esimerkiksi sotkien ja nokikanan taantumiseen.

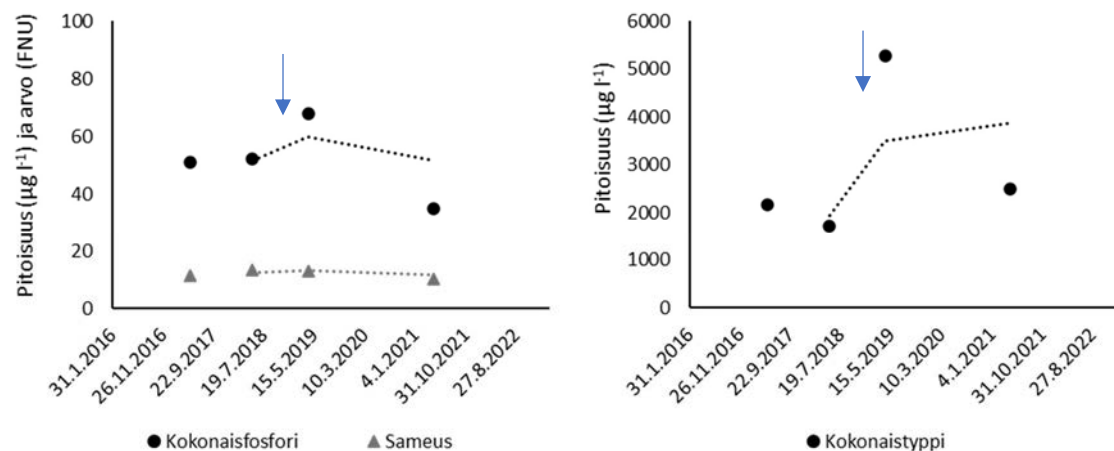
Kuva 11. Ormajärven valuma-alueelle perustetun Porkkalan kosteikon kohdalta mitattuja kokonaisfosfori ja -typpipitoisuuksia sekä sameusarvoja ennen ja jälkeen kosteikon perustamisen. Kosteikko perustettiin nuolen osoittamassa ajankohdassa alkuvuodesta 2019.

Ormajärven valuma-alueelle rakennettujen vesiensuojelurakenteiden vaikutusta vedenlaatuun seurattiin harvakseltaan otettujen vesinäytteiden avulla. Esimerkiksi Porkkalan vuonna 2019 perustettu kosteikko vaikutti vuosittaisten huhti-toukokuun aikana otettujen näytteiden perusteella ensin nostavan järveen virtaavan veden kokonaisfosforipitoisuutta, jonka jälkeen kokonaisfosforipitoisuus laski kosteikon perustamista edeltävää aikaa alemmalle tasolle (Kuva 11). Kokonaistypen osalta pitoisuuden nousu oli -fosforipitoisuuden nousua suurempi.

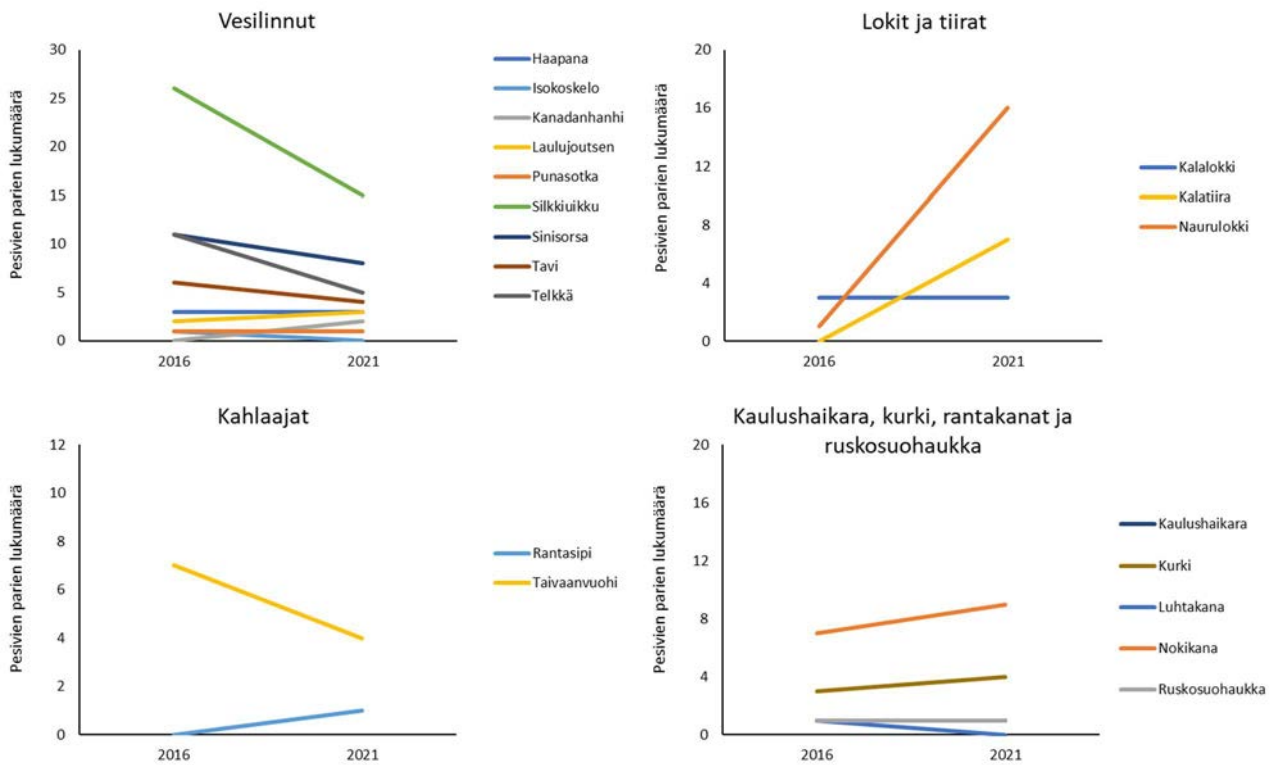
Kuva 15. Tyköljänjärvellä pesivien, valikoitujen lintulajien parimäärät vuosina 2016 ja 2021. Huomaa erilaiset y-akselien asteikot.

Tykölänjärvellä erityisesti pesivien naurulokkien ja kalatiirujen parimäärät kasvoivat Freshabit LIFE IP-hankkeen aikana (Kuva 15). Myös pesiviä nokikanapareja havaittiin hankkeen loppupuolella alkutilannetta enemmän. Naurulokkien runsastuminen ei kuitenkaan heijastunut sotkien parimääriin. Vuoden 2021 laskennoissa vedenpinta oli korkealla ja pesimäkarit pääosin veden peitossa, joten niiden toimivuutta lintujen pesimäpaikkoina ei päästy arvioimaan (Metsänen 2021). Järven eteläpäähän sijoitetulla lautalla kuitenkin havaittiin useampia kalatiiroja (Metsänen 2021).

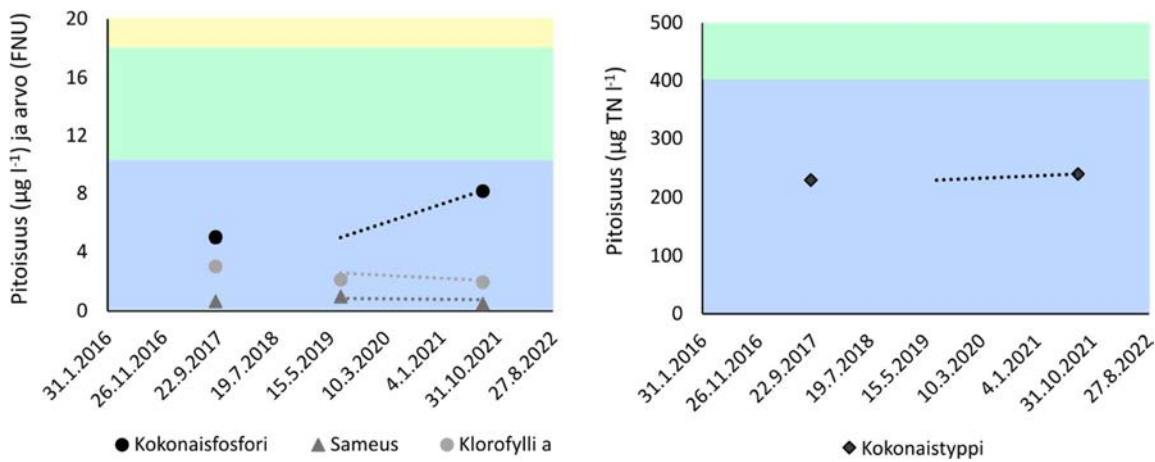
Kuva 23. Puruveden Lautalahdelta Freshabit LIFE IP-hankkeen aikana 2016–2022 otettujen vesinäytteiden kokonaisfosfori-, klorofylli- ja -typpipitoisuudet sekä sameusarvot ja katkoviivoilla niiden liukuvat keskiarvot kasvukaudella (IV-IX). Sininen alue kuvastaa Lautalahden järviyytyn, suurten vähähumuksisten järvien (SVh) erinomaisen, vihreä alue hyvän ja keltainen tyydyttävän ekologisen tilan luokkaraja-arvoja, jotka on asetettu ravinnepitoisuuksille (Aroviita ym. 2019). Niitä ei ole vesienhoidon suunnittelussa asetettu sameudelle (Aroviita ym. 2019). Klorofyllipitoisuudelle asetetut raja-arvot eivät näy kuvaajassa.

Yksittäisten Lautalahdelta otettujen vesinäytteiden perusteella päällysveden kokonaisfosfori- tai typpipitoisuuksiin toteutetuilla vesiensuojelutoimenpiteillä ei ole ollut merkittävää vaikutusta avovesikaudella (Kuva 23). Sekä kokonaisfosfori- että -typpipitoisuudet pysyivät avovesikaudella päällysvedessä keskimäärin erinomaista suurten vähähumuksisten järvien ekologista tilaa kuvaavalla tasolla. Myös keskimääräinen a-klorofyllipitoisuus pysyi koko tarkastelujakson ajan erinomaista ekologista tilaa kuvaavalla tasolla ($<4 \mu\text{g l}^{-1}$). Yksittäiset näytteet kuvaavat ainoastaan hetkittäisiä tilanteita, eikä niiden perusteella voida tehdä tarkkoja johtopäätöksiä tilan kehityksestä.

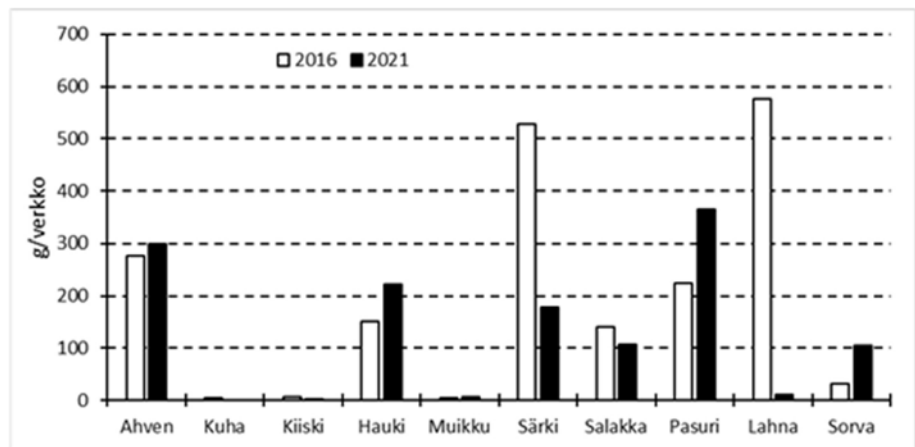
Kuva 24. Puruveden Savonlahden koekalastusten yksikkösaaliit ennen hoitokalastuksia vuonna 2016 ja hoitokalastusten jälkeen vuonna 2021.

Savonlahdella vuonna 2016 tehdyn koekalastuksen perusteella lahden kalastorakenne oli vinoutunut ja särkikalavaltainen (Kuva 24).

Vertailu Savonlahden hoitokalastusalueella ennen kunnostuksia vuonna 2016 ja niiden jälkeen vuonna 2021 tehtyjen verkkokoe-kalastusten yksikkösaaliit (Kuva 24) osoittavat etenkin lahnan ja särjen vähentyneen alueella. Ne olivat vuonna 2016 biomassaltaan runsaimpia lajeja. Ahvenen ja pasurin painoyksikkösaaliit sen sijaan ovat hieman nousseet.

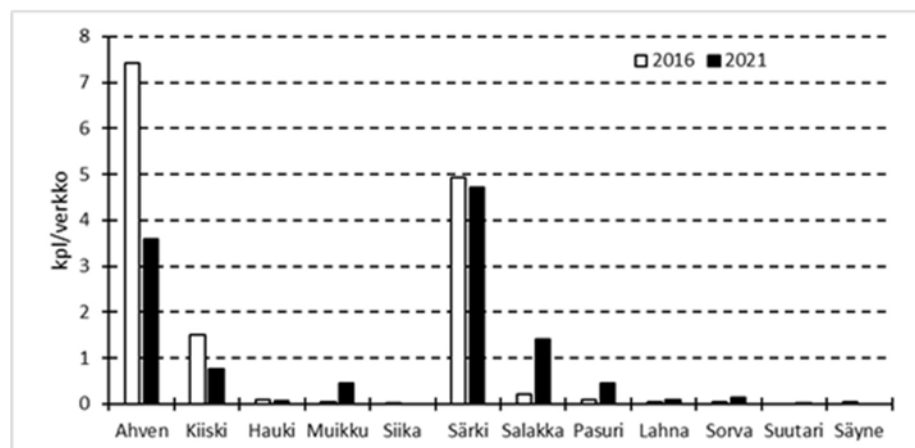
Kuva 25. Puruveden Mölsänselän verkkokoe-kalastusten yksikkösaaliit g/verkkko ja kpl/verkkko vuosina 2016 ja 2021.

Savonlahden eteläpuolisen Kerimäen kirkonkylän edustalla sijaitsevan Mölsänselän koekalastusten yksikkösaaliit (Kuva 25) olivat selvästi pienemmät kuin rehevän Savonlahden. Ahventa ja särkeä saatiin Mölsänselältä suurin piirtein yhtä paljon ja muut särkikalat olivat vähälukuisia saaliissa. Mölsänselällä hoitokalastuksia ei hankkeen aikana toteutettu.

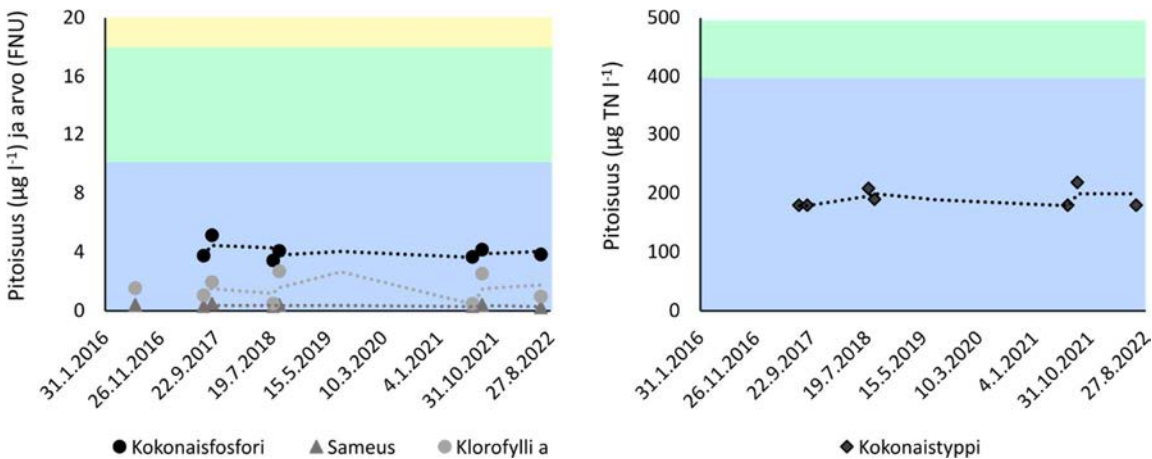
Kuva 30. Puruveden Hummonlahdelta Freshabit LIFE IP-hankkeen aikana 2016–2022 otettujen vesinäytteenäiden kokonaisfosfori-, klorofylli- ja kokonaistyyppipitoisuudet sekä sameusarvot ja katkoviivoilla niiden liukuvat keskiarvot kasvukaudella (IV-IX). Sininen alue kuvastaa Hummonlahden järviyyppiin, suurten vähähumuksisten järvien (SVh) erinomaisen, vihreä alue hyvän ja keltainen tyydyttävän ekologisen tilan luokkaraja-arvoja, jotka on asetettu ravinnepitoisuuksille (Aroviita ym. 2019). Niitä ei ole vesienhoidon suunnittelussa asetettu sameudelle (Aroviita ym. 2019). Klorofyllipitoisuudelle asetetut raja-arvot eivät näy kuvaajassa.

Hummonlahden vedenlaadussa ei tapahtunut hankkeen aikana merkittäviä muutoksia. Avovesikauden kokonaisfosfori- ja typpipitoisuudet pysyivät keskimäärin suurten vähähumuksisten- järvien erinomaista ekologista tilaa kuvaavalla tasolla (Kuva 30). Myös a-klorofyllipitoisuus pysyi hankkeen ajan erinomaista ekologista tilaa kuvaavalla tasolla (keskiarvo $1,5 \mu\text{g l}^{-1}$, vaihteluväli $0,5\text{--}2,7 \mu\text{g l}^{-1}$).

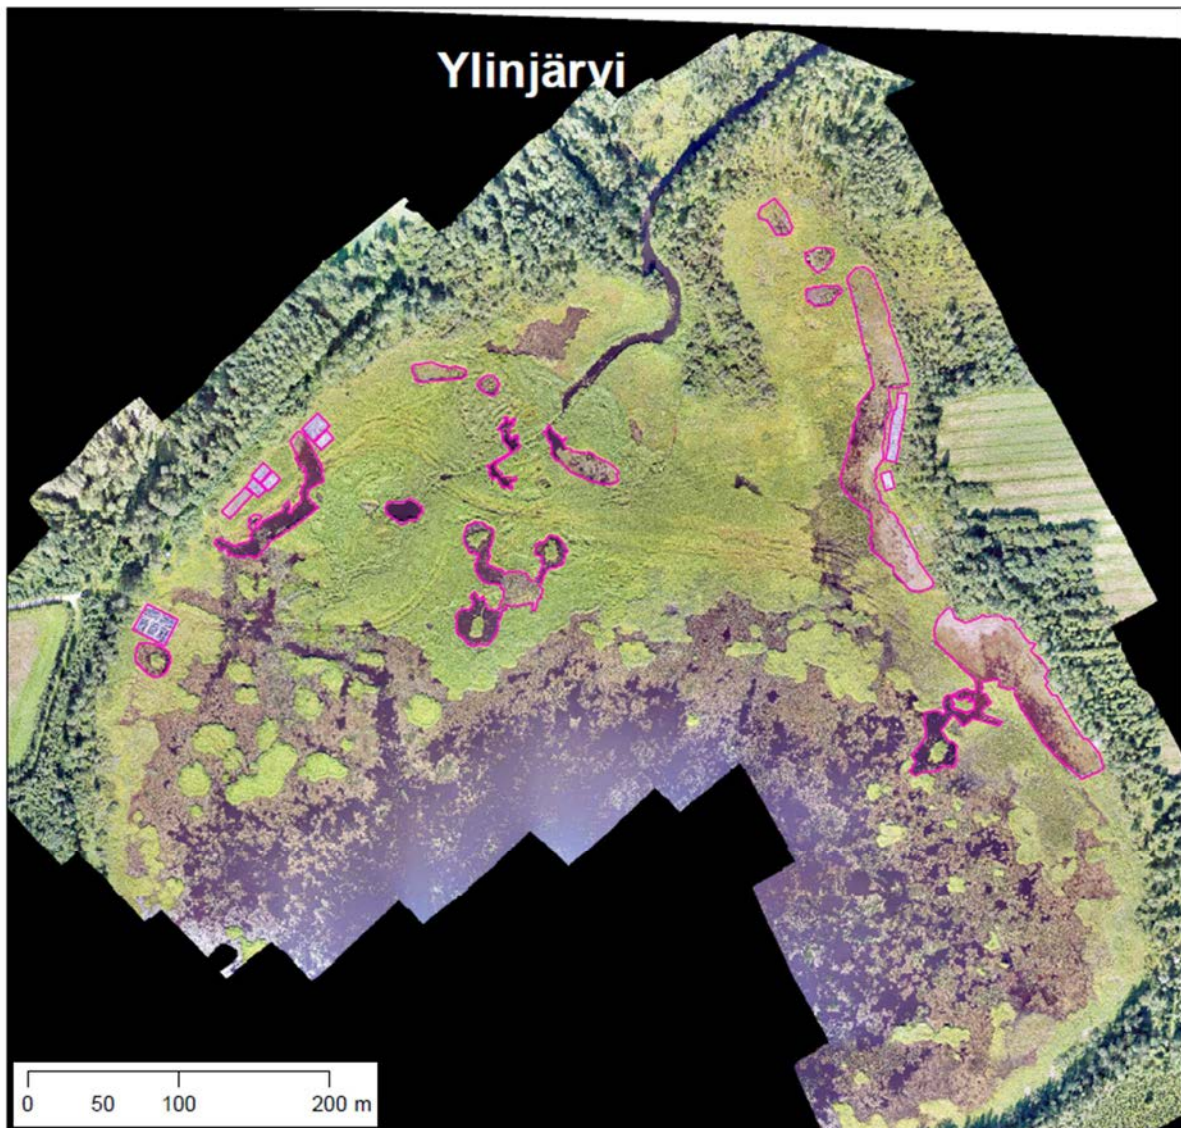
Kuva 39. Ylin-järven kunnostuksen tuloksia. Suorakaiteen muotoiset alat peitetty kestopelliteellä ja muut rajatut alat niitto/ruoppausaloja.

Kunnostustoimenpiteenä Ylimellä toteutettiin vedenpinnan nosto Ylimensalmeen rakennetulla pohjapadolla, jonka ensisijaisena tavoitteena on ollut alueen linnustollisen arvon parantaminen. Toimenpiteillä on lisätty vesialaa ja torjuttu vieraslajeja (Kuva 39). Järveltä poistettiin ja kestopelitekäsiteltiin (0,14 ha) isosorsimokasvustoja ja järven pohjoispäätä ruopattiin 1,5 ha alalta. Lisäksi ruoppausalueiden lähelle rakennettiin linnuille pesimä- ja levähdysaarekkeitä. Lintukantojen elvyttämiseksi tehostettiin pienpetopyyntiä.

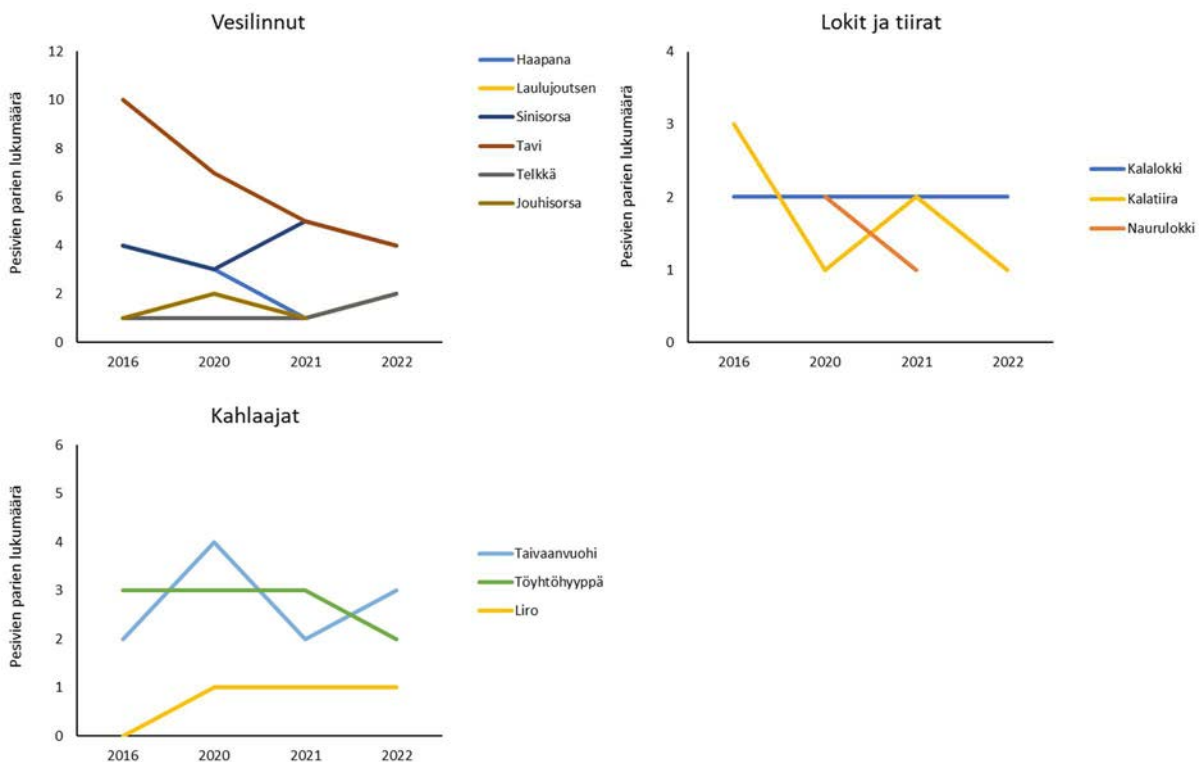
Kuva 40. Ylimellä pesivien, valikoitujen lintulajien parimäärät vuosina 2016, 2020, 2021 ja 2022. Huomaa erilaiset y-akselien asteikot

Ylimen linnustossa esiintyy joukko vesi- ja rantalinnustoa haapana, laulujoutsen, lapasorsa, kurki, liro (Kuva 40) ja keltävästäräkki sekä jossain määrin metsälinnustoa. Lammella levähtää mm. metsähanhia ja suokukko. Linnustolaskentojen mukaan vuonna 2016 lammella ja sen ympäristössä pesi 16 lintulajia. Freshabit-hankkeen aikana lammella pesivien parien lukumäärä on jonkin verran kasvanut. Vuonna 2020 ja 2021 oli 21 ja vuonna 2022 pesivien parien lukumäärä oli 20. Lintuvesillä pesivien lintujen lukumäärissä tai pesivien parien lukumäärissä ei tapahtunut oleellisia muutoksia. Aiemmin runsaana pesineen tavin parimäärä on vähentynyt vuoden 2016 kymmenestä parista vuoden 2022 neljään pariin

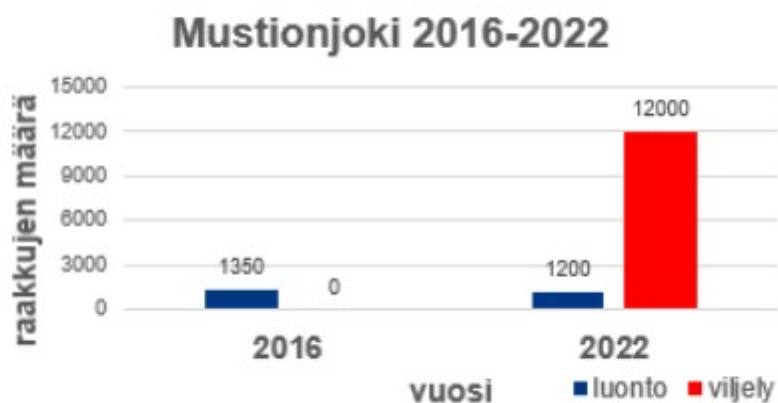
Kuva 62. Raakkujen määrä Karjaanjoessa (Mustionjoessa) Freshabit LIFE IP -hankeen alussa ja lopussa sekä jokeen palautettujen viljeltyjen pikkuraakkujen lukumäärä vuonna 2022. Lähde: Eero Mäenpää.

Karjaanjoen vedenlaatu on parantunut ja istutetut 12 000 raakunpoikasta selvisivät ensimmäisistä vuosista suhteellisen hyvin (Kuva 62). Vaikka kuolleisuus oli melko suurta, pikkuraakkujen istutus on silti moninkertaistanut raakkupopulaation. Istutettujen pikkuraakkujen kasvua ja selviytymistä on seurattava, jotta toimenpiteen lopullinen menestyminen voidaan todentaa. Tässä vaiheessa tulokset ovat kuitenkin lupaavia.

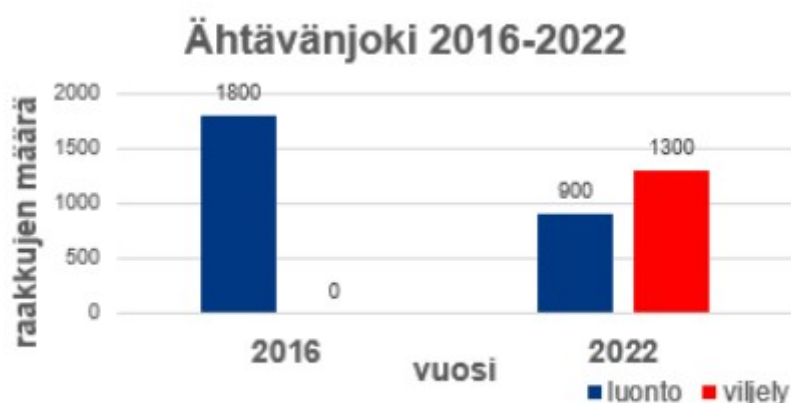
Kuva 70. Raakkujen määrä Ähtävänjoessa Freshabit LIFE IP -hankkeen alussa ja lopussa sekä jokeen palautettujen viljeltyjen pikkuraakkujen lukumäärä. Kuva: Eero Mäenpää.

Jopa 90 % Ähtävänjokessa Buddensiek-levyillä kasvatetuista pikkuraakuista pysyi elossa (Kuva 70). Istutettujen pikkuraakkujen kasvua ja selviytymistä on seurattava, jotta toimenpiteen lopullinen menestyminen voidaan nähdä. Tässä vaiheessa tulokset ovat kuitenkin erittäin lupaavia.

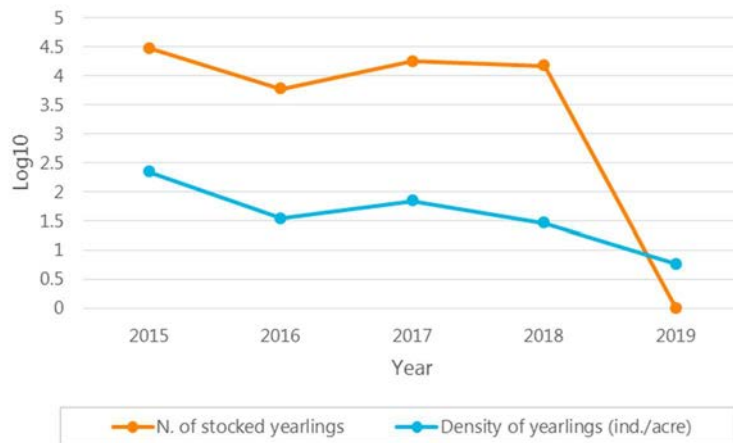
Kuva 71. Ala-Koitajoen kesänvanhojen järvilohen poikasten tiheydet sähkökalastetuilla kunnostusalueilla (sininen käyrä) ja vastaava istutustiheys (oranssi käyrä).

Kunnostusten vaikutuksia lohikalojen poikasten tiheyksiin ei voitu luotettavasti arvioida, koska alueille samaan aikaan istutettiin poikasia, sekä siirrettiin kutukaloja muilta alueilta. Tiheydet sähkökalastuksissa korreloivat istutusmäärien kanssa (Kuva 71). Kunnostusten jälkeinen seurantajakso oli myös liian lyhyt kunnostusten tulosten arvioimiseksi (<3 vuotta,). Vesisammalten levittäytyminen laajemmalle alueelle vie vuosia, eikä tulosten näkyminen näin lyhyellä seurannalla ole odotettavaa.
